DISEÑO DEL SISTEMA INTELIGENTE DE MONITOREO DE LA CALIDAD AMBIENTAL DEL DISTRITO DE CARTAGENA

Convenio Interadministrativo 0133-2015

**ESTUDIO INTEGRAL DE LA CALIDAD
AMBIENTAL DEL SISTEMA DE CAÑOS Y LAGOS**

Cartagena de Indias – Diciembre de 2015

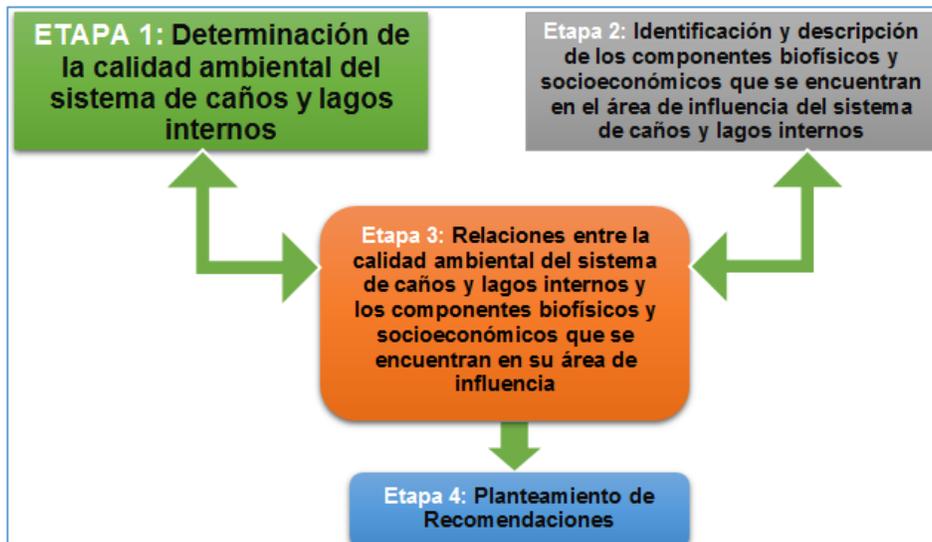
Figura 2. Esquema metodológico del estudio integral.

Bajo estas premisas, el estudio integral aplicó un procedimiento metodológico que agotó las etapas que se mencionan a continuación y que se representan en el esquema de la Figura 2.

A continuación se presentan los resultados de cada una de las etapas de la Figura 2.

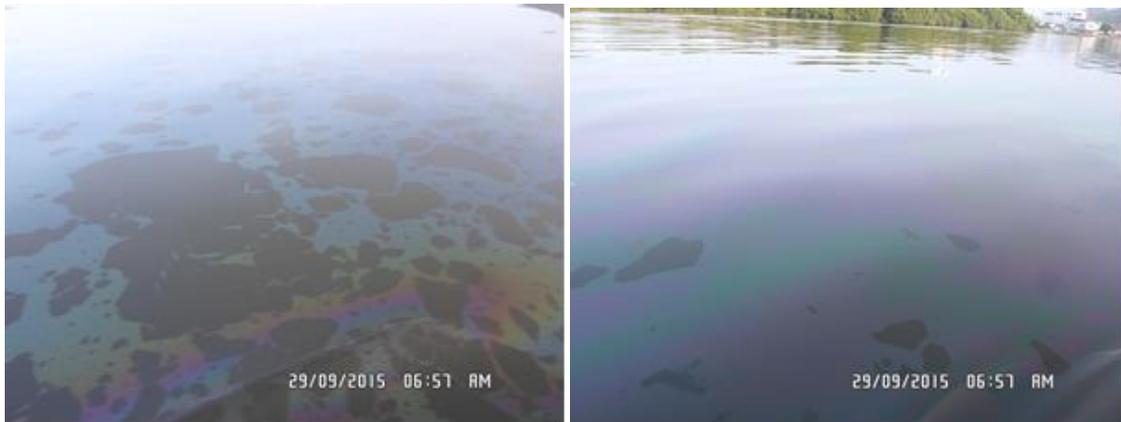
Figura 5. Mancha de hidrocarburos o aceites en horas de la mañana, en la Estación 14 - Centro Ciénaga de Las Quintas del 29 de septiembre de 2015.

El resultado de Aceites y Grasas se encontró que para ambas campañas de monitoreo para ambas jornadas presentaron valores por debajo del límite de detección, por lo que cumplen con la norma colombiana para este parámetro, sin embargo durante el trabajo de campo del 29 de Septiembre se pudo observar una mancha en cercanías a la estación E14 en la jornada de la mañana, como se puede apreciar Figura 5.

Se puede decir que al comparar la norma con los ensayos de laboratorio esta la cumplen, sin embargo en la misma se especifica que si existe una película visible de ella, estaría incumpliendo este componente, que pudo ser producto de un inadecuado manejo de hidrocarburos durante el proceso de suministro de combustibles a alguna embarcación.

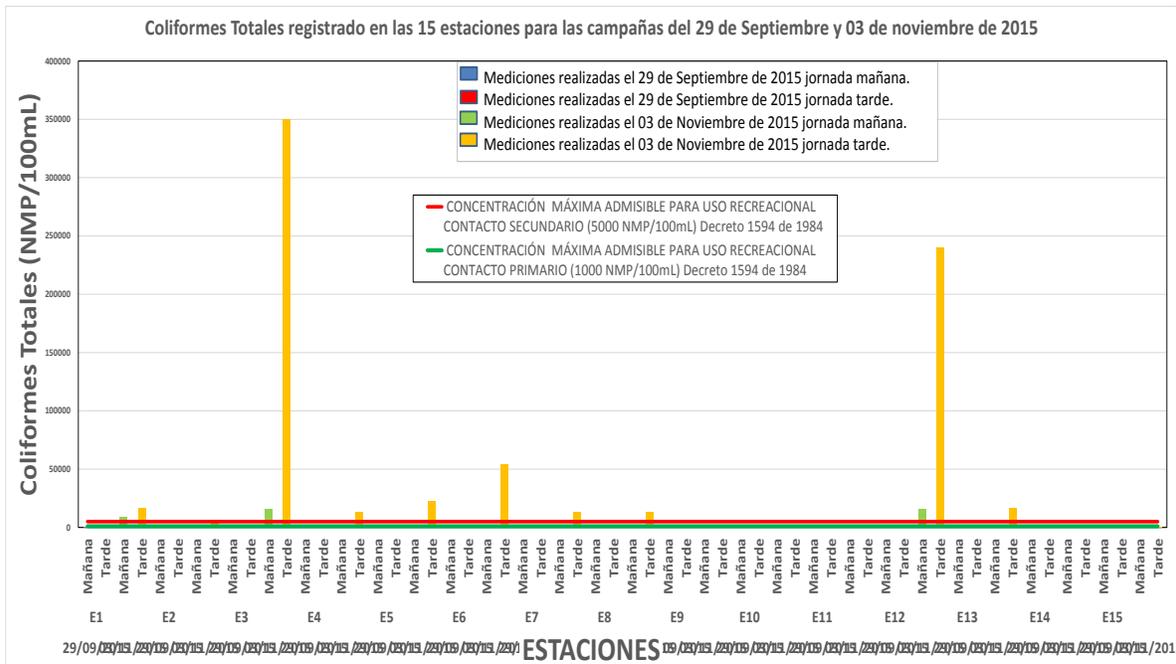
Figura 7. Resultados Coliformes Totales en el sistema de caños y lagos, campaña de monitoreo del 29 de septiembre de 2015.

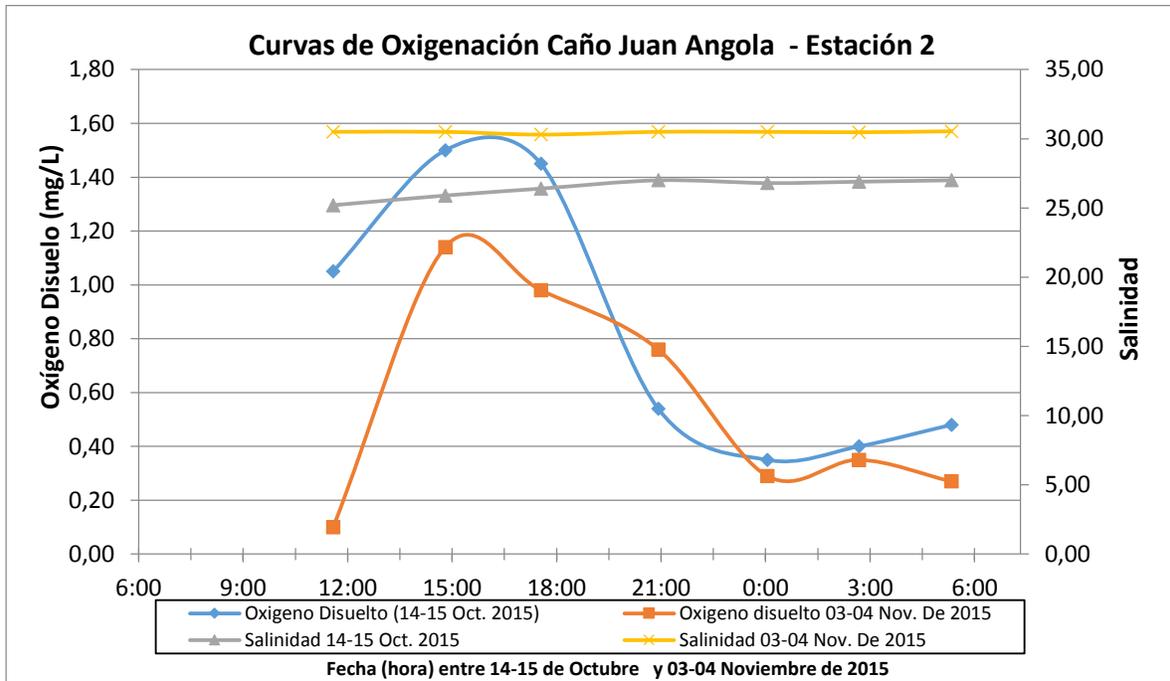
Figura 11. Curvas de Oxigenación Estación de Monitoreo E2 – Caño Juan Angola.

Para el Caño Juan Angola se tienen dos (2) estaciones, de las cuales las concentraciones más bajas se presentaron en la estación E2, seguidas de la Estación E3, como se puede apreciar que de las Figura 11, Figura 12 y Anexo 1, 2 y 3, estos datos se corroboran las condiciones anoxias que conviven muchos de los organismos que allí residen como se pudo comprobar con las dos (2) campañas de calidad de agua (ver Anexo 1), ya que se presentaron mayores concentraciones de DBO_5 , altos contenidos de coliformes de tipo fecal, al igual que valores representativos de amonio y otros nutrientes. La campaña de monitoreo realizada el 14-15 de Octubre registro mayores valores de oxígeno disuelto en comparación a la campaña del 03-04 de Noviembre, por su parte unos valores muy cercanos entre sí para la salinidad.

Para ambas campañas de monitoreo en todas estaciones se encontraron debajo de lo contemplado en el decreto 1594 de 1984 para el oxígeno disuelto, lo cual demuestra problemas de oxigenación para este cuerpo de agua.

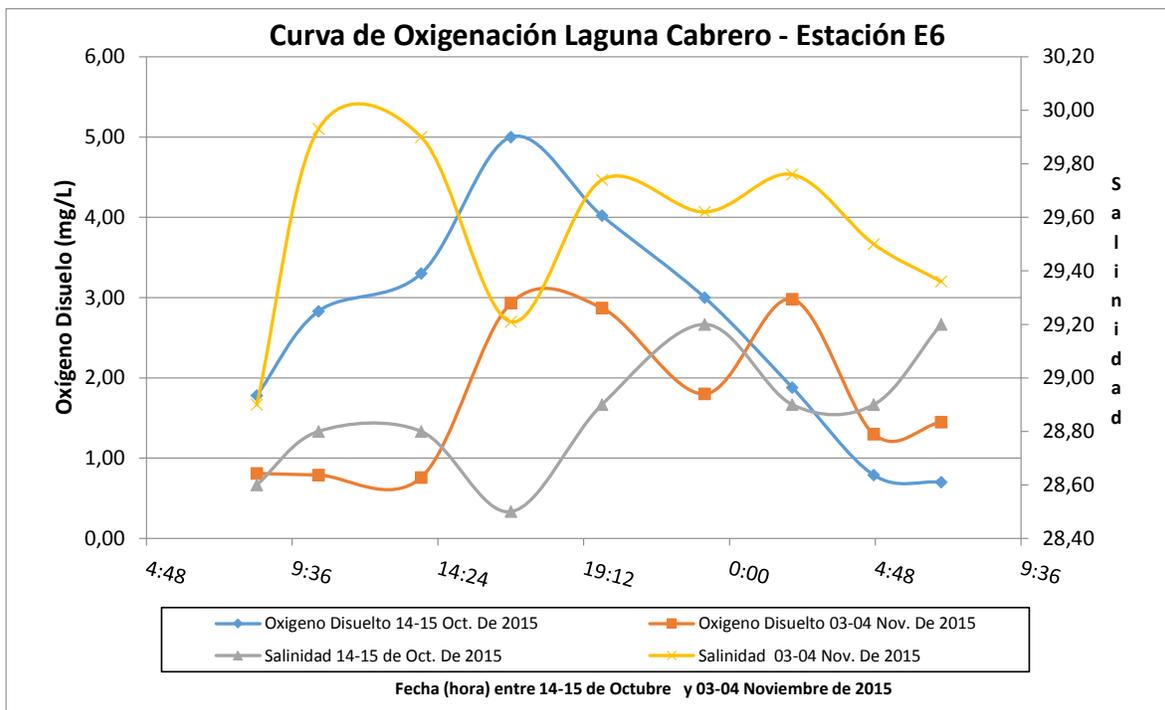
Figura 15. Curvas de Oxigenación Estación de Monitoreo E6 – Laguna el Cabrero.

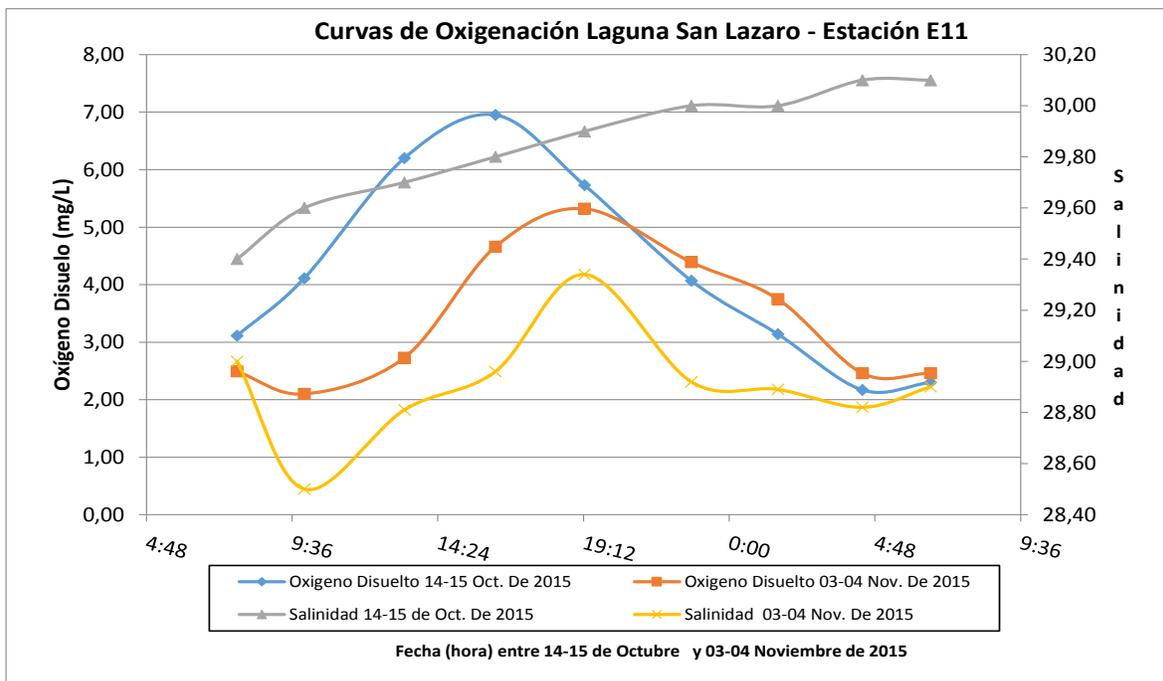
Figura 20. Curvas de Oxigenación Estación de Monitoreo E11 – Laguna San Lázaro.

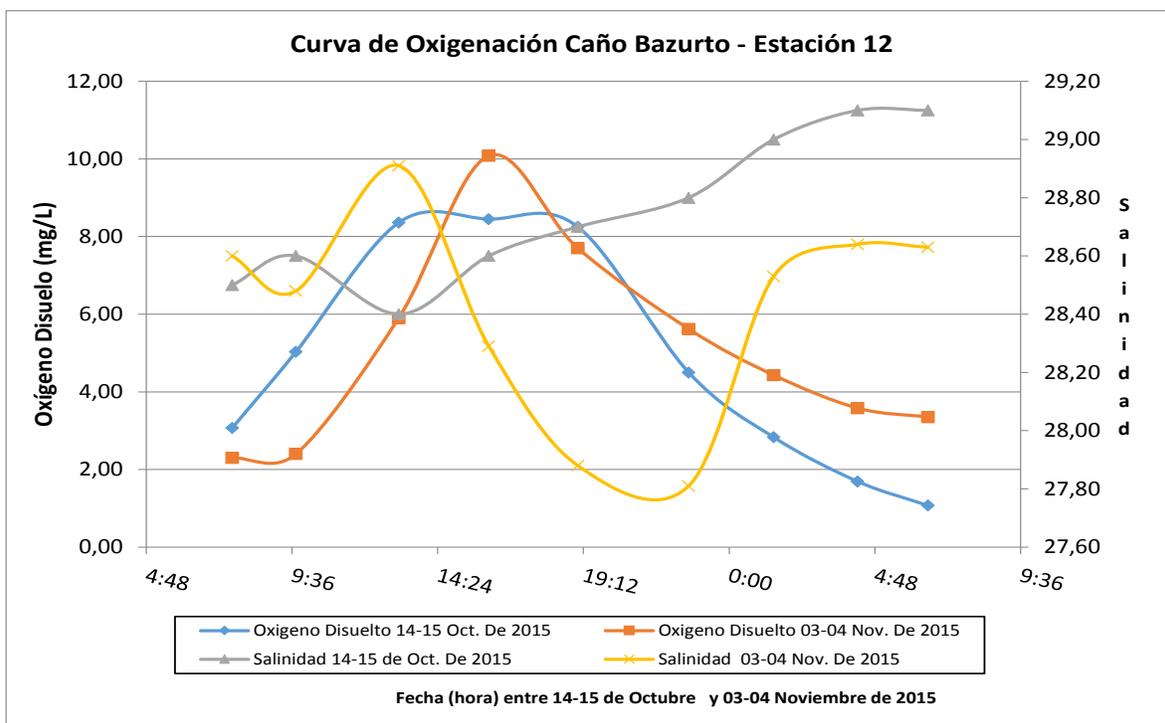
Figura 21. Curvas de Oxigenación Estación de Monitoreo E12 – Caño de Bazurto.

En este caso se presentó una situación particular en donde para todas las estaciones la primera campaña de monitoreo reflejó valores menores en comparación con la segunda campaña, y se detalla con mayor claridad en el numeral 1.2.1.1.

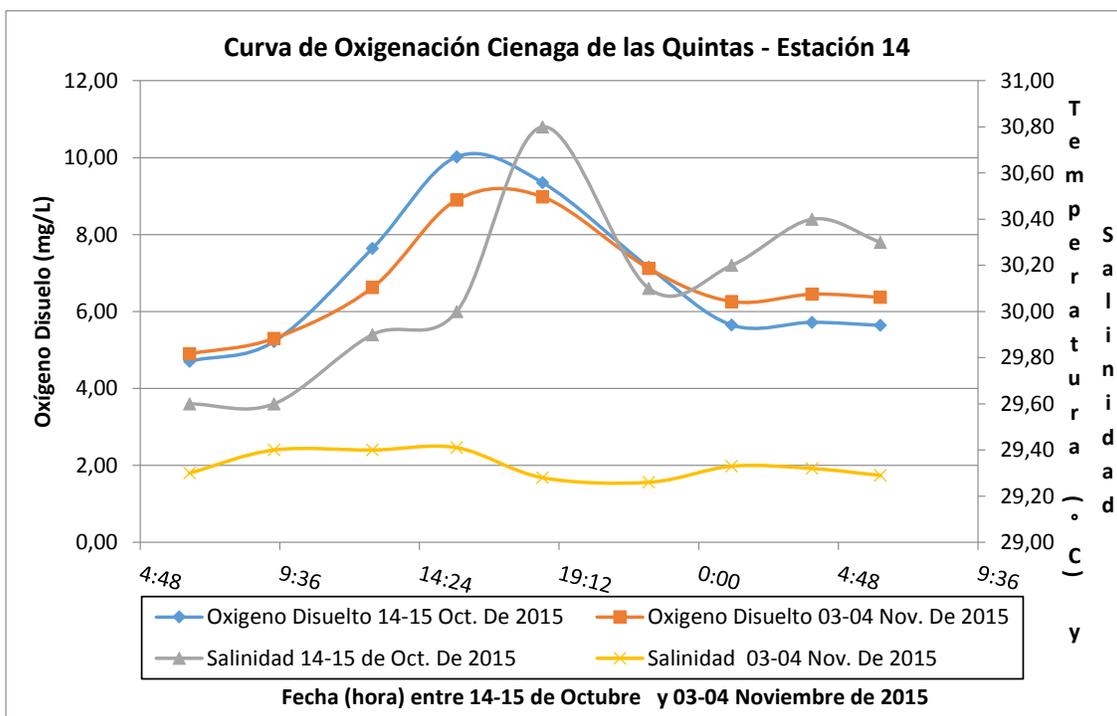
Figura 23. Curvas de Oxigenación Estación de Monitoreo E14 – Ciénaga de las Quintas.

Para todas las estaciones la segunda campaña de monitoreo refleja valores menores en comparación con la primera campaña, y se detalla con mayor claridad en el numeral 1.2.1.1.

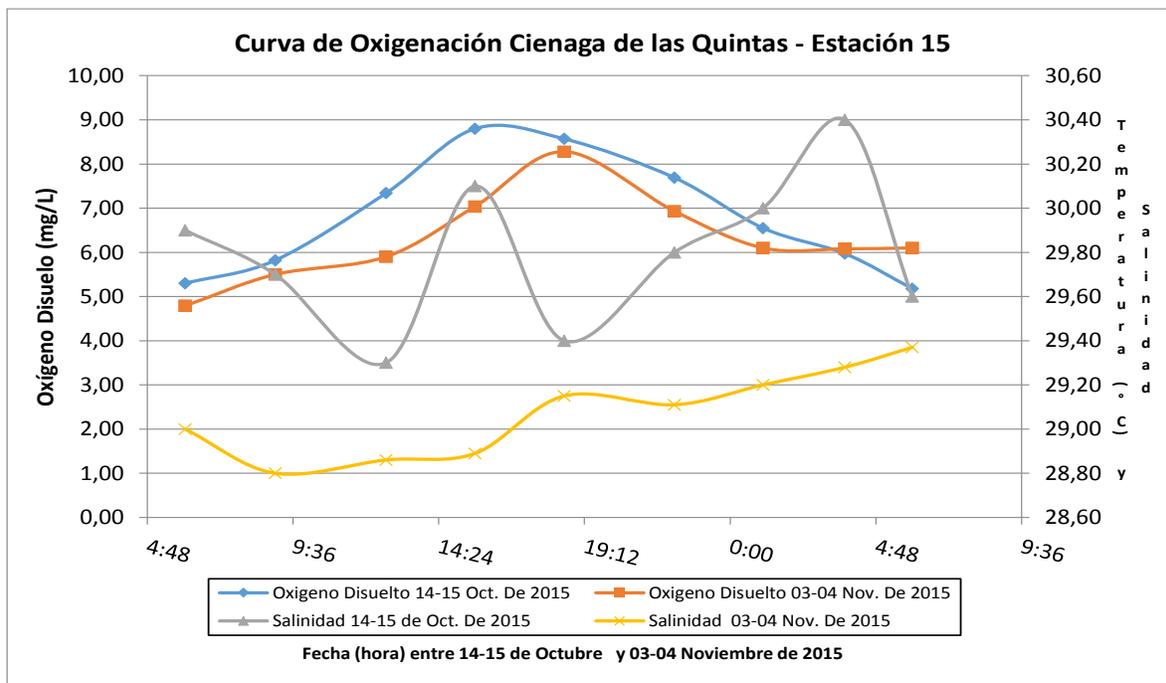
Figura 24. Curvas de Oxigenación Estación de Monitoreo E15 – Ciénaga de las Quintas.

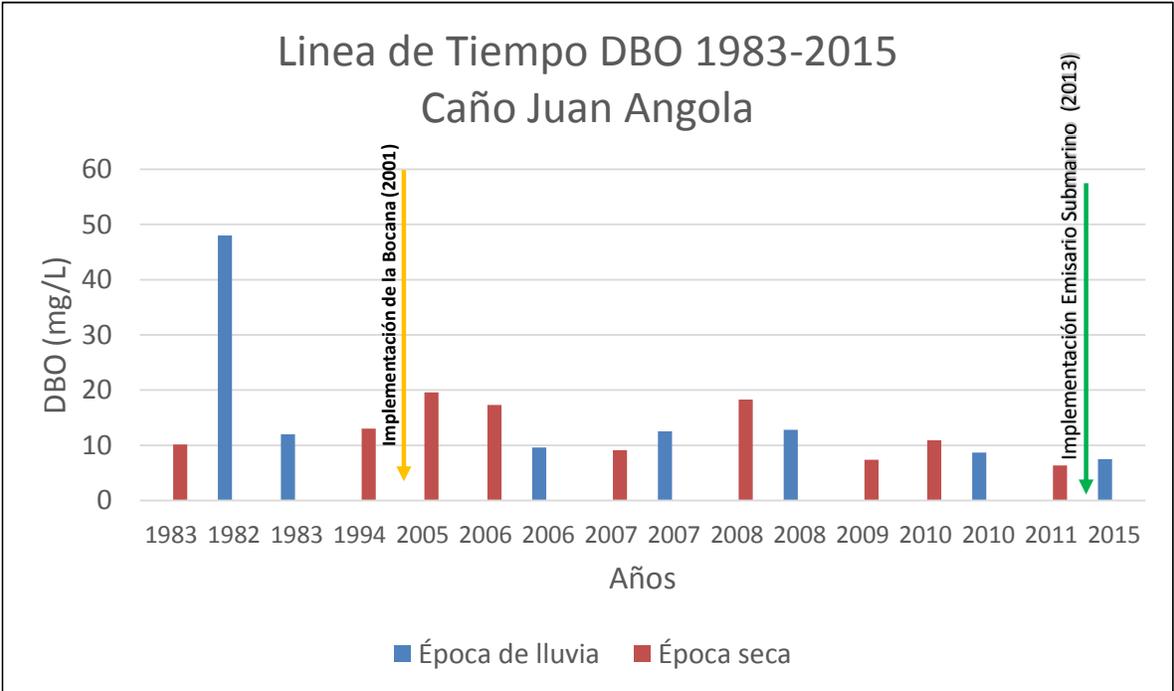
Figura 26. Variación en línea de tiempo de la DBO₅ para el Caño Juan Angola en época seca y de lluvia.

orden de 1000 NMP/100mL o menos. Si comparamos estos tres parámetros con los criterios de la EPA de Estados Unidos y las consideraciones de Haskonnig (2001) para la DBO₅ para preservación de flora y fauna que eviten problemas de eutroficación ninguno de los años analizados cumplen dichos criterios, lo que se relaciona con los coliformes totales y coliformes fecales con valores que no cumplen con la norma colombiana para usos recreativos.

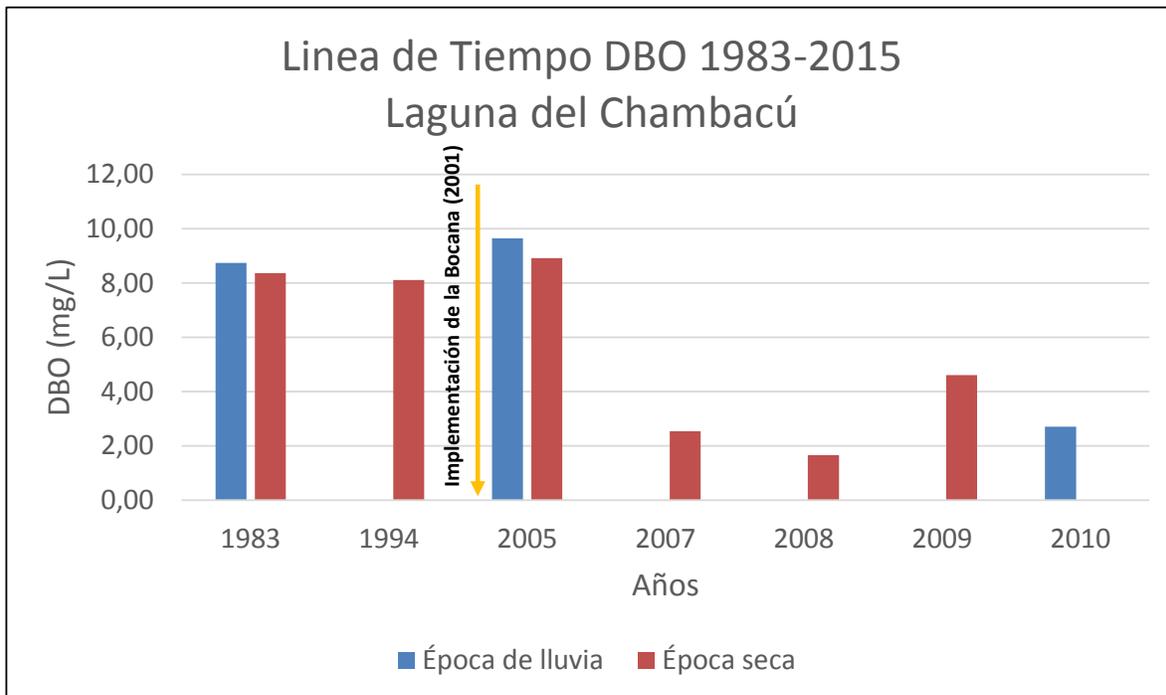
Figura 35. Variación en línea de tiempo de la DBO₅ para la Laguna Chambacú en época seca y de lluvia.

Ahora bien si realizamos el mismo análisis para la época de lluvia la DBO₅ registró valores en el año 1983 con 8,2 mg/L, los cuales aumentaron levemente en el 2007 posterior a la implementación de la Bocana con 9,8 mg/, luego en el año 2015 con un valor de 2,5 mg/L (siendo el único que cumplió con los criterios de la EPA-US, 2009 y Haskonnin, 2001). Para las Coliformes totales solo se obtuvieron registros posteriores a la implementación de la Bocana en el año 2007 un valor del orden de 2000 NMP/100mL (cumpliendo con el decreto 1594 de 1984 para contacto secundario), de igual forma con la puesta en marcha del emisario submarino en el año 2013 se encontró un valor del orden de 40 NMP/100mL (por lo cual no cumple con el decreto 1594 de 1984). Las Coliformes fecales al igual que las totales solo se obtuvieron registros posteriores a la implementación de la Bocana en el año 2007 con un valor del orden de 2000 NMP/100mL (incumpliendo con el decreto 1594 de 1984 para contacto primario), de igual forma en el año 2015 posterior a la puesta en marcha del emisario submarino con de 17000 NMP/100mL (por lo cual no cumple con el decreto 1594 de 1984).

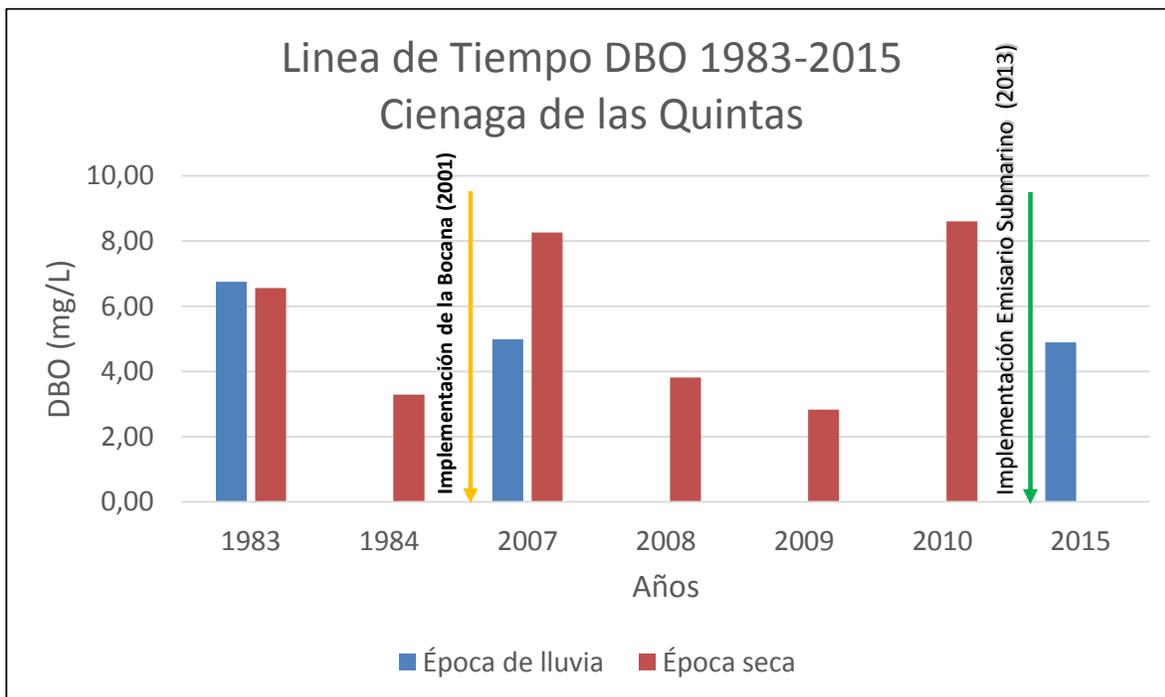
Figura 41. Variación en línea de tiempo de la DBO₅ para la Ciénaga de las Quintas en época seca y de lluvia.

Ahora bien si realizamos el mismo análisis para la época de lluvia la DBO₅ registró valores en el año 1983 con 6,4 mg/L, los cuales disminuyeron en el 2007 posterior a la implementación de la Bocana con 5,5 mg/, luego en el año 2015 con la puesta en marcha del emisario submarino registró un valor de 4,5 mg/L (estos dos últimos cumplieron con los criterios de la EPA-US, 2009 y Haskonnin, 2001). Para las Coliformes totales solo se obtuvieron registros posteriores a la implementación de la Bocana en el año 2007 un valor del orden de 600 NMP/100mL (cumpliendo con el decreto 1594 de 1984 para contacto primario), de igual forma con la puesta en marcha del emisario submarino en el año 2013 se encontró un valor del orden de 400 NMP/100mL (por lo cual no cumple con el decreto 1594 de 1984 para contacto primario). Las Coliformes fecales al igual que las totales solo se obtuvieron registros posteriores a la implementación de la Bocana en el año 2007 con un valor del orden de 2750 NMP/100mL (incumpliendo con el decreto 1594 de 1984 para contacto primario), de igual forma en el año 2015 posterior a la puesta en marcha del emisario submarino con de 100 NMP/100mL (por lo cual cumple con el decreto 1594 de 1984).

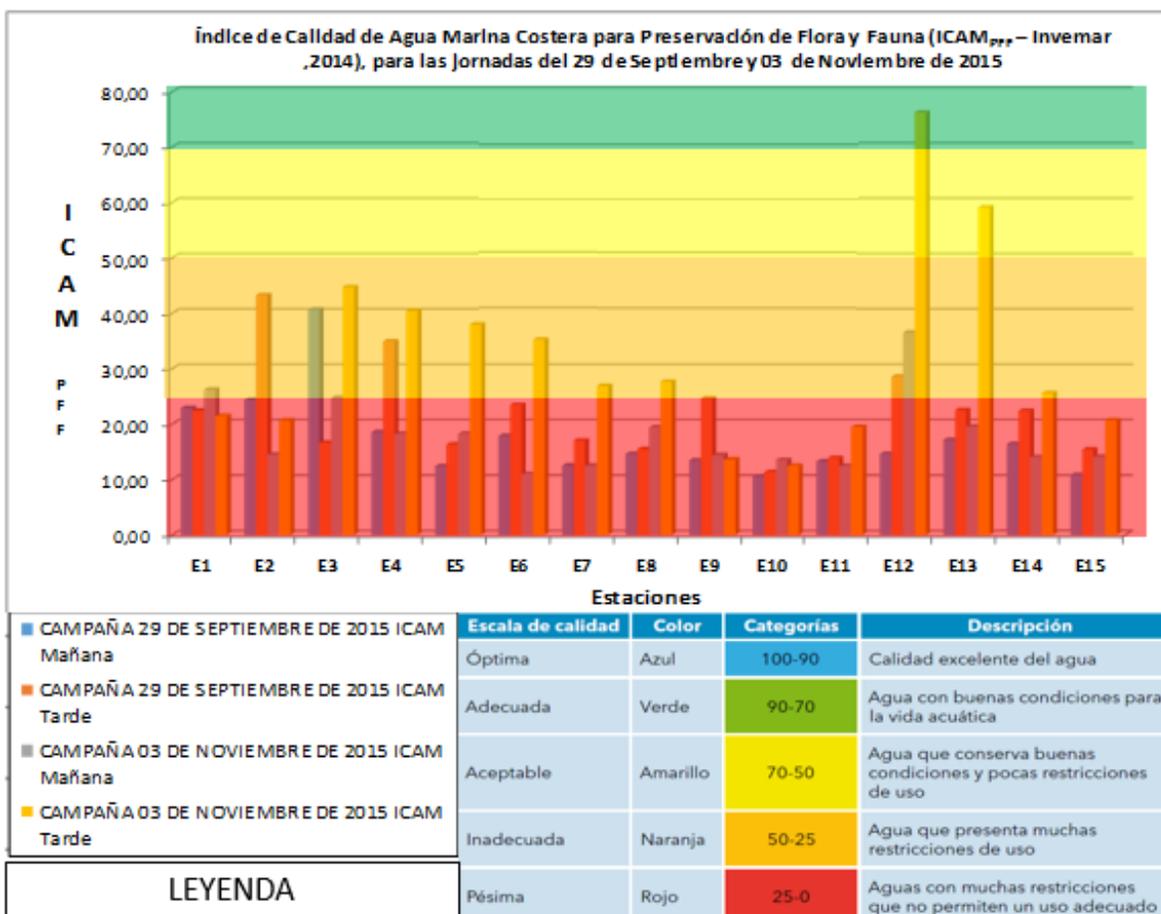
Figura 44. Índice de Calidad de Agua Marina Costera para Preservación de Flora y Fauna (ICAM_{FFF} – Invemar ,2014), para las jornadas del 29 de Septiembre y 03 de Noviembre de 2015.

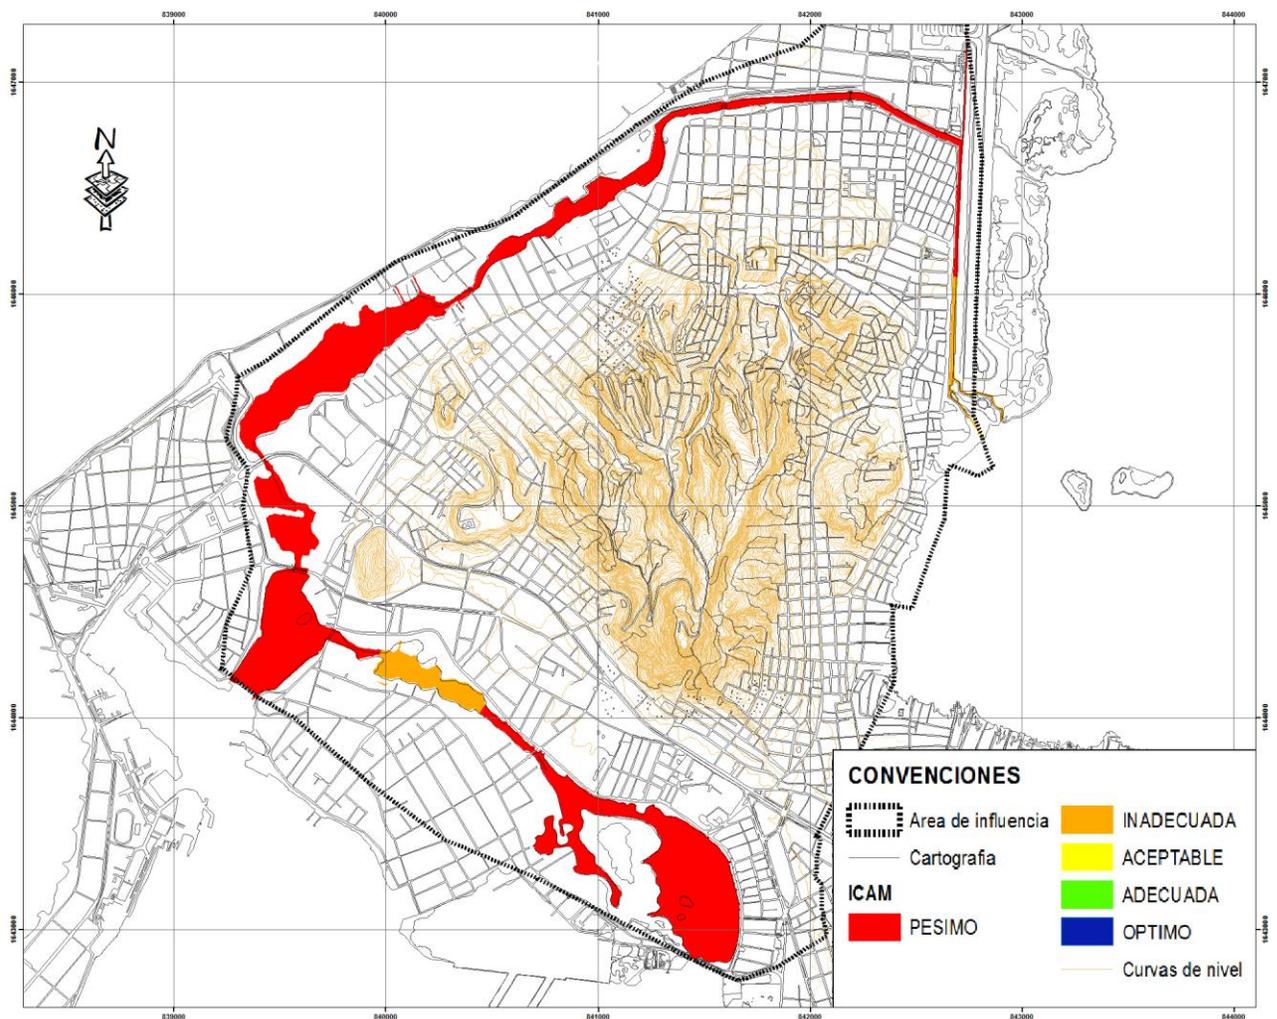
Figura 45. Espacialización del ICAMPFF para las horas de la Mañana

Los resultados de este indicador se muestran en forma espacializada en la Figura 45 y Figura 46 tanto para las horas de la mañana y tarde respectivamente.

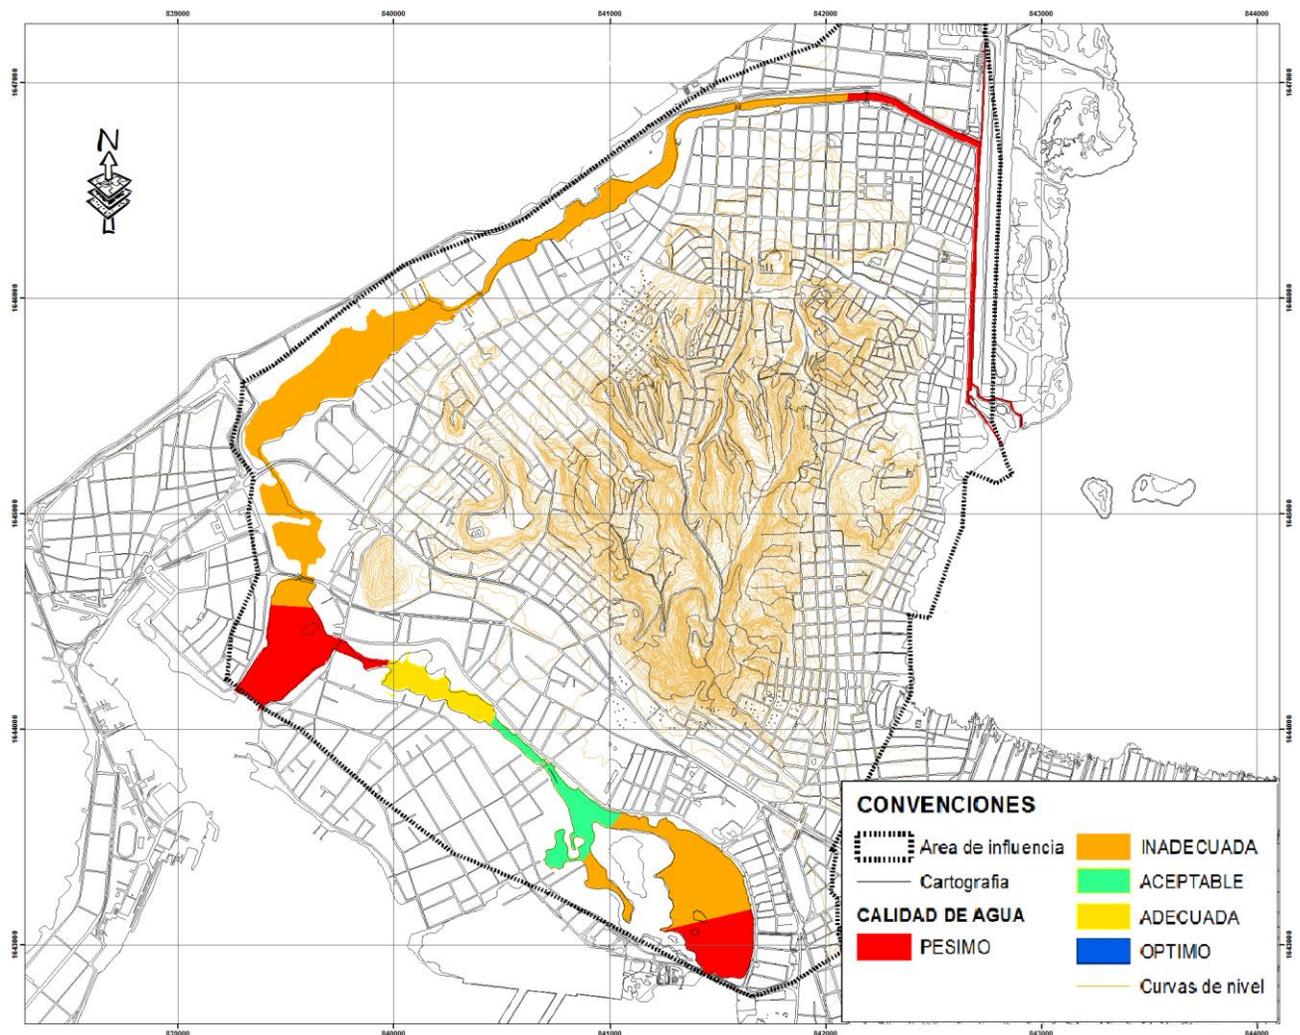
Figura 46. Espacialización del ICAMPFF para las horas de la Tarde

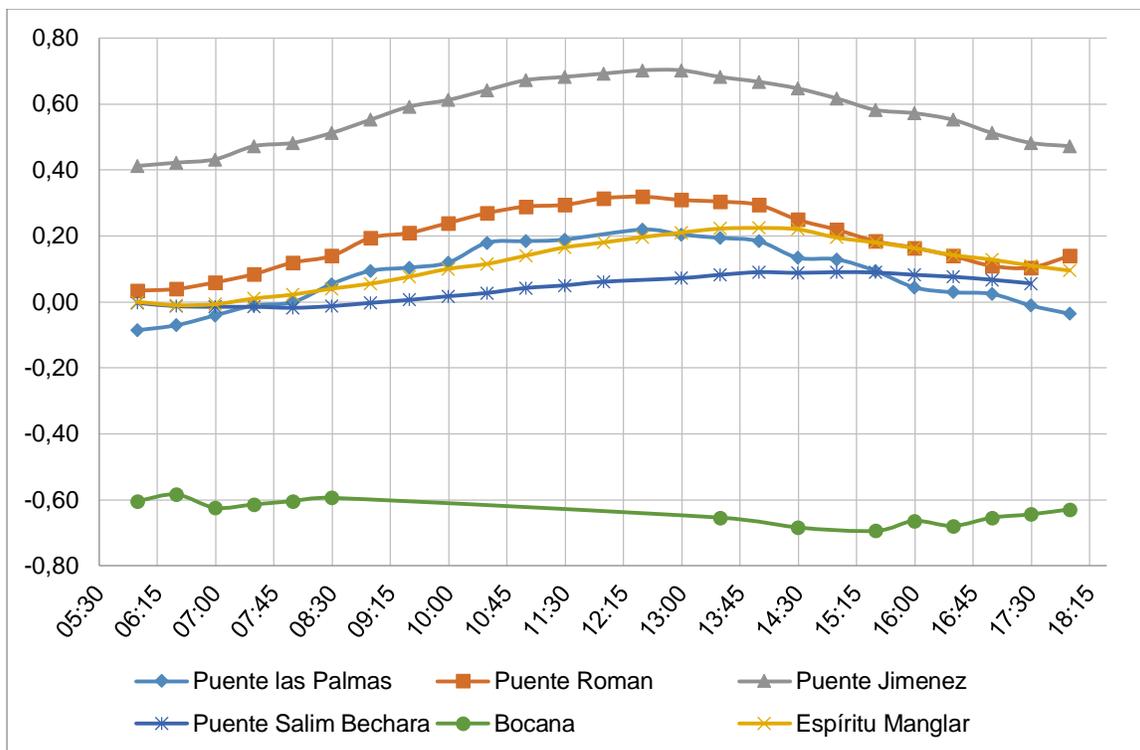
Figura 48. Variación de niveles en salida de campo 29 de septiembre

Las mediciones se realizaron en todas las estaciones excepto en la del Cabrero. Las mediciones iniciaron a las 06:00 horas y terminaron a las 18:00 horas. Los resultados de la medición se pueden observar en la Figura 48. Se presentaron problemas con las mediciones realizadas en La Bocana debido a que la persona del sitio contratada al dejar de ser supervisada por unas horas abandonó temporalmente el sitio (no tomó las mediciones durante el periodo 8:30 a 13:30 horas).

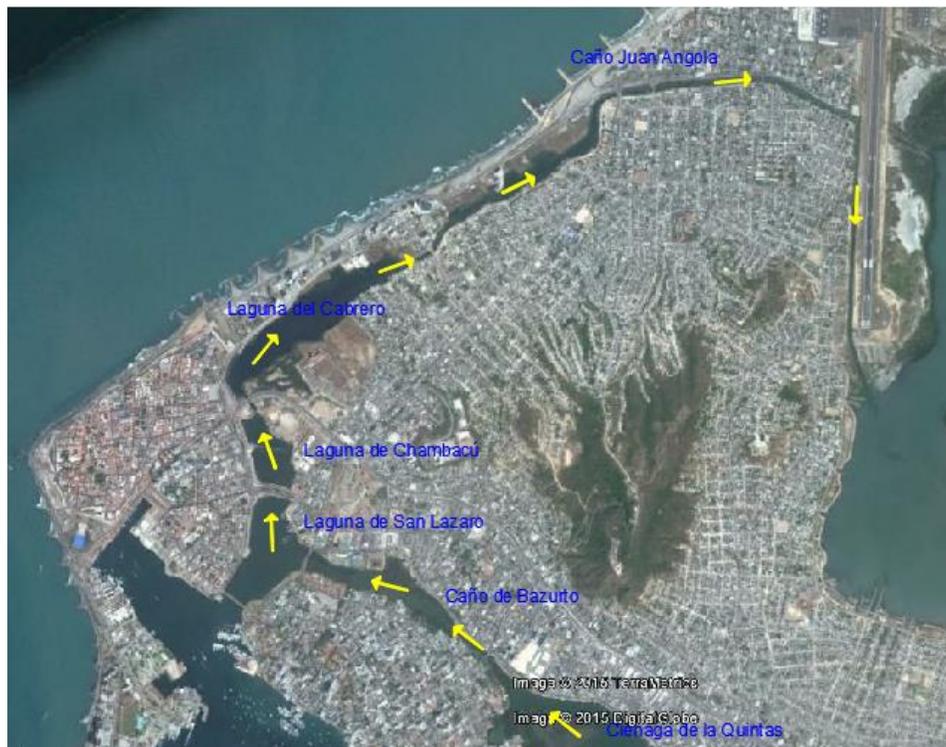
Figura 49. Direcciones de flujo desde las 8:30 hasta las 13:00 del 29 de septiembre. Fuente: adaptado de Google Earth.

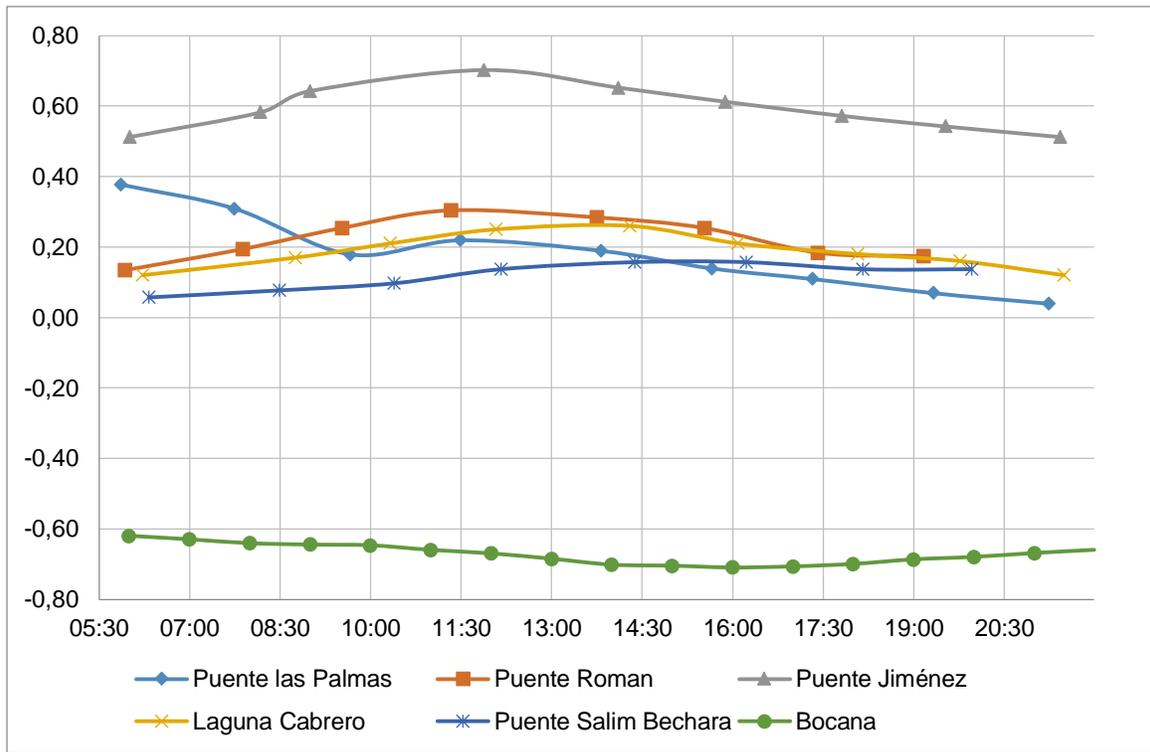
Figura 51. Variación de niveles en salida de campo 14 de octubre.

aproximadamente a las 06:00 horas y terminaron aproximadamente a las 22:00 horas. Los resultados de la medición se pueden observar en la Figura 51.

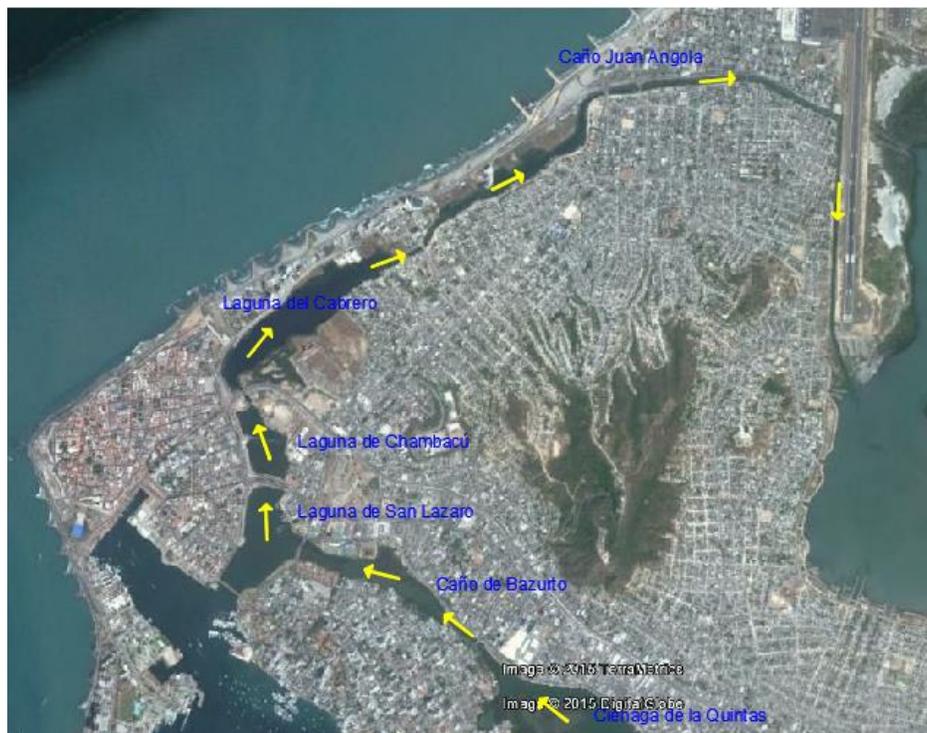
Figura 52. Direcciones de flujo hasta las 10:00 del 14 de octubre. Fuente: adaptado de Google Earth.

A pesar de que hay un patrón de movimiento del agua (bahía de Cartagena hacia la ciénaga de La Virgen, Figura 52), es importante aclarar que el sentido de las corrientes puede cambiar en el transcurso del día. Nuevamente, se observa cómo parte del flujo se dirige de las lagunas Chambacú y El Cabrero hacia el caño Bazurto (Figura 52 a la Figura 54). En esta ocasión el tiempo de rezago entre el cambio de la dirección del flujo de las lagunas del Cabrero y Chambacú y parte del aporte del caño Juan Angola (sector Marbella) es mayor (aprox. 6 horas, comprendido entre las 10:00 y las 15:00 horas), como lo muestra la intersección de las gráficas de las estaciones del Cabrero y puente Salim Bechara con la de la estación puente Las Palmas (Figura 53).

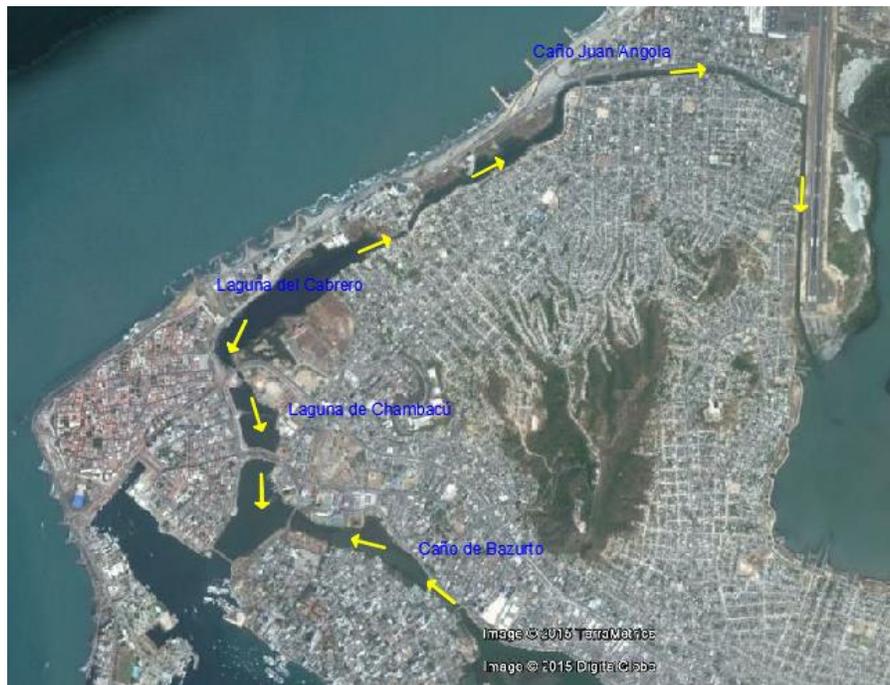
Figura 53. Direcciones de flujo desde las 10:00 hasta las 15:00 del 14 de octubre. Fuente: adaptado de Google Earth.

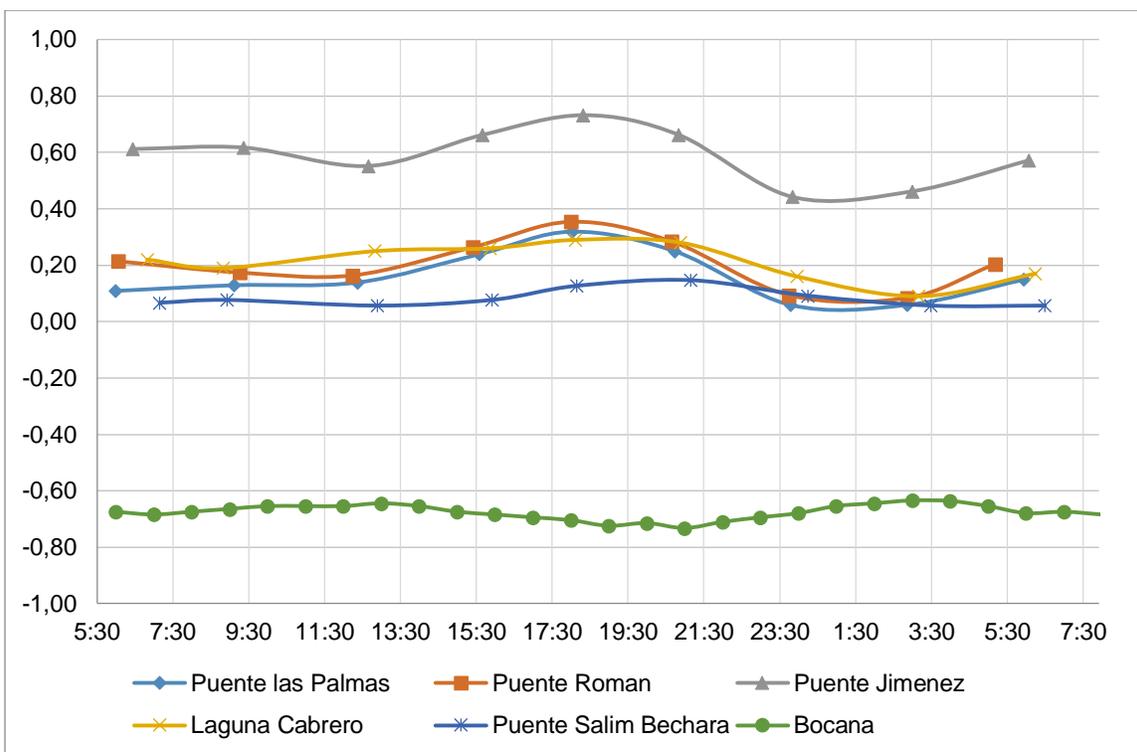
Figura 55. Variación de niveles en salida de campo 3 y 4 de noviembre.

Las mediciones se iniciaron aproximadamente a las 6:00 horas del día 3 de noviembre y terminaron aproximadamente a las 6:00 horas del día siguiente. Los resultados de la medición se pueden observar en la Figura 55.

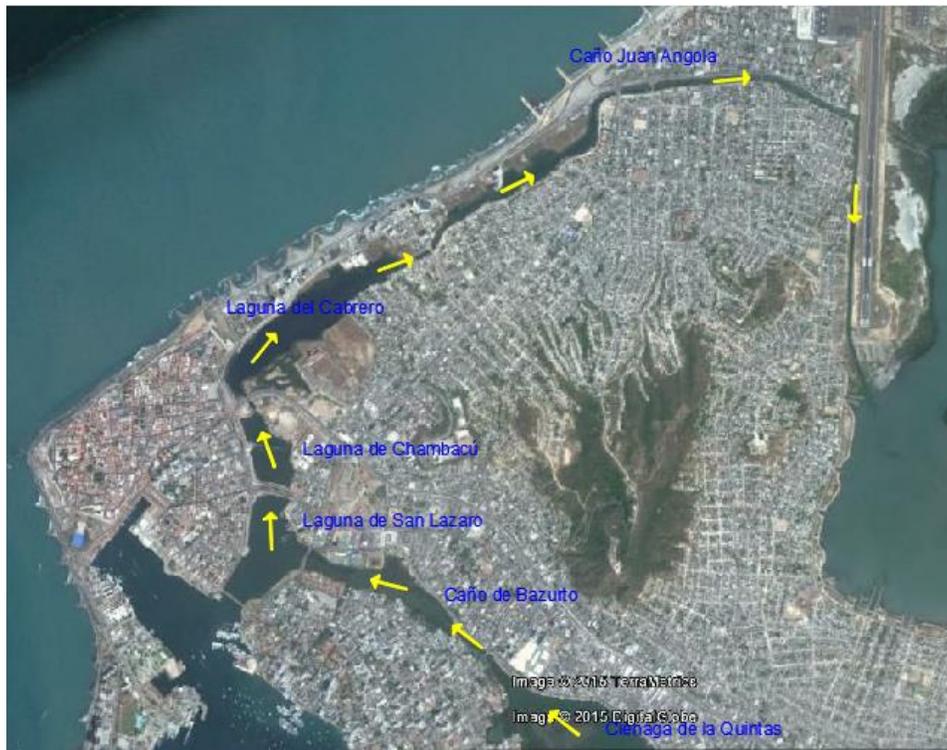
Figura 56. Direcciones de flujo desde las 15:00 hasta las 20:30 del 3 de noviembre.

De la gráfica podemos identificar un comportamiento parecido a las campañas de mediciones anteriores (Figura 56). Nuevamente se observan los mayores valores en el puente Jiménez indicando un flujo de agua proveniente de la ciénaga Las Quintas y la bahía de Cartagena. Igualmente, se observa que La Bocana vuelve a presentar los menores valores durante toda la jornada, indicando el movimiento del agua en dirección de la ciénaga de la Virgen proveniente de las lagunas Las Quintas, San Lázaro, Chambacú; El Cabrero y el caño Juan Angola. De la intersección de las gráficas de las estaciones El Cabrero (15:30 horas) y puente Salim Bechara (22:00 horas) con la del puente Las Palmas, se aprecia como hay un flujo de agua hacia el caño Juan Angola, primero de la laguna Chambacú y luego con aportes de la laguna del Cabrero y caño Juan Angola (sector Marbella). Más aún, se observa como parte del flujo no solo va hacia el caño Juan Angola si no también hacia el puente Román (20:30 horas hasta aproximadamente las 2:00 horas del día siguiente (Figura 55 y Figura 57) dado a que el nivel de la estación laguna del Cabrero está por encima de la del puente Román y la del puente Las Palmas.

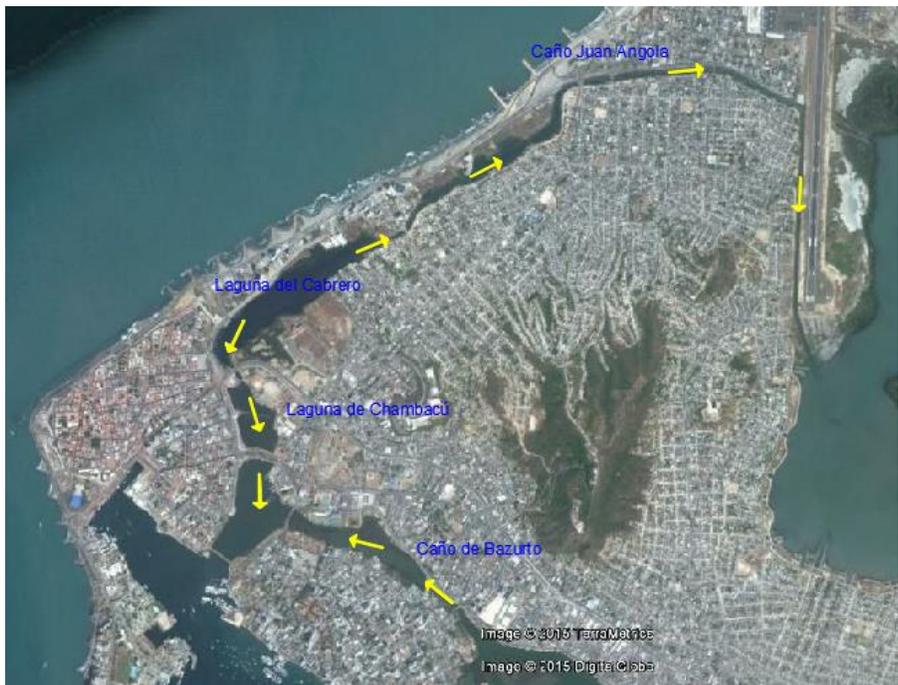
Figura 57. Direcciones de flujo desde las 20:30 del 3 de noviembre hasta las 2:00 del 4 de noviembre.

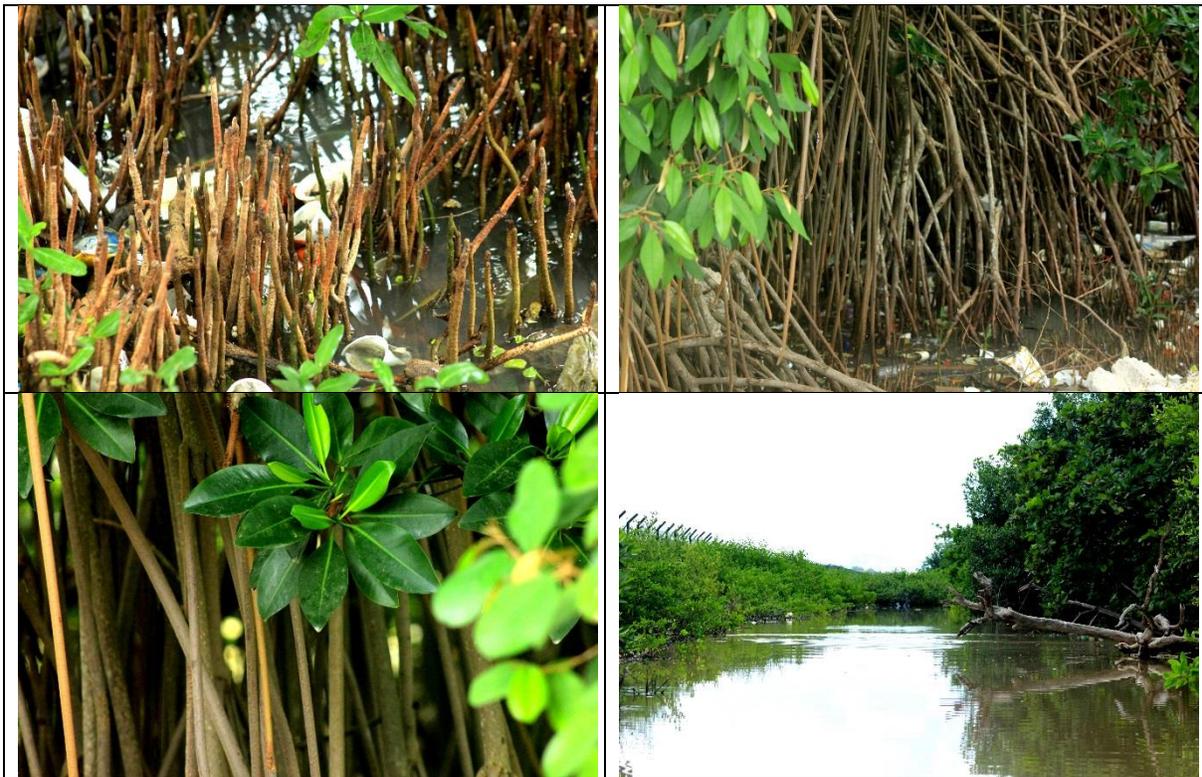
Figura 67. Ecosistema de manglar representativo para caño Juan Angola; *A. germinans* y *R. mangle*.

En el área de estudio las especies que presentan mayor abundancia son *Rhizophora mangle* (Mangle Rojo) y *Avicennia germinans*. (Figura 67).

A. germinans (Mangle salado), es una especie que no crece sobre raíces afianzadas, sino que posee neumatóforos, los cuales permiten que las raíces sumergidas respiren. Además, expulsa la sal absorbida a través de sus hojas coriáceas (Porter, 1983). Esta especie fue posible encontrarla en las áreas de tierra firme donde la influencia del agua está directamente relacionada con los cambios de nivel de la marea, lo que permite que su desarrollo tenga un porcentaje mucho mayor con respecto a las demás especies del ecosistema de manglar, debido a que sus propágulos caen en tierra firme y no son ahogados por el aumento de los niveles de agua. Esta especie pudo ser observada en el caño Juan Angola, en este sitio se evidenció un banco de semillas importante de esta especie, esto obedece al tipo de reproducción y su capacidad de adaptación. Además, estuvo presente en la laguna del Cabrero, laguna de Chambacú, ciénaga de las Quintas y laguna de San Lázaro (Figura 68, Figura 69, Figura 70, Figura 72).
