DISEÑO DEL SISTEMA INTELIGENTE DE MONITOREO DE LA CALIDAD AMBIENTAL DEL DISTRITO DE CARTAGENA

Convenio Interadministrativo 0133-2015

**ESTUDIO INTEGRAL DE LA CALIDAD
AMBIENTAL DEL SISTEMA DE CAÑOS Y LAGOS**

Cartagena de Indias – Diciembre de 2015

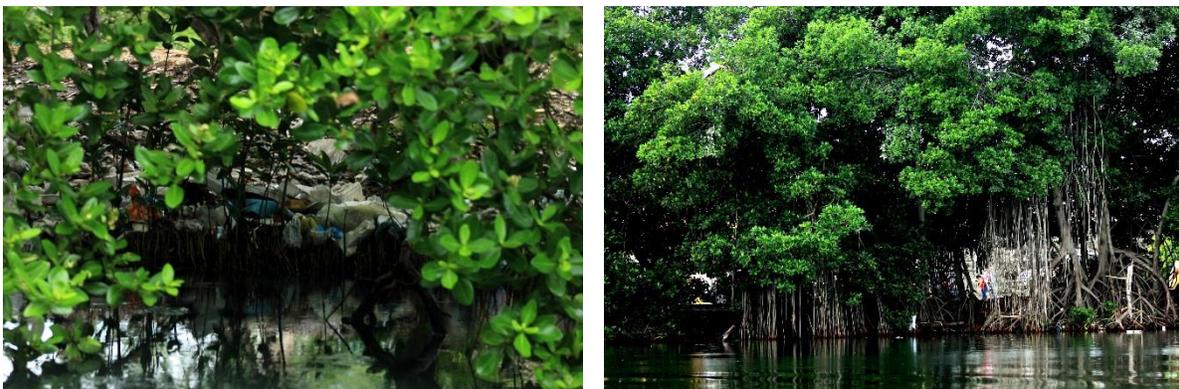
Figura 69. Ecosistema de manglar representativo para laguna del Cabrero; *A. germinans* y *R. mangle*.

A. germinans (Mangle salado), es una especie que no crece sobre raíces afianzadas, sino que posee neumatóforos, los cuales permiten que las raíces sumergidas respiren. Además, expulsa la sal absorbida a través de sus hojas coriáceas (Porter, 1983). Esta especie fue posible encontrarla en las áreas de tierra firme donde la influencia del agua está directamente relacionada con los cambios de nivel de la marea, lo que permite que su desarrollo tenga un porcentaje mucho mayor con respecto a las demás especies del ecosistema de manglar, debido a que sus propágulos caen en tierra firme y no son ahogados por el aumento de los niveles de agua. Esta especie pudo ser observada en el caño Juan Angola, en este sitio se evidenció un banco de semillas importante de esta especie, esto obedece al tipo de reproducción y su capacidad de adaptación. Además, estuvo presente en la laguna del Cabrero, laguna de Chambacú, ciénaga de las Quintas y laguna de San Lázaro (Figura 68, Figura 69, Figura 70, Figura 72).

Por su parte, la especie *Laguncularia racemosa* presenta un bajo porcentaje de dominancia con respecto a todo el sistema, pues se desarrolla en pocos puntos. Sin embargo, esta especie fue posible observarla en laguna del Cabrero y caño Bazurto de manera significativa (Figura 69 y Figura 68).

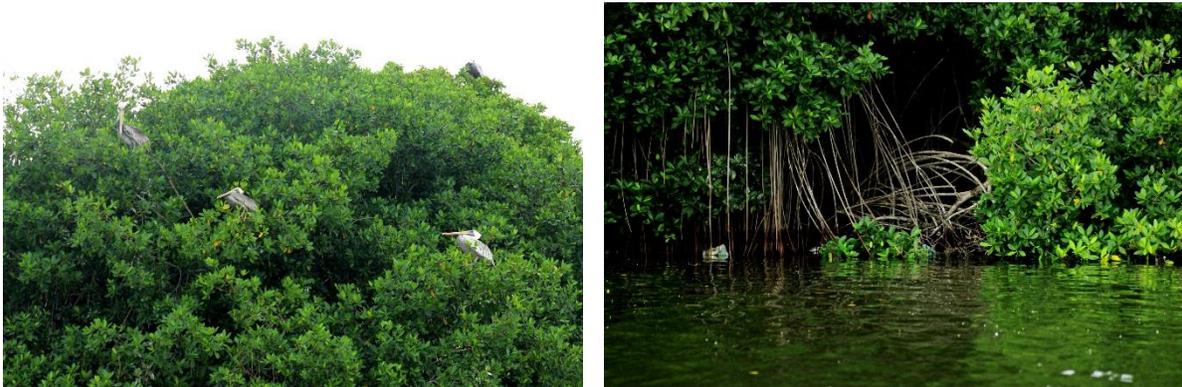
Figura 70. Ecosistema de manglar representativo para la ciénaga de las Quintas; *R. mangle* y *A. germinans*.

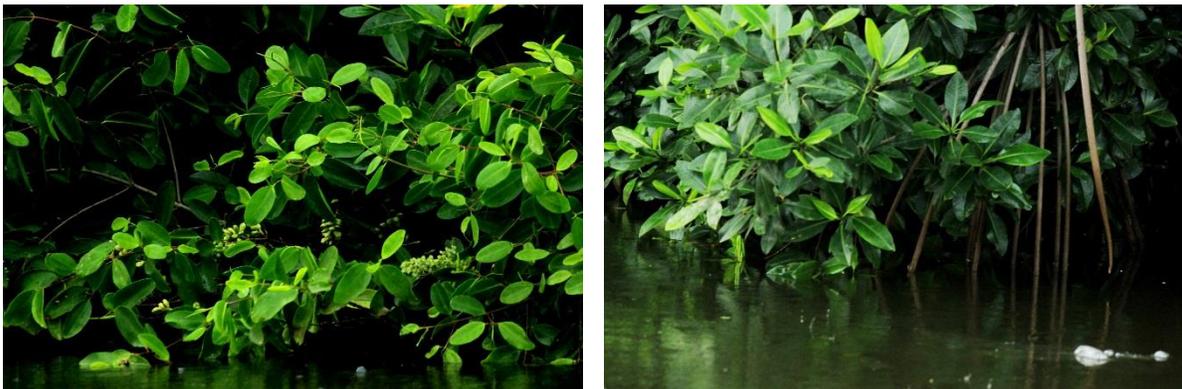
Figura 71. Ecosistema de manglar representativo para Caño Bazurto; *L. racemosa* y *R. mangle*

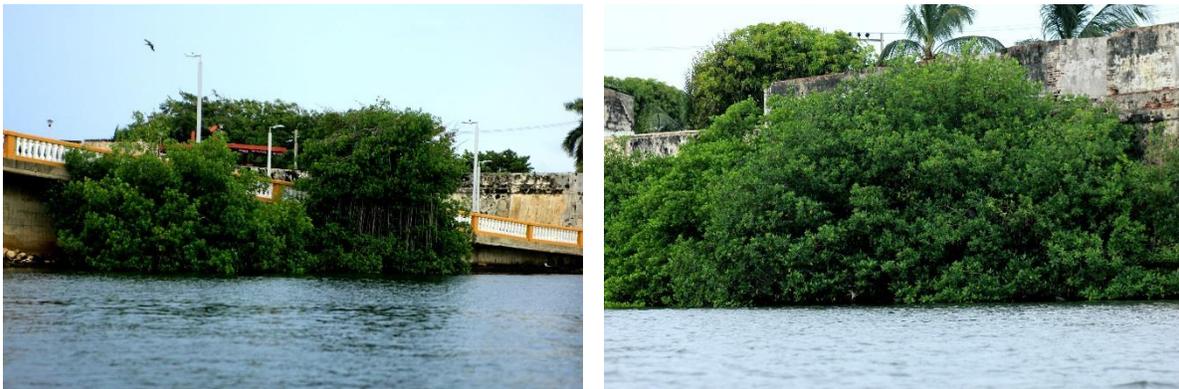
Figura 72. Ecosistema de manglar representativo para laguna de San Lázaro; *A. germinans* y *R. mangle*.

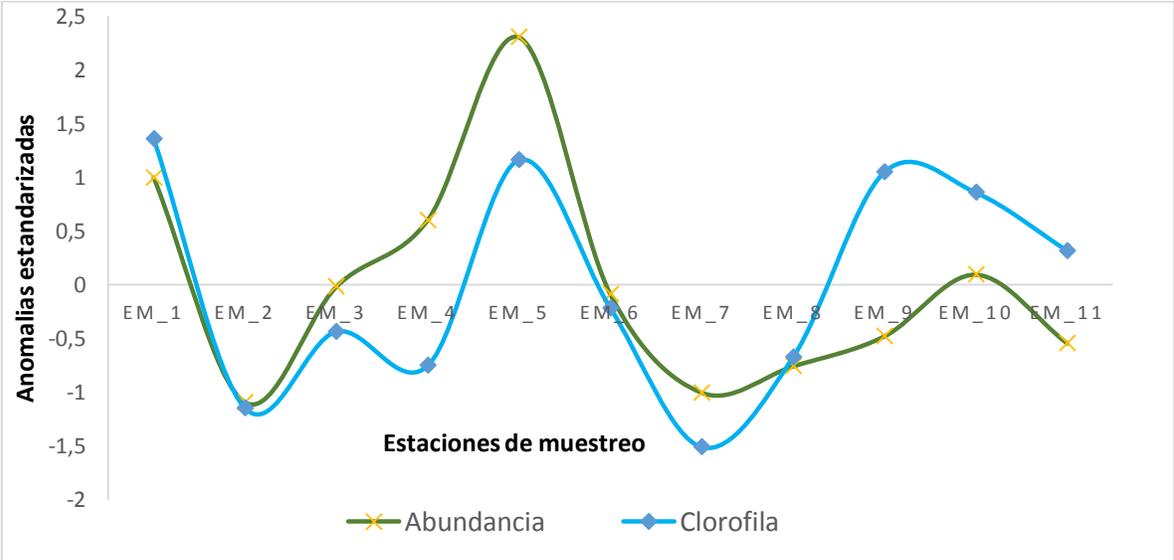
Figura 86. Relación abundancia-Clorofila en las estaciones de muestreo

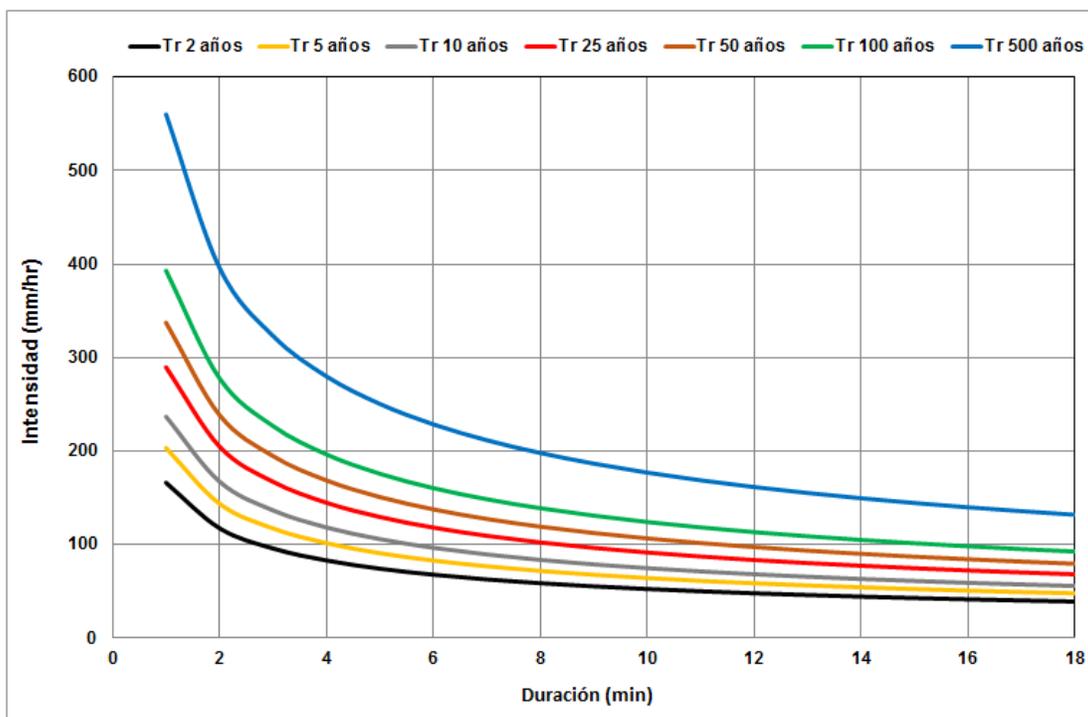
Figura 95. Curvas IDF, estación aeropuerto Rafael Núñez (1948-2014).

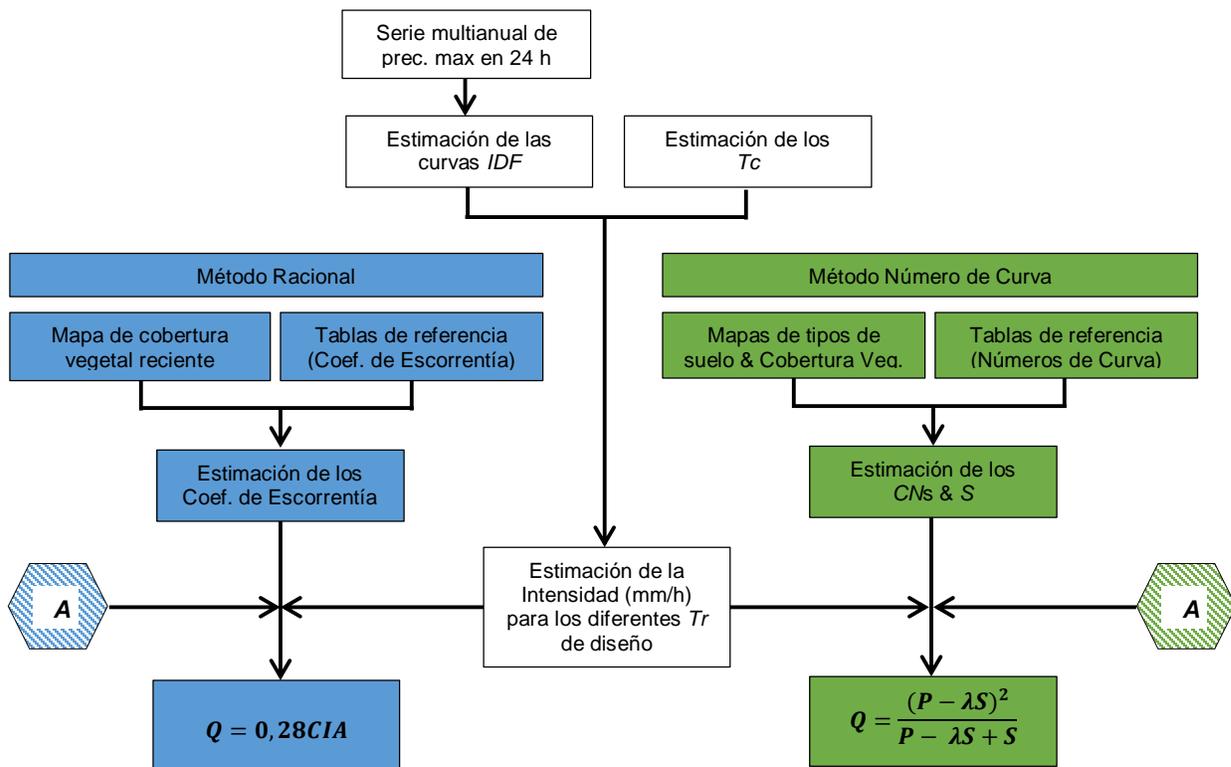
Figura 96. Flujograma para la estimación del caudal pico de escorrentía

Escorrentía es aquella porción del agua lluvia que corre sobre la superficie del suelo, ya que no alcanza a infiltrarse. Existen varios métodos/modelos para su estimación, los cuales pueden ser *globales –lumped models–* (tratan la cuenca hidrográfica como una sola unidad, como un todo), *distribuidos –distributed models–* (tienen en cuenta que las características de lluvia, suelo, vegetación, entre otros, no son uniformes en la cuenca hidrográfica) y los *semi-distribuidos –semi-distributed models–*, en los cuales se trata de volver distribuidas, hasta donde el modelo lo permita, algunas de las variables de un modelo global. Los modelos para determinación de escorrentía son también llamados de “*precipitación-escorrentía*”, debido a que permiten predecir la cantidad de lluvia/precipitación que se convierte en escorrentía en una cuenca hidrográfica dada. Para este estudio se calculará a través de los métodos Racional y Número de Curva (Curve Number o simplemente *CN*, por sus siglas en inglés). Ambos métodos son de tipo global (aunque el *CN* tiene una versión semi-distribuida, la cual será explicada más tarde) y fueron desarrollados de manera empírica. Han tenido gran aceptación dentro de la comunidad de ingenieros e hidrólogos, debido a que a pesar de su simplicidad tienen en cuenta los parámetros que típicamente hacen parte del proceso precipitación–escorrentía. Para el cálculo del caudal de escorrentía de cada una de las 15 cuencas que hacen parte de este estudio, se hace necesario determinar una intensidad de lluvia para un período(s) de retorno de diseño escogido(s). Para esto, se necesitan (Figura 96):

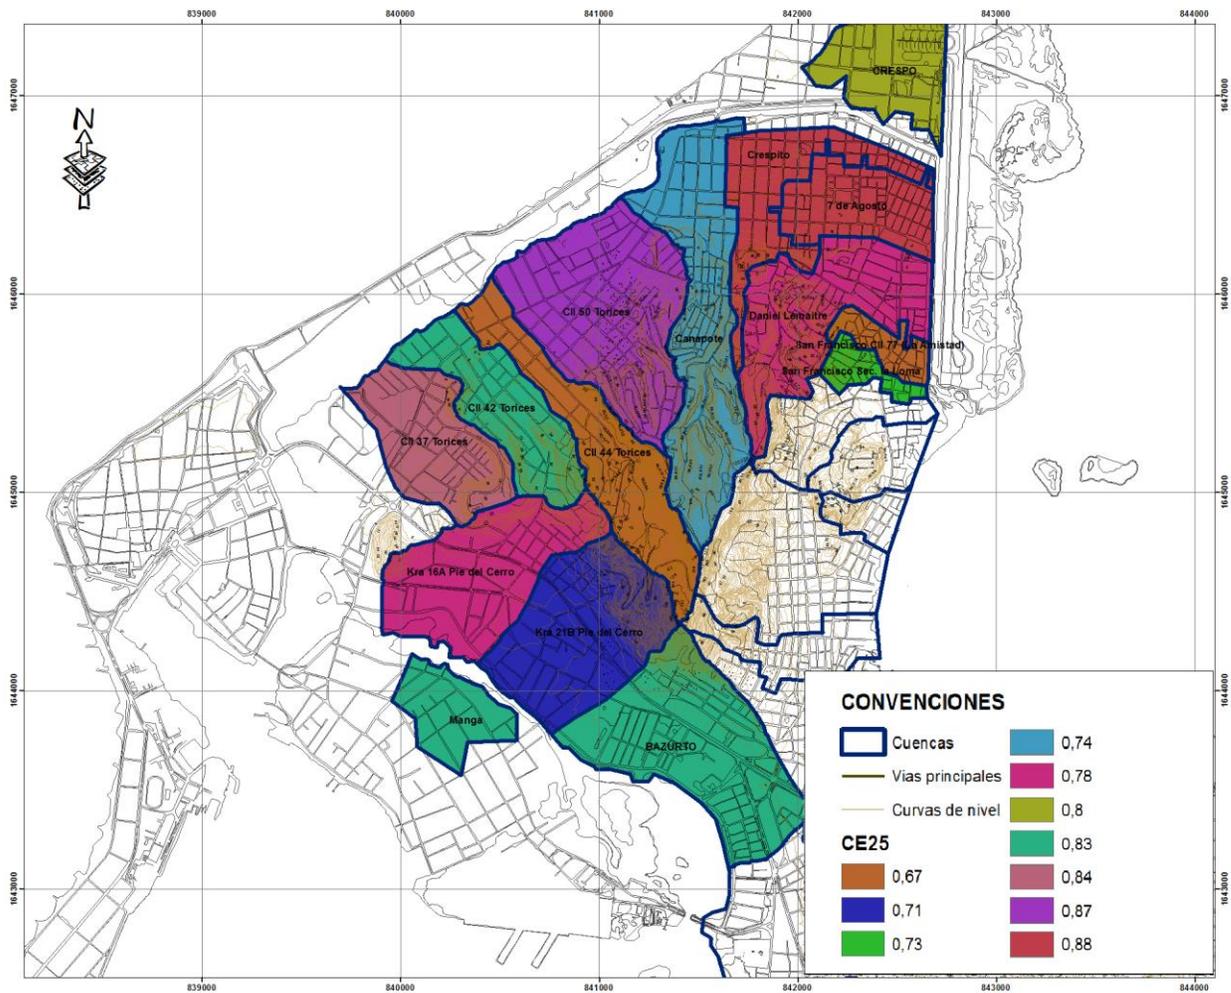
Figura 99. Mapa de coeficientes de escorrentía para Tr de 25 años

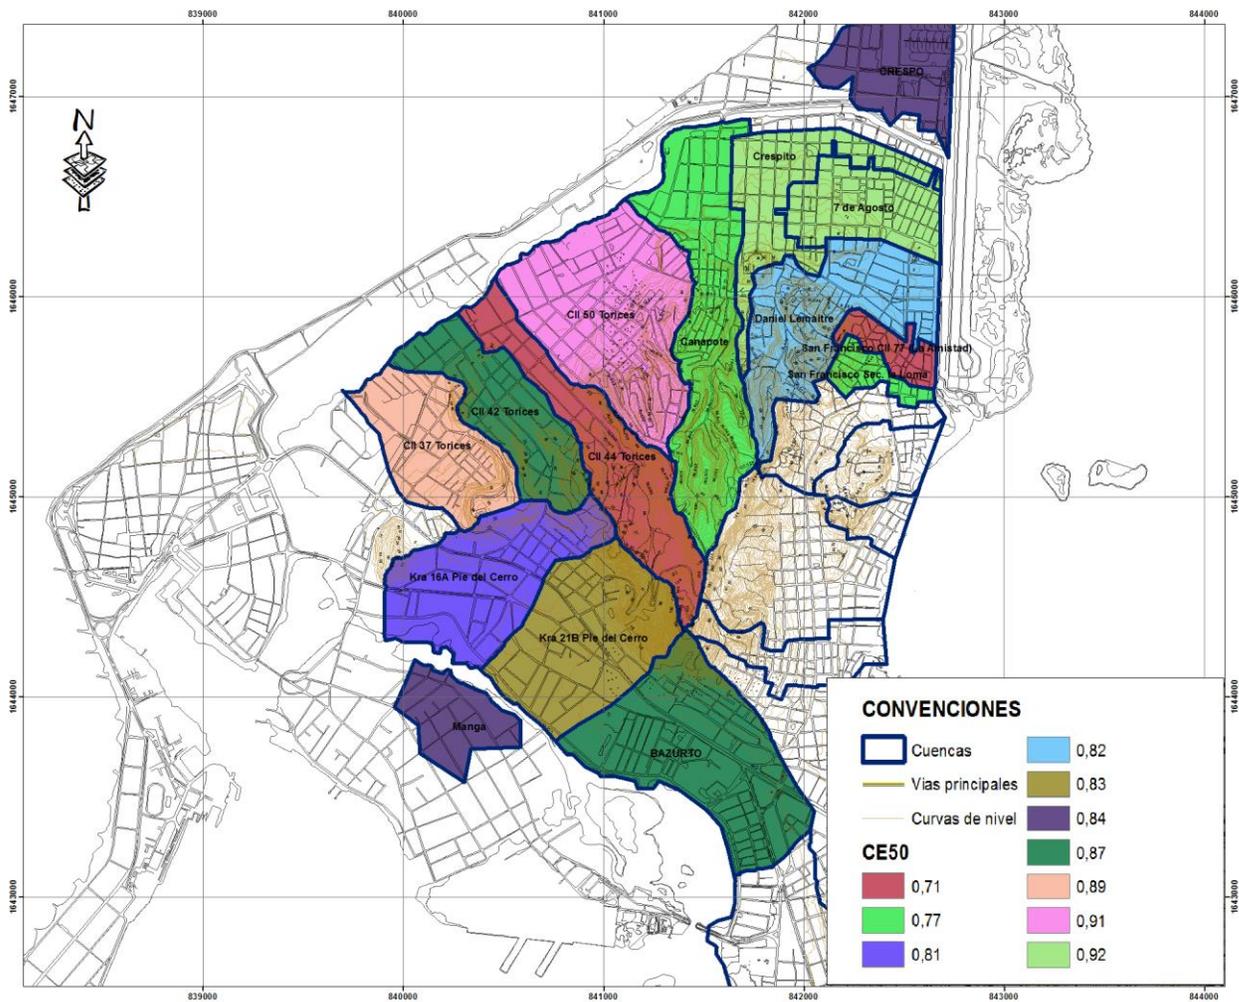
Figura 100. Mapa de coeficientes de escorrentía para Tr de 50 años

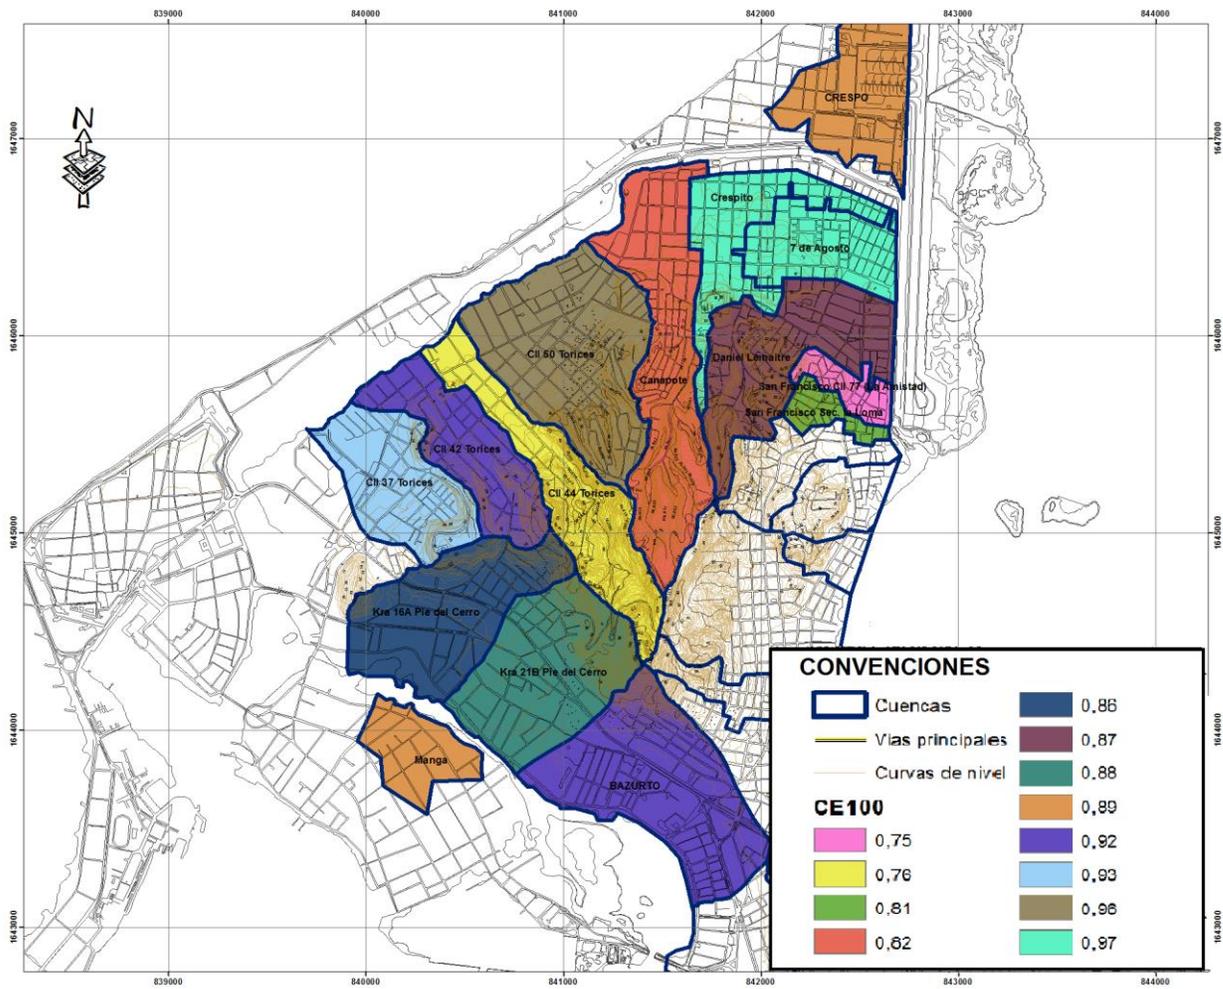
Figura 101. Mapa de coeficientes de escorrentía para Tr 100 años

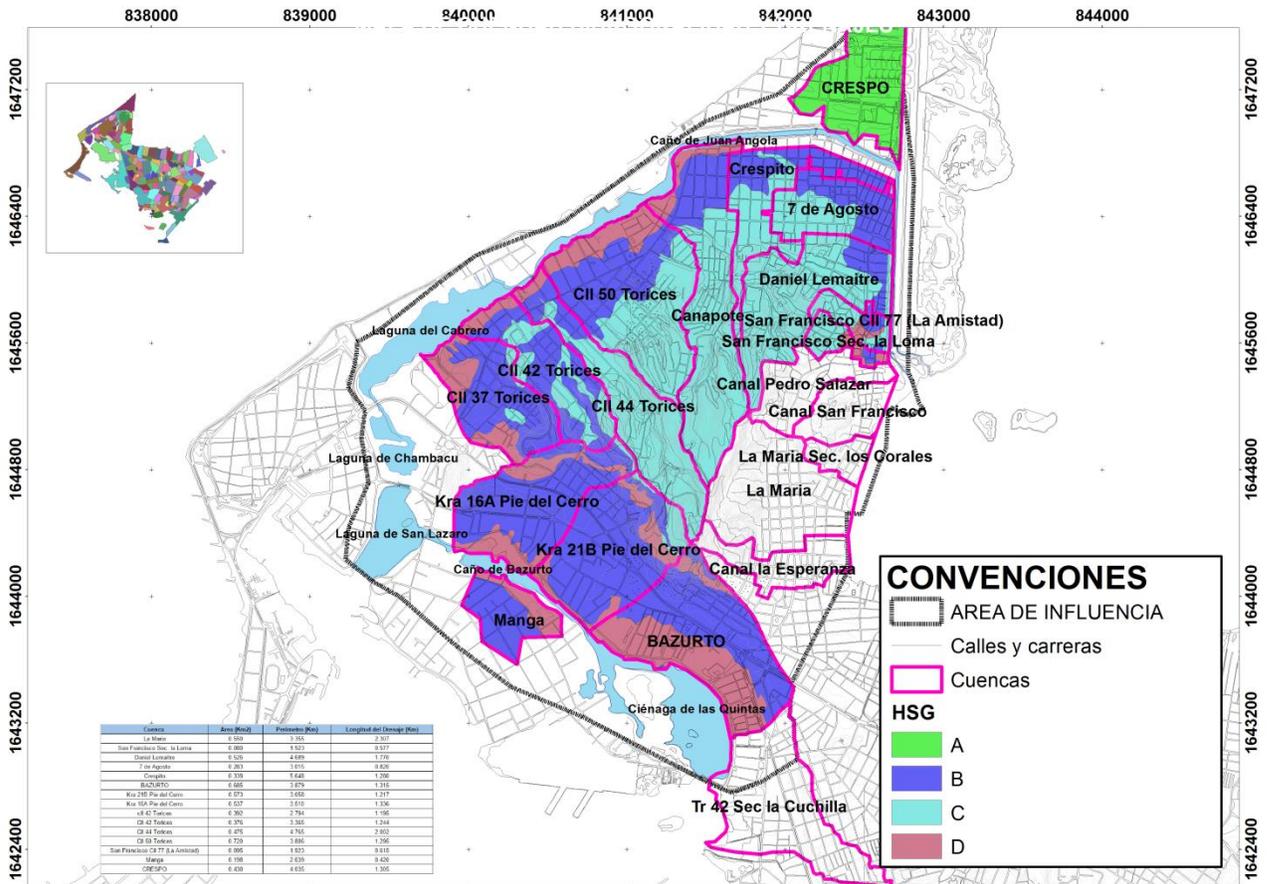
Figura 102. Mapa de HSGs del área de estudio

HSG	Descripción
A	Suelo con bajo potencial de escurrimiento por su gran permeabilidad y elevada capacidad de infiltración. Incluye arenas profundas con muy poco limo y arcilla; también suelos permeables con grava en el perfil. Texturas gruesas (arenosa o areno-limosa). Infiltración básica (<i>Fc</i>) 7,63-11,43 mm/h.
B	Suelos con potencial de escurrimiento de moderado cuando están saturados. Son suelos arenosos menos profundos y más agregados que el grupo A. Texturas de moderadamente finas a moderadamente gruesas (franca, franco-arenosa o arenosa). Infiltración básica (<i>Fc</i>) 3,81-7,62 mm/h.
C	Suelos con moderadamente alto potencial de escurrimiento. Escasa capacidad de infiltración cuando están saturados. Comprende suelos someros y suelos con considerable contenido de arcilla, pero menos que el grupo D. Su textura va de moderadamente fina a fina (franco-arcillosa o arcillosa). Infiltración básica (<i>Fc</i>) 1,27-3,80 mm/h.

D	Suelos con alto potencial de escurrimiento. Con alto contenido de arcillas expandibles y suelos someros con materiales fuertemente cementados. Muy poca capacidad de infiltración cuando están saturados. También se incluyen aquí los suelos que presentan una capa de arcilla somera y muy impermeable, así como suelos jóvenes de escaso espesor sobre una capa de roca impermeable, ciertos suelos salinos y suelos con alto nivel freático. Infiltración básica (<i>Fc</i>) 0,00-1,26 mm/h.

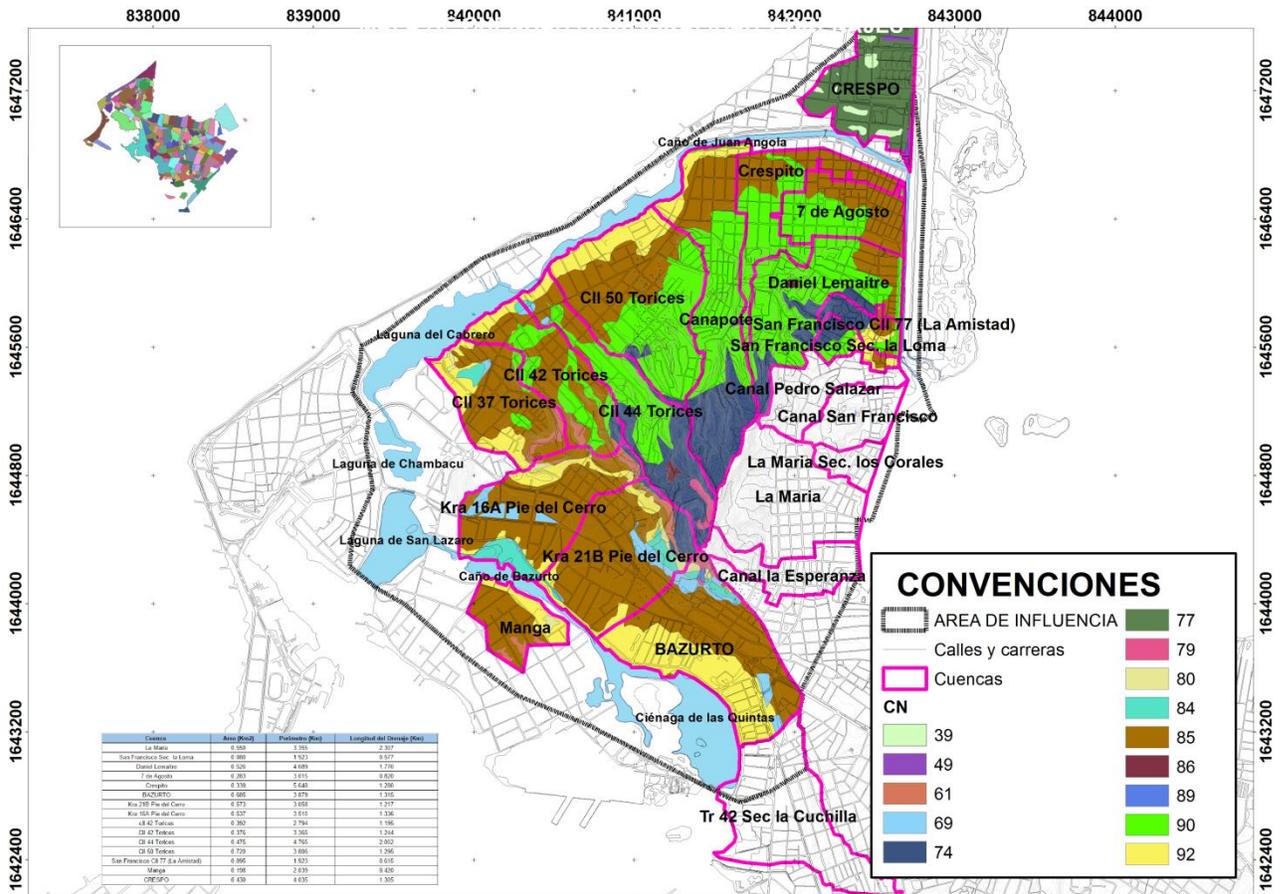
Figura 103. Mapa de CNs del área de estudio

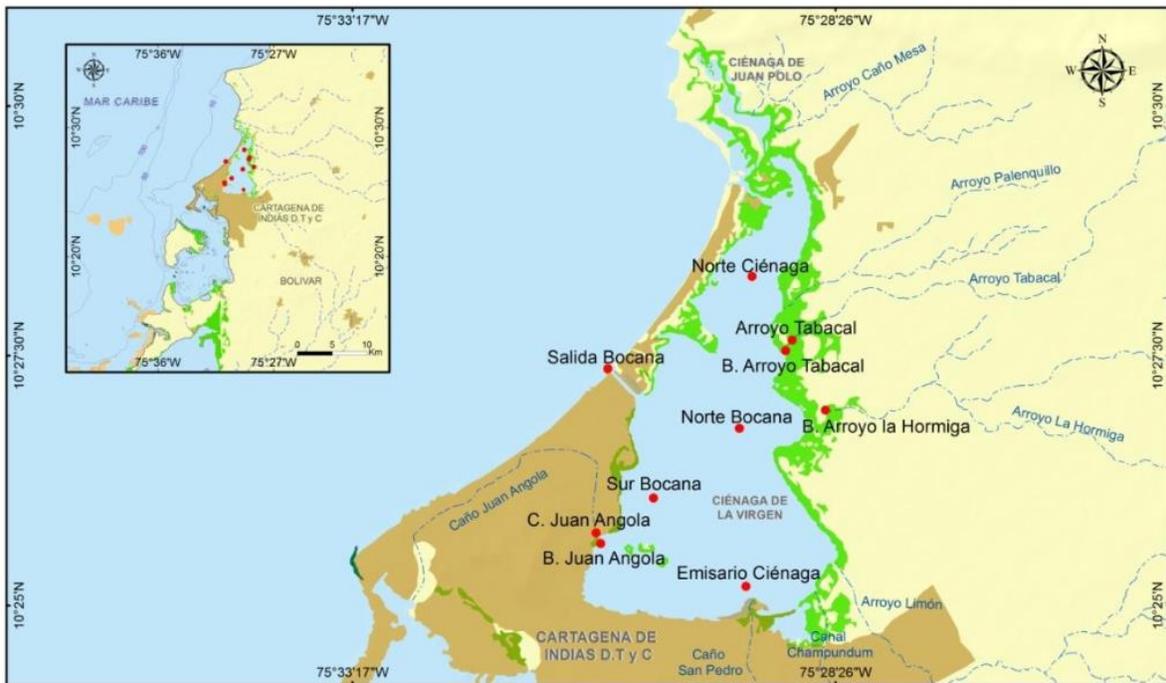
Figura 104. Puntos de muestreo de la REDCAM en la ciénaga de La Virgen. REDCAM, 2014

La calidad del agua de este cuerpo hídrico ha sido evaluada recientemente por la Red de Vigilancia de Calidad del Agua Marina – REDCAM – (2014) a partir de los parámetros de temperatura, salinidad, pH, oxígeno disuelto, sólidos suspendidos totales, nutrientes, clorofila, microbiológicos, demanda bioquímica de oxígeno y materia orgánica, plaguicidas y metales pesados; y sus resultados más relevantes se muestran a continuación: conocidos sentada a la vez

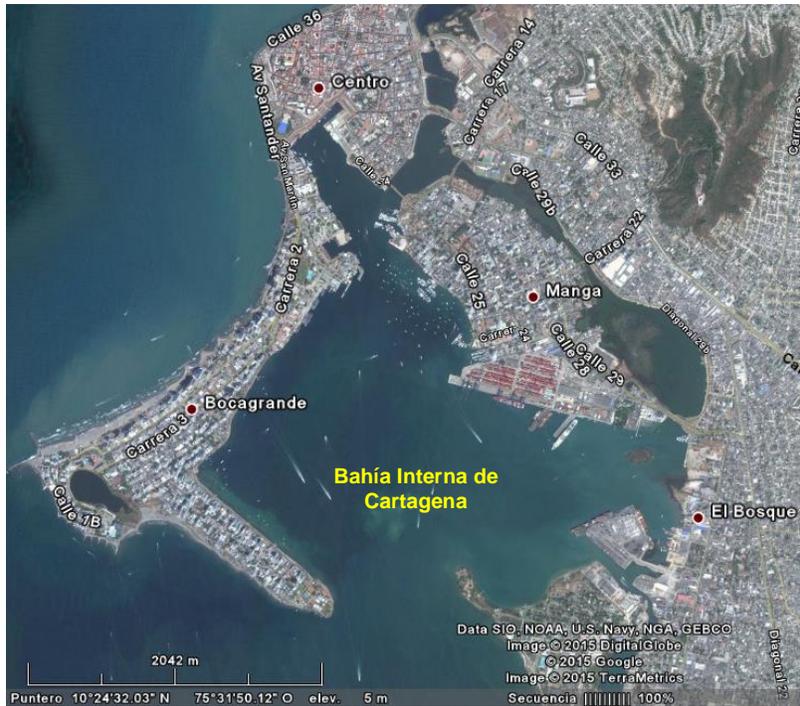
Figura 105. Localización de la Bahía Interna

La Bahía Interna es el espejo de agua de la bahía de Cartagena localizado en el interior de la ciudad, que está rodeada por la isla de Manzanillo, la parte norte del barrio el bosque, la isla de manga, el Centro Histórico, Bocagrande y Castillogrande (Ver Ilustración). Este cuerpo de agua tiene una extensión aproximada de 8 km² y una profundidad promedio de 20m.

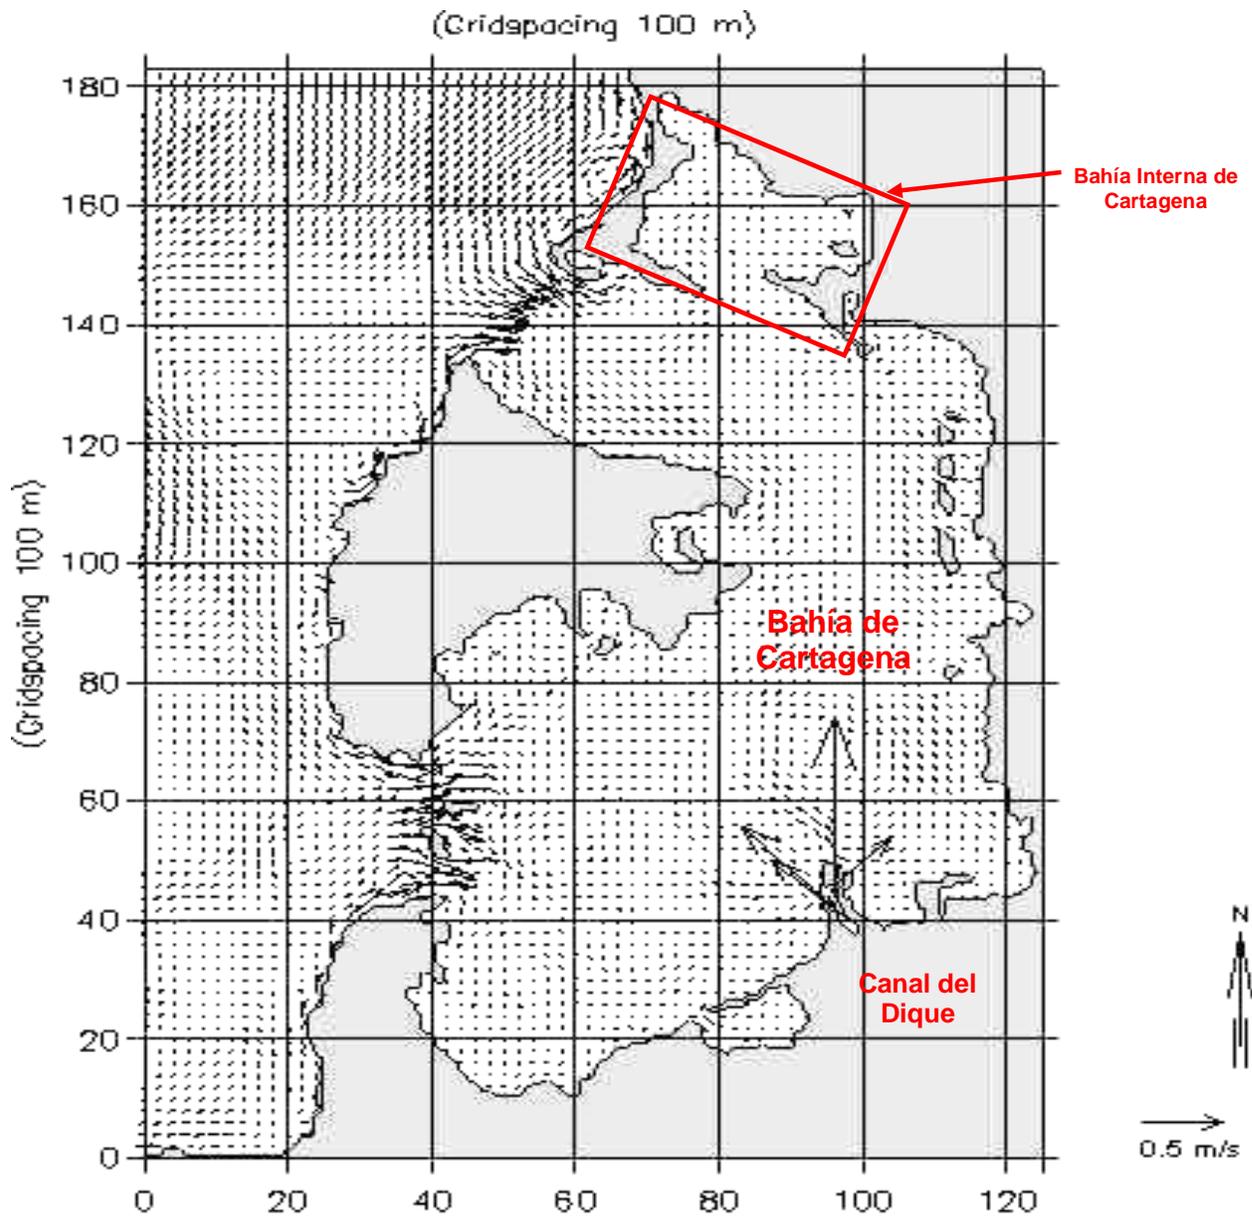
Figura 106. Comportamiento hidrodinámico de la Bahía de Cartagena. Resultados del modelo hidrodinámico HD, marea entrante. FUENTE: FONADE & CONSORCIO AFA-INGENIEROS LTDA, 2009

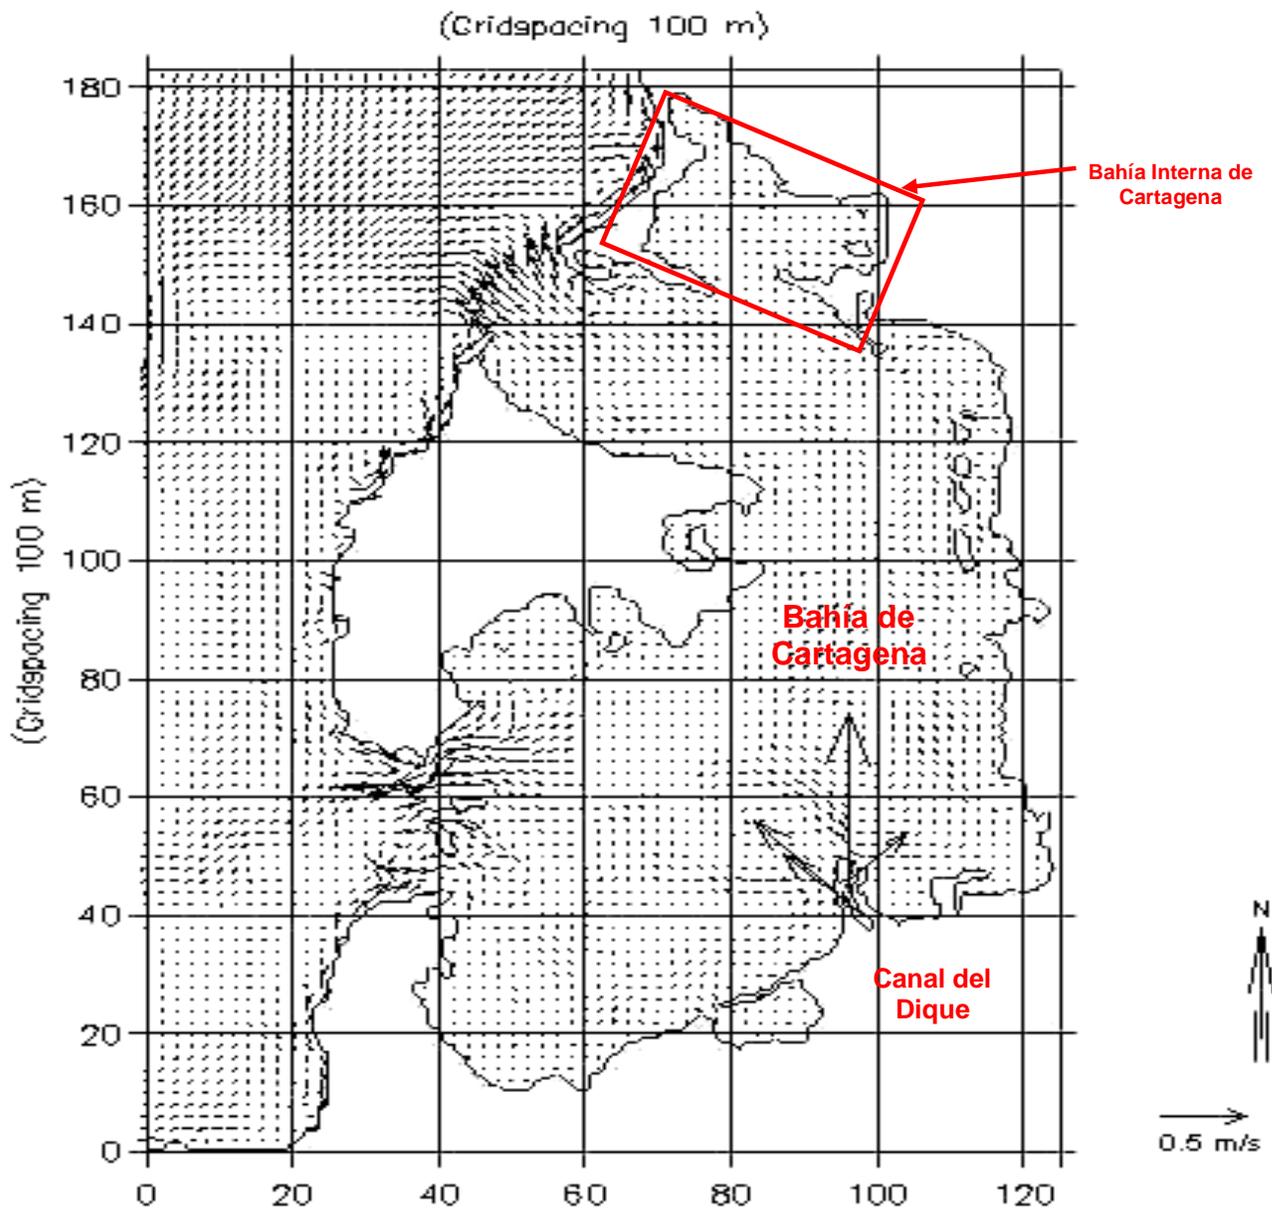
Figura 107. Comportamiento hidrodinámico de la Bahía de Cartagena. Resultados del modelo hidrodinámico HD, marea saliente. FUENTE: FONADE & CONSORCIO AFA-INGENIEROS LTDA, 2009

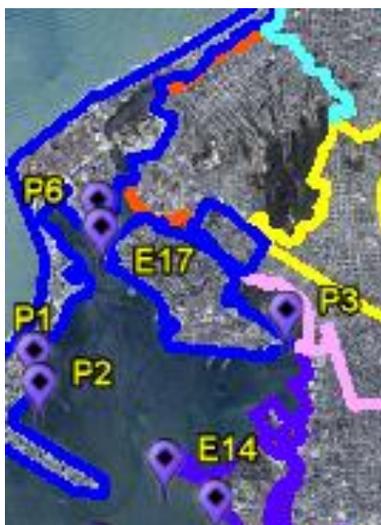
Figura 109. Localización de estaciones para Medición de Calidad de Agua. FUENTE: UNIVERSIDAD DE CARTAGENA, CARDIQUE Y ACUACAR.

Continuando con la descripción de la Bahía Interna de Cartagena, se pasa ahora a analizar la calidad de sus aguas. Para tan fin se toma como base el análisis multitemporal y espacial realizado por la Universidad de Cartagena, CARDIQUE y ACUACAR (Figura 109), en las estaciones que se muestran en la Figura 109, entre los años 2001 y 2010.

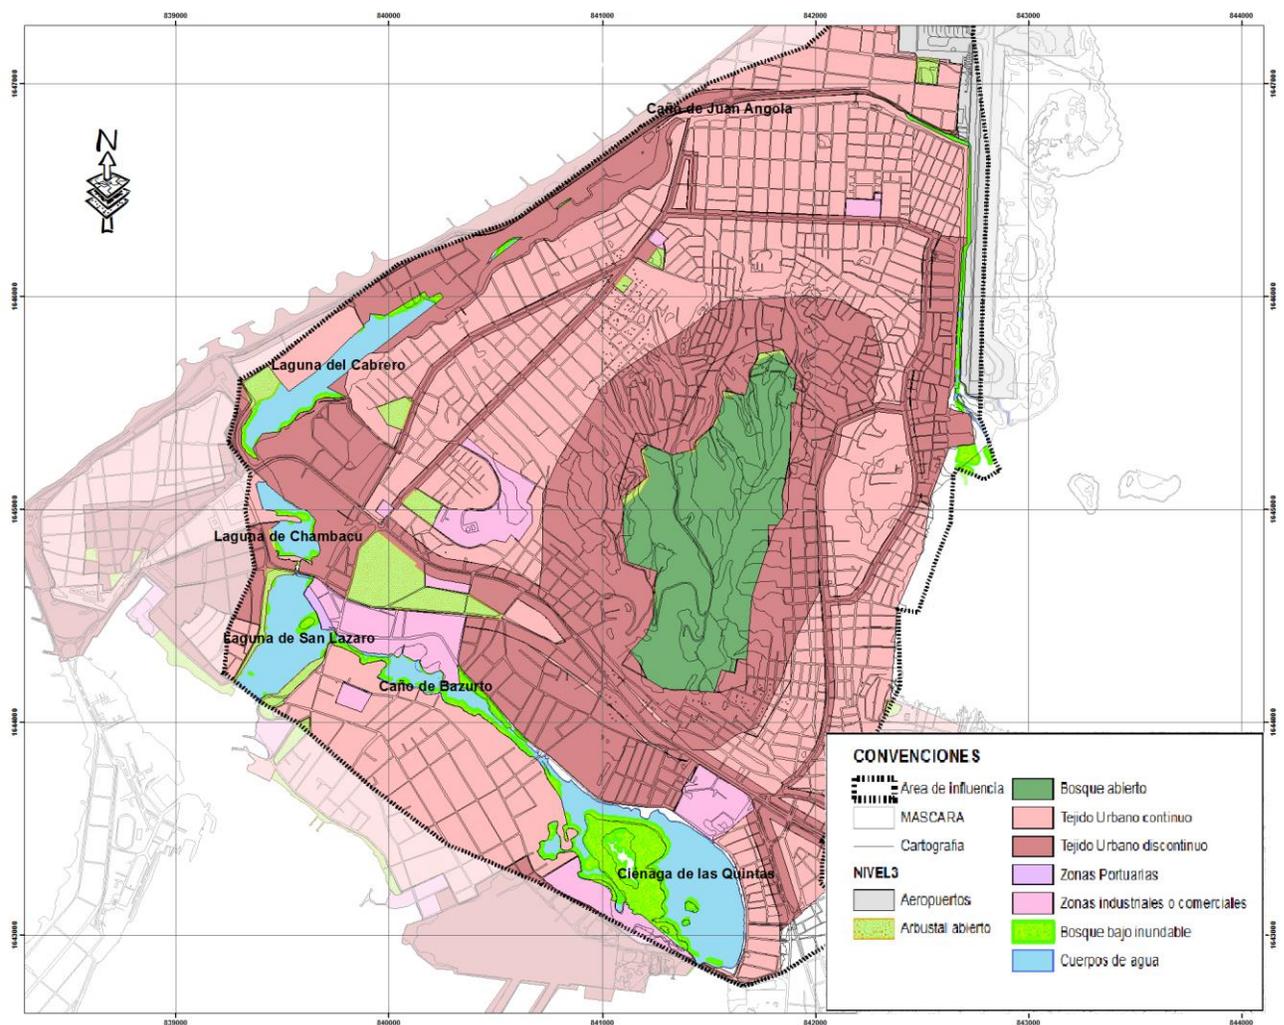
Figura 112. Mapa de cobertura de la tierra del área de influencia del proyecto. Fuente: Autores, 2015. Fuente: CARDIQUE 2001.

Como se puede notar en la mapa de la Figura 112, en el área de influencia de este proyecto es posible identificar de manera general fragmentos de coberturas vegetales con una drástica transformación, evidenciándose el grado de intervención antrópica, donde la mayor parte de especies presente tienen comportamientos generalista, es decir, presentan una amplia tolerancia a cambios fisiológicos y usos del recurso. Esta fragmentación no permite que las especies típicas de este tipo de ecosistemas tengan un lugar de refugio apropiado y una oferta alimenticia que favorezca la abundancia y permanencia de especies.

En la Figura 112 se tiene que la zona estudio presenta dos coberturas generales, una es el tejido urbano continuo y discontinuos y la otra los bosque abiertos localizados en la parte alta del cerro de la Popa.

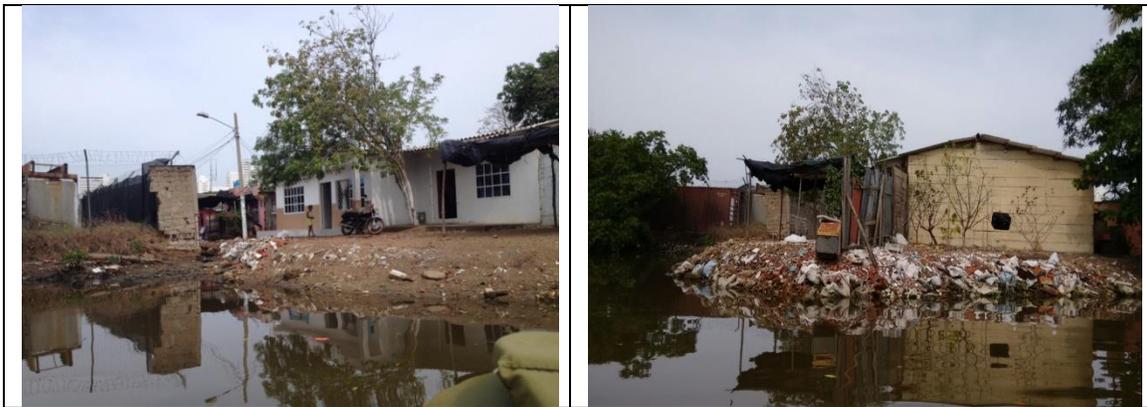
Figura 164. Se muestra aspectos de los rellenos que se han dado en las orillas de la Ciénaga de las Quintas, Barrio Manga Sector Santafé

Es importante resaltar que la zona del barrio Manga más vulnerable y adyacente a la ciénaga se conoce como sector Santafé en inmediaciones de la Zona Franca corresponde aproximadamente a 20 viviendas en esa condición, las que se encuentran más cercanas al agua han ido rellenando la margen, como mecanismo para aumentar las áreas correspondientes a sus predios, aunque algunos argumentan que rellenan para prevenir la erosión de las orillas y el derrumbamiento de las casas (Ver Figura 164).

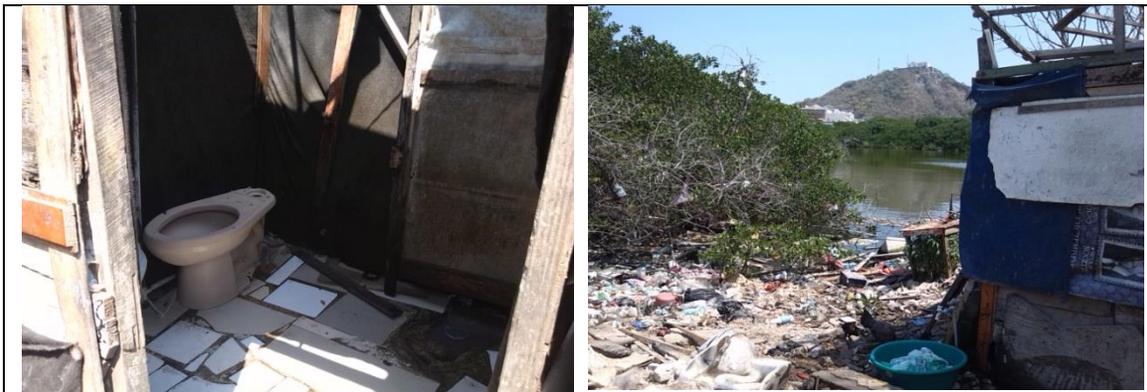
Figura 165. Eliminación de excretas que vierten directamente a la ciénaga de las Quintas pos sistema de pozas sépticas y servicios sanitarios, sector Santafé de Manga

A pesar de que los servicios públicos para estos barrios registran unas coberturas del 100% en energía eléctrica, acueducto y alcantarillado, se pudo constatar presencia de pozas sépticas en el sector Santafé, como mecanismo de eliminación de excretas en algunas de las viviendas visitadas.

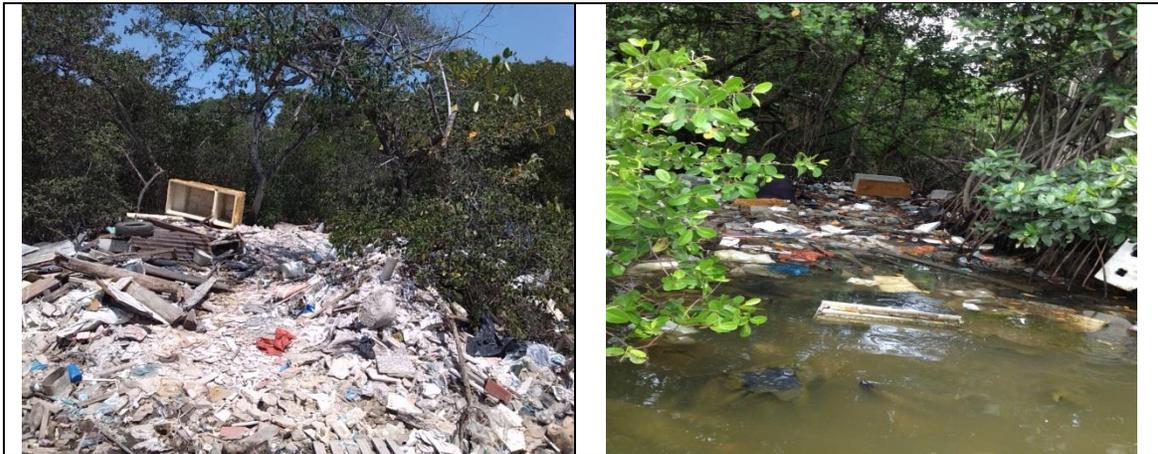
Figura 166. Afectación del Manglar por inadecuada disposición de residuos en la Ciénaga de Las Quintas

Con relación a la disposición de residuos sólidos, no obstante que existe la prestación del servicio de aseo de los operadores de aseo PROMOAMBIENTAL S.A. E.S.P. y Aseo Urbano de la Costa S.A. E.S.P., estos se disponen indiscriminadamente en las orillas del cuerpo de agua, afectando a su vez al ecosistema de manglar.

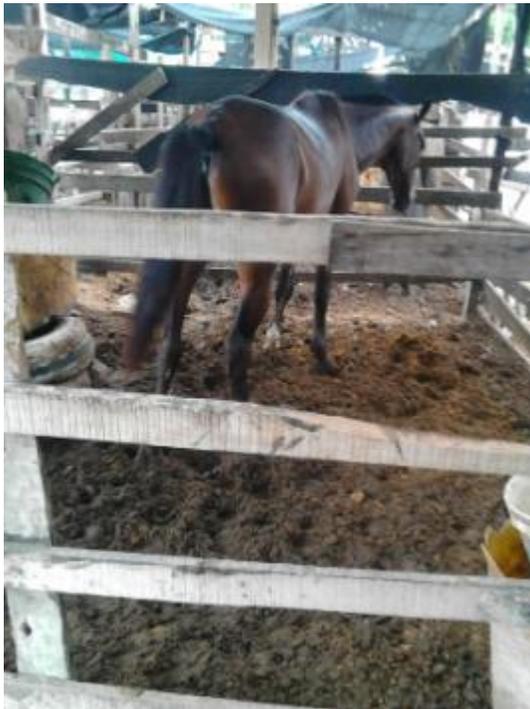
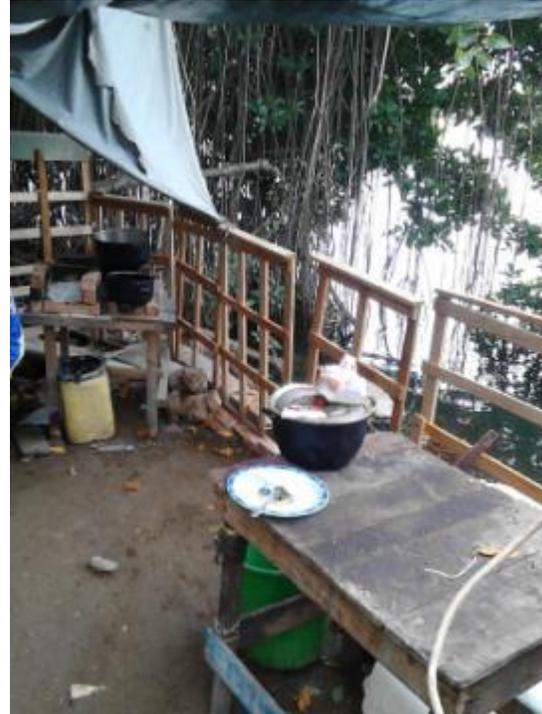
Figura 182. Zona de pesebreras en la laguna de Chambacú

Los estercoleros de estas pesebreras, están ubicados en cercanía al cuerpo de agua, afectando y agravando la calidad de de la misma, a pesar de algunas soluciones que han dado organismos como el SENA, de la utilización de este material para elaboración y venta de abono orgánico.

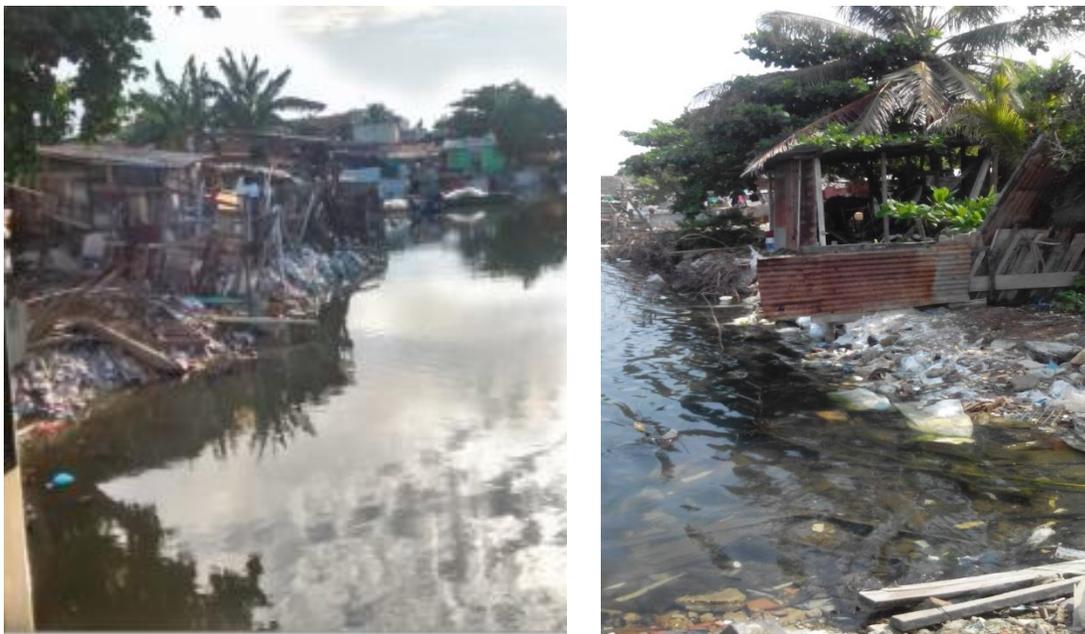
Figura 185. Sector la Unión de Torices, octubre de 2015

Otro de los graves problemas identificados es el estrangulamiento y el impacto por contaminación de origen antrópico de la laguna, a la altura del Sector la Unión del barrio Torices, por un proceso de invasión acelerado en los últimos 10 años que ha traído la generación de un cordón de pobreza a la orilla de este cuerpo de agua, con las consecuentes condiciones de insalubridad de la población que lo habita y por ende el detrimento directo de su calidad de vida.

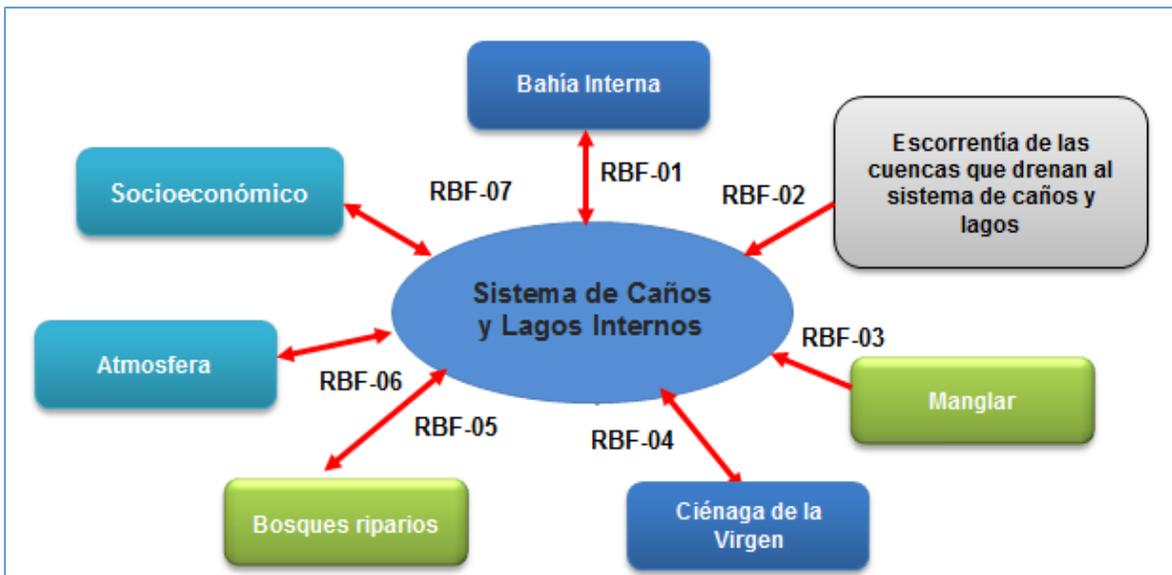
Figura 189. Esquema de Relaciones de interdependencia entre el Sistema de Caños y lagos internos y los componentes biofísicos del área de influencia.

Una vez descritos los componentes biofísicos y socioeconómicos que hacen parte del área de influencia del sistema de caños y lagos, se procedió a identificar y analizar los procesos o relaciones de interdependencia que existen entre ellos y el sistema de caños, y que se deben garantizar para que el ecosistema funcione adecuadamente. Dichas relaciones fueron identificadas al confrontar, en un panel de expertos, los componentes biofísicos y socioeconómicos frente al sistema de caños y lagos, obteniendo así las siete relaciones que se muestran en la Figura 189 y Tabla 47. Seguidamente son descritas y analizadas cada una de ellas.
