DISEÑO DEL SISTEMA INTELIGENTE DE MONITOREO DE LA CALIDAD AMBIENTAL DEL DISTRITO DE CARTAGENA

Convenio Interadministrativo 0133-2015

**ESTUDIO INTEGRAL DE LA CALIDAD
AMBIENTAL DEL SISTEMA DE CAÑOS Y LAGOS**

Cartagena de Indias – Diciembre de 2015

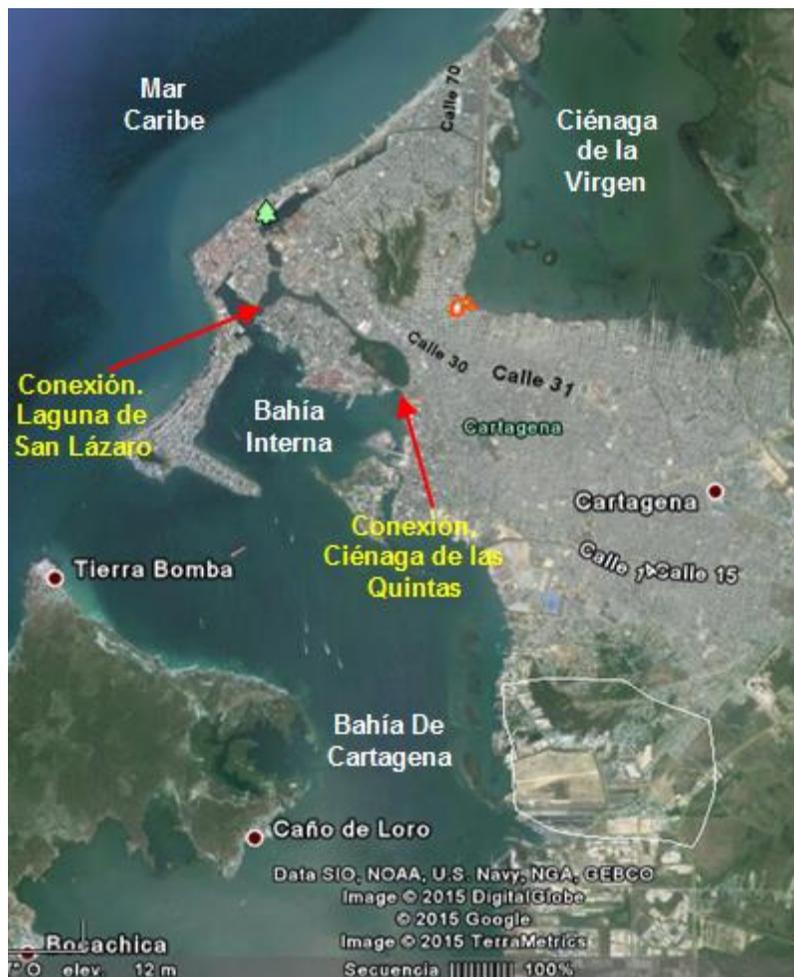
Figura 190. Conexiones de la Bahía de Interna con el Sistema de Caños y Lagos internos.

La relación que tiene la Bahía interna con el sistema de caños y lagos internos, consiste en el condicionamiento mutuo de sus características hidronómicas y de calidad fisicoquímica de sus aguas. Este condicionamiento se da por la conexión que existe entre estos cuerpos de agua en dos puntos específicos. La primera se da entre la Bahía interna y la laguna de San Lázaro en el Puente Román y la segunda entre la misma Bahía y la ciénaga de las Quintas en el puente Bazurto. (Ver Figura 190).

Las conexiones existentes que se muestran en la Figura 190 generan un impacto positivo sobre la calidad del agua del sistema de Caños y lagos internos y en especial sobre la Laguna de San Lazaro y la ciénaga de las Quintas.

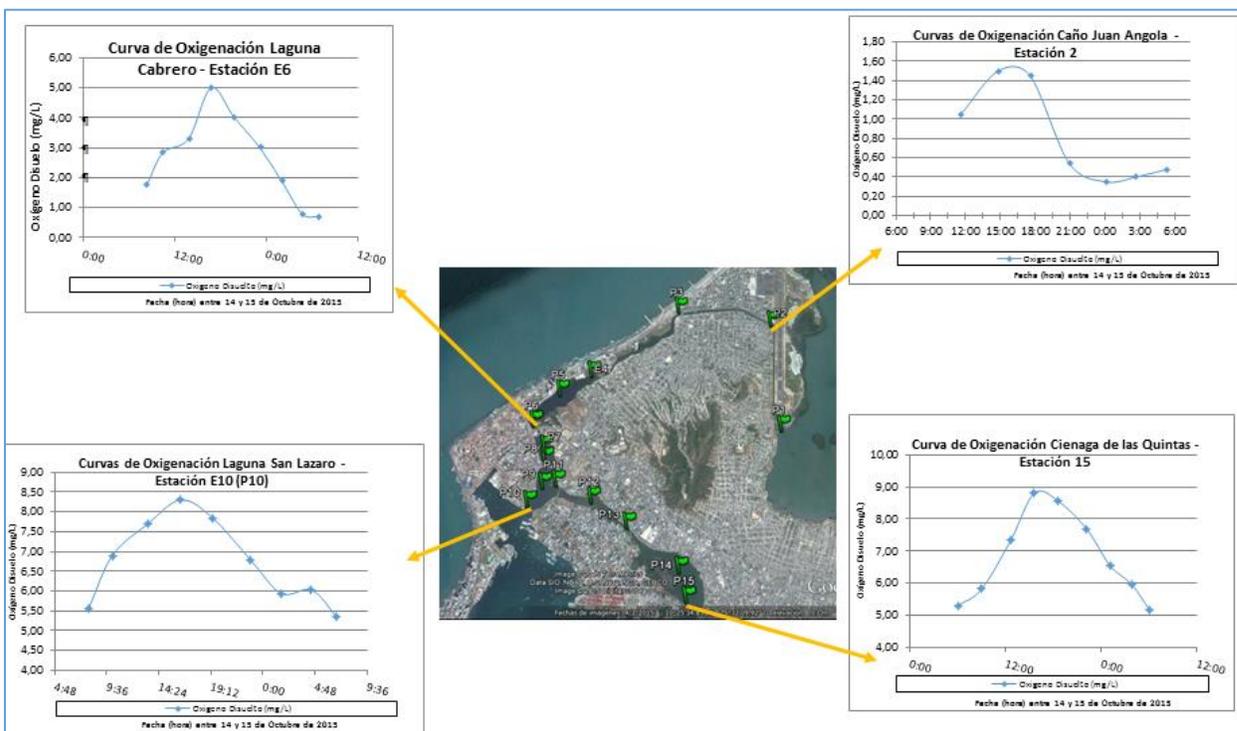
Figura 193. Variación del Oxígeno Disuelto en Varios puntos del sistema de Caños y lagos internos.

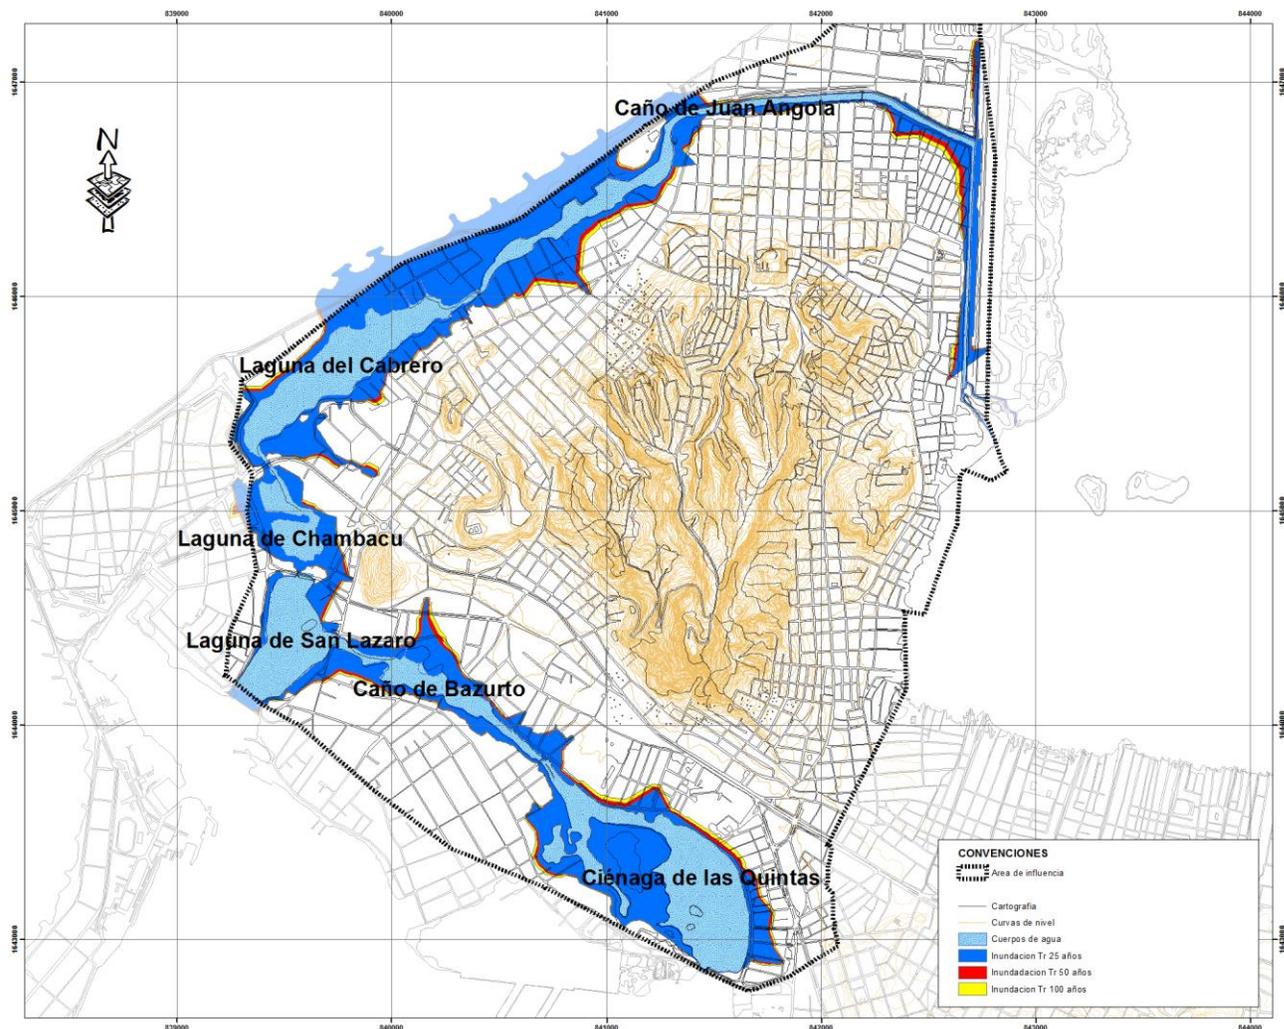
Figura 194. Delineamiento de las zonas inundables para Tr 25, 50 y 100 años

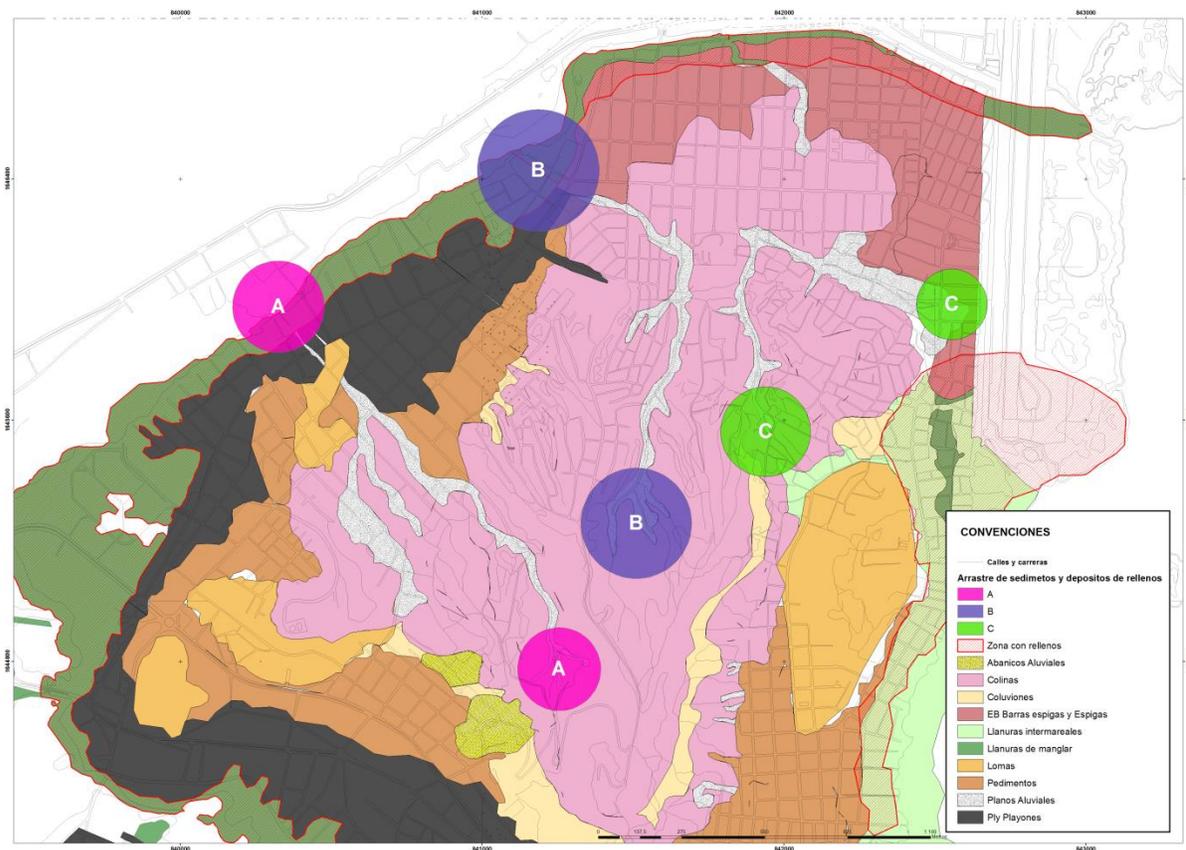
Figura 195 Mapa de zonas críticas zonas críticas de aporte de sedimentos, depósitos de relleno y confinamiento del sistema. Tomado y adaptado de Instituto Colombiano de Geología y Minería – INGEOMINAS, 2001

La acción combinada de la fuerza de gravedad y las corrientes de agua de tipo torrencial, provocan el arrastre de sedimentos desde el cerro la popa a los caños y lagos internos de la ciudad ocasionando represamientos y colmatación en los cauces. Los drenajes pluviales naturales y construidos del cerro de la popa, provocan un mayor deterioro a los cuerpos de agua interiores.

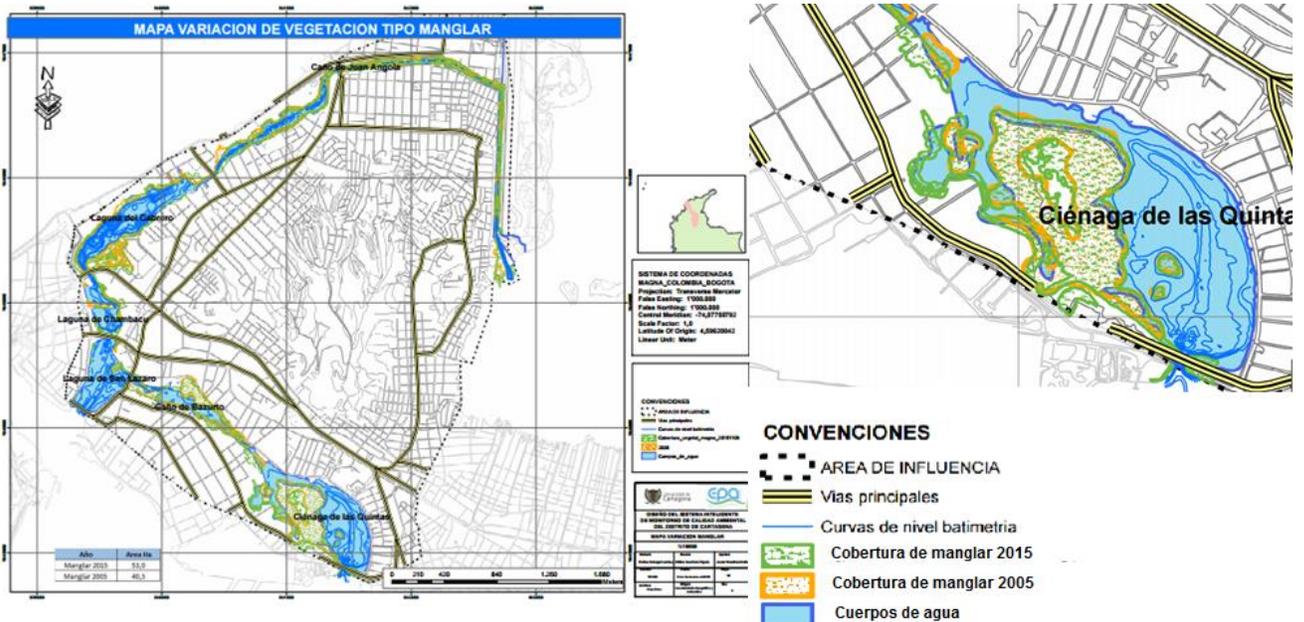
Figura 196. Esquema de variación del bosque de manglar a través del tiempo (2005-2015).

En contraste, con el objetivo de evaluar los cambios que han venido implementándose en el ecosistema de manglar del sistema interno de caños y lagos del distrito de Cartagena, se realizó una comparación de la variación de la cobertura vegetal a través del tiempo. Encontrándose, que desde el año 2005 hasta el 2015, el ecosistema experimenta un aumento considerable medido en hectáreas de cobertura (Figura 196).

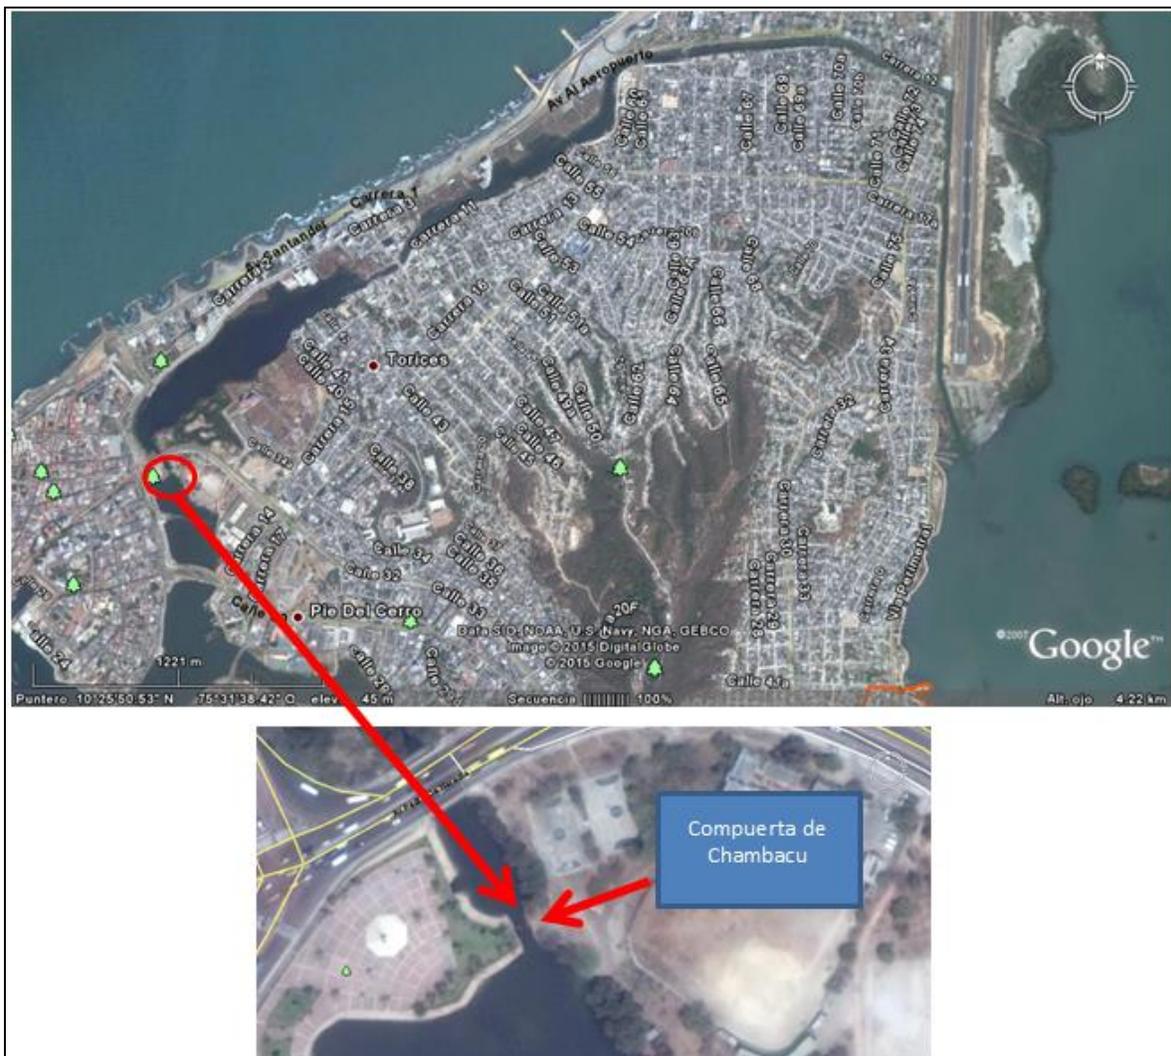
Figura 197. Compuerta de Chambacu

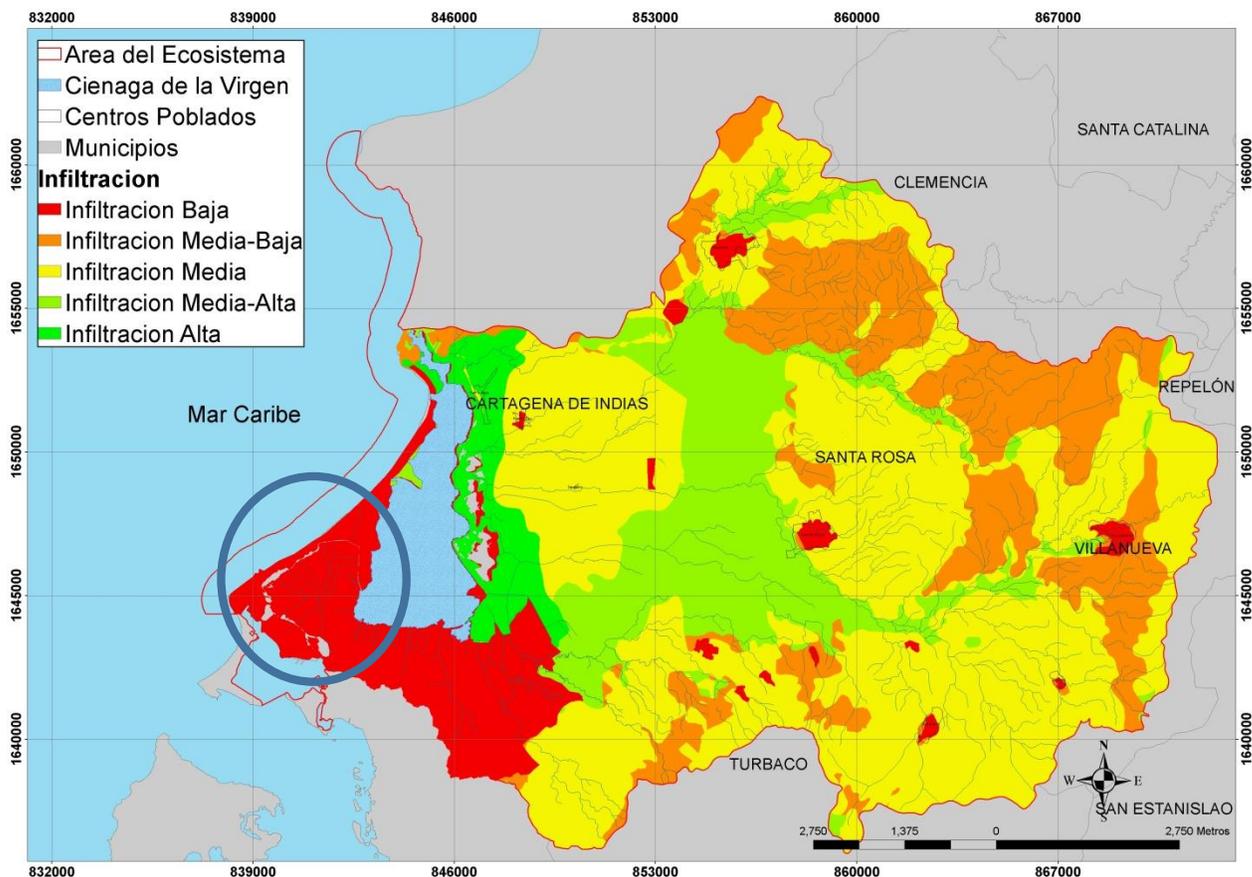
Figura 199. Plano de coeficientes de escorrentía. Fuente: FORMULACIÓN DE PLAN INTEGRAL PARA LA RECUPERACIÓN Y ORDENAMIENTO DEL SISTEMA DE CAÑOS, LAGOS Y LAGUNAS INTERIORES DE CARTAGENA DE INDIAS, 2015.

Infiltración	Rango (mm)	Tonalidad	Descripción
Infiltración Baja	0 – 8.11

Corresponde a zonas impermeabilizadas por las intervenciones urbanas.
Infiltración Media-Baja	8.11 – 17.75

Zona no tan intervenida, pero con predominancia de suelos de partículas finas.
Infiltración Media	17.75– 22.82

Zonas donde existe erosión ligera a severa con partículas desde finas a medianamente gruesas.
Infiltración Media-Alta	22.82 – 29.92

Zonas con alta cobertura vegetal y suelos de partículas desde finas a gruesas.
Infiltración Alta	29.92 – 64.66

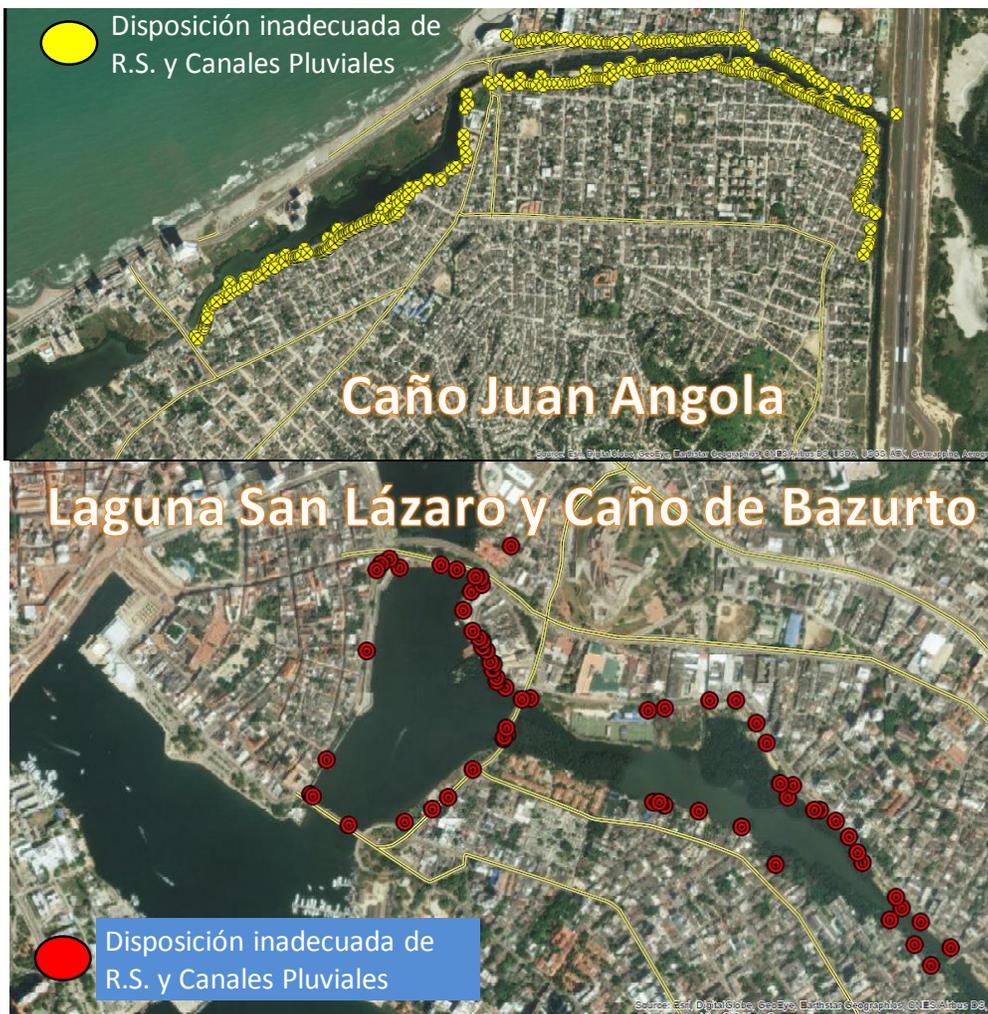
Figura 200. Sitios de disposición inadecuada de Residuos Sólidos y puntos de llegada de Canales pluviales en Caño Juan Angola, Laguna San Lázaro y Caño de Bazurto.

La disposición inadecuada de residuos sólidos, y en este caso a cuerpos de agua, genera impactos graves como son la afectación de la calidad del agua, alteración de la cadena trófica del ecosistema, afectación de la flora y fauna, y además la sedimentación de los residuos disminuye la capacidad hidráulica de los cuerpos de agua, aumentando los riesgos de inundación en zonas aledañas.

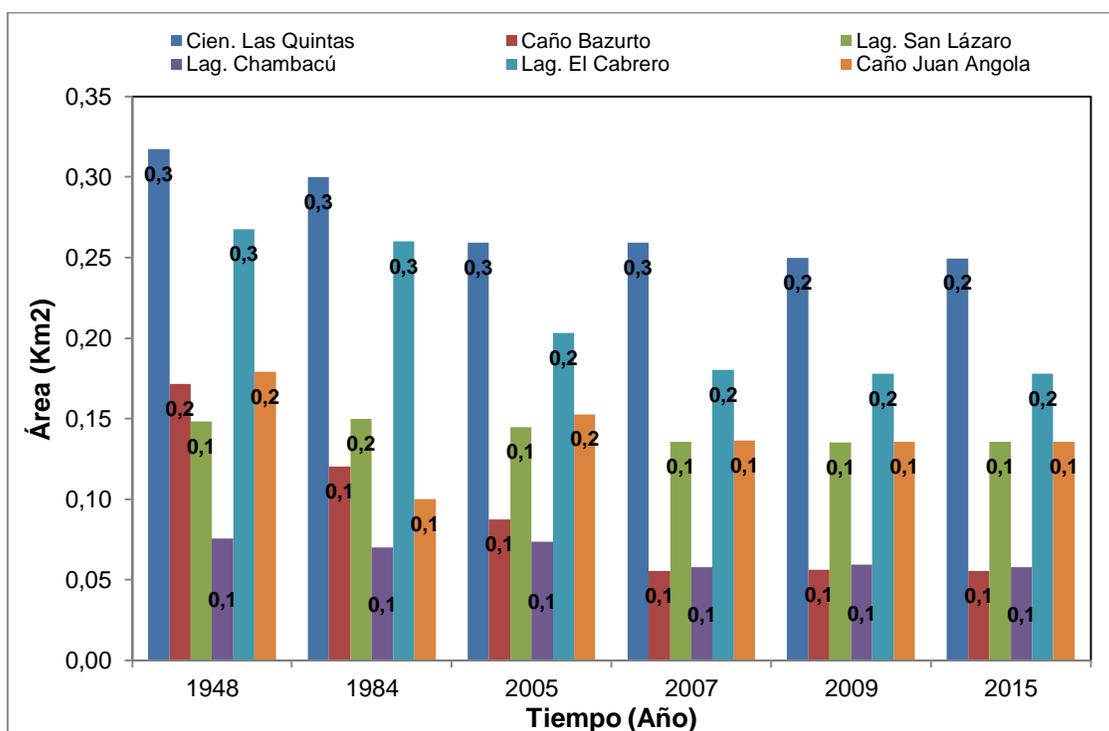
Figura 205. Cambios morfométricos (área) en el tiempo de los cuerpos de agua. Los valores aquí mostrados están aproximados a una cifra decimal.

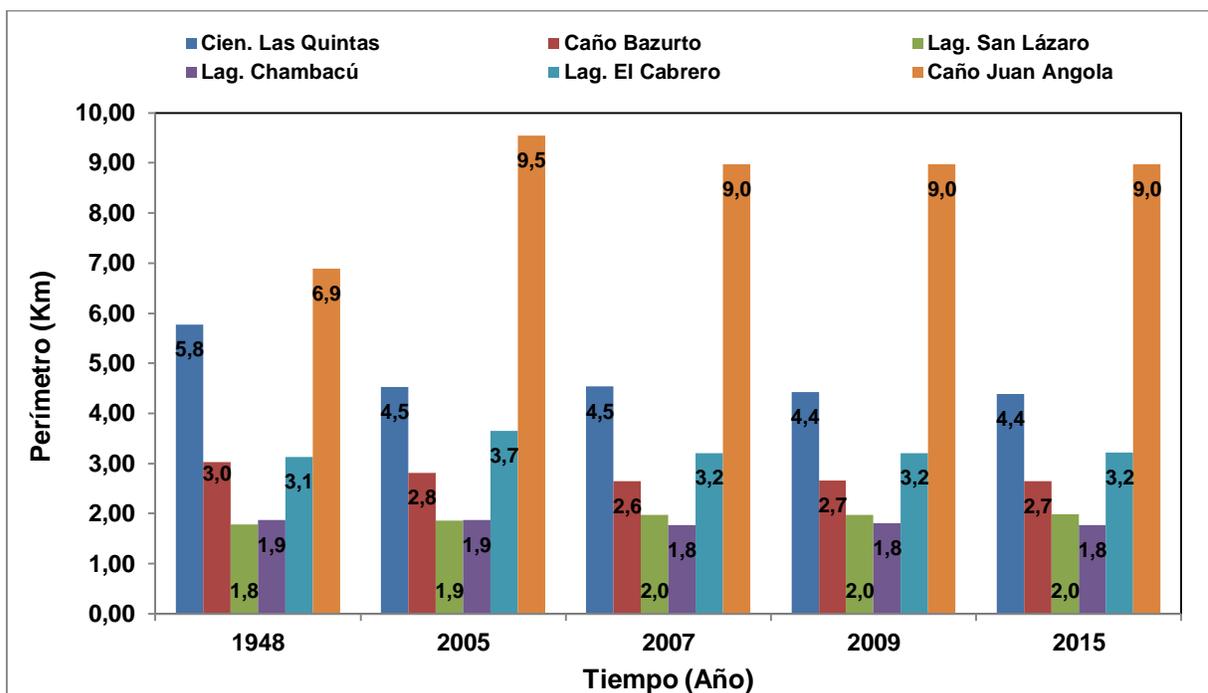
Figura 206. Cambios morfométricos (perímetro) en el tiempo de los cuerpos de agua en el tiempo. Los valores aquí mostrados están aproximados a una cifra decimal.

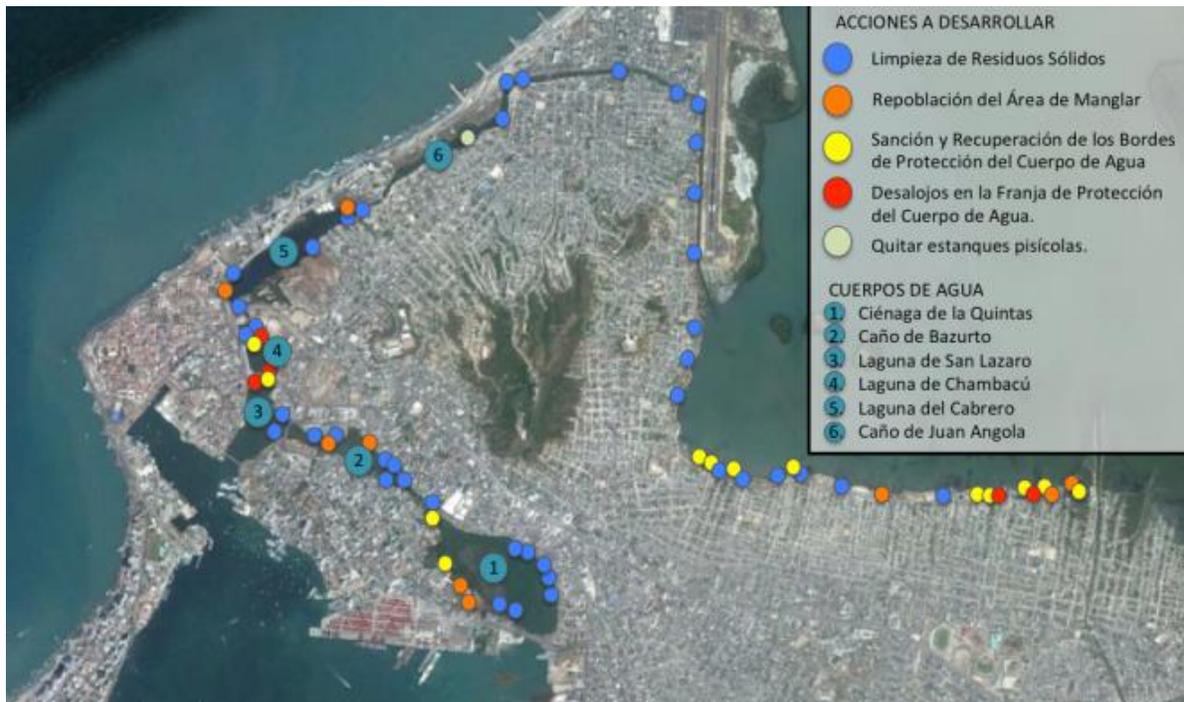
La Figura 207 muestra la localización geográfica de las acciones a tomar en los diferentes cuerpos de agua que conforman el sistema de caños, lagunas y ciénagas. Sin embargo, las actividades asociadas a la evolución de orillas “*Desalojos en la Franja de Protección del Cuerpo de Agua* (puntos rojos)” y “*Sanción y Recuperación de los Bordes de Protección del Cuerpo de Agua* (puntos amarillos)” identifican, respectivamente, solo cuatro puntos (3 puntos en la laguna de Chambacú y 1 en el costado sur-oriental de la ciénaga de la Virgen) y trece puntos (1 en la ciénaga Las Quintas, 1 en el caño Bazurto, 2 en la laguna de Chambacú y 9 a lo largo de la parte sur de la ciénaga de la Virgen); mientras que, el análisis histórico de imágenes realizado en este estudio muestra cómo la geometría de todos los cuerpos de agua ha venido disminuyendo –a través del tiempo– por distintas razones anteriormente expuestas.

Figura 207. Mapa de acciones a desarrollar en el sistema de caños, lagunas y ciénagas de Cartagena de Indias. Fuente: EPA Cartagena (2015).

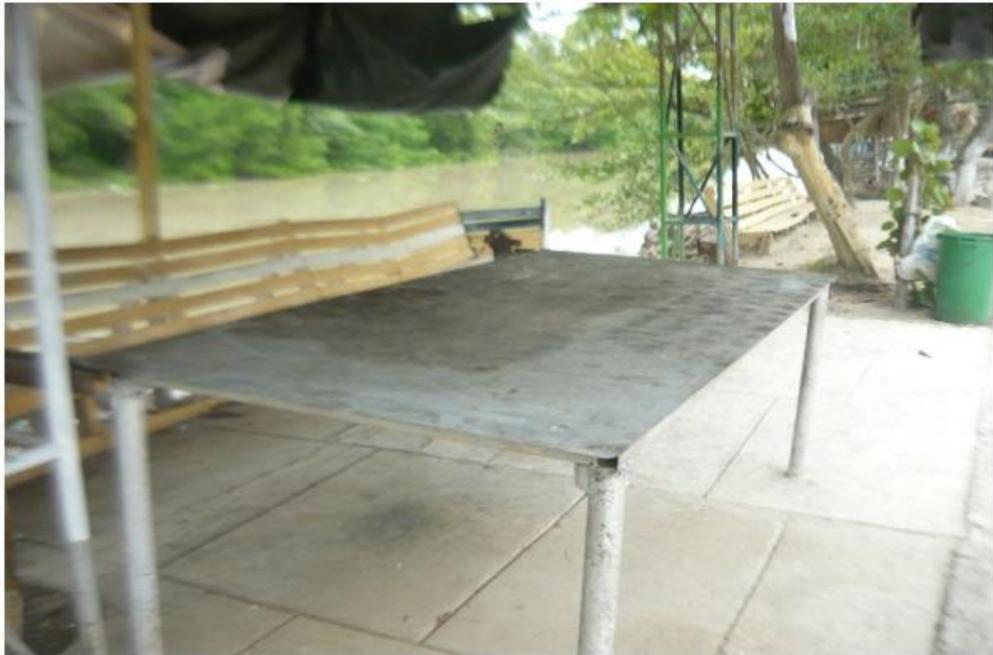
Figura 209. Improvisado taller de pintura y soldadura a orillas del Caño Juan Angola, barrio Canapote. Coordenada: N 10°26'31" W 75° 31'1"

A esto se suma que en uno de los puntos referenciados se encontró un improvisado taller de pintura y soldadura dispuesto directamente sobre la orilla del Caño, y un lavadero de carros cercano a la orilla (Figura 209).

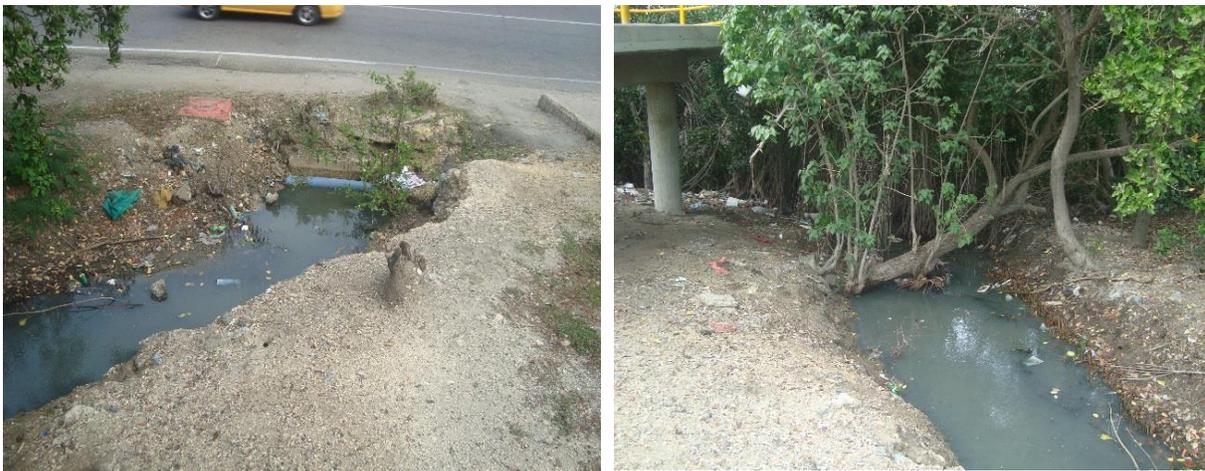
Sobre la orilla correspondiente al barrio Crespo se referenciaron 11 puntos, con características de drenajes pluviales, presencia notable de residuos sólidos e influencia de áreas netamente residenciales, pero que en este caso conducen agua de mal olor y color oscuro, como se puede evidenciar en la Figura 211.

Figura 211. Drenaje pluvial con presencia de algunos residuos sólidos. Ancho de 4.5m aproximadamente. El agua que transporta tiene color oscuro y mal olor. Presencia de tubería de gas. Coordenada: N 10°26'32.6" W 75°31'25.3".

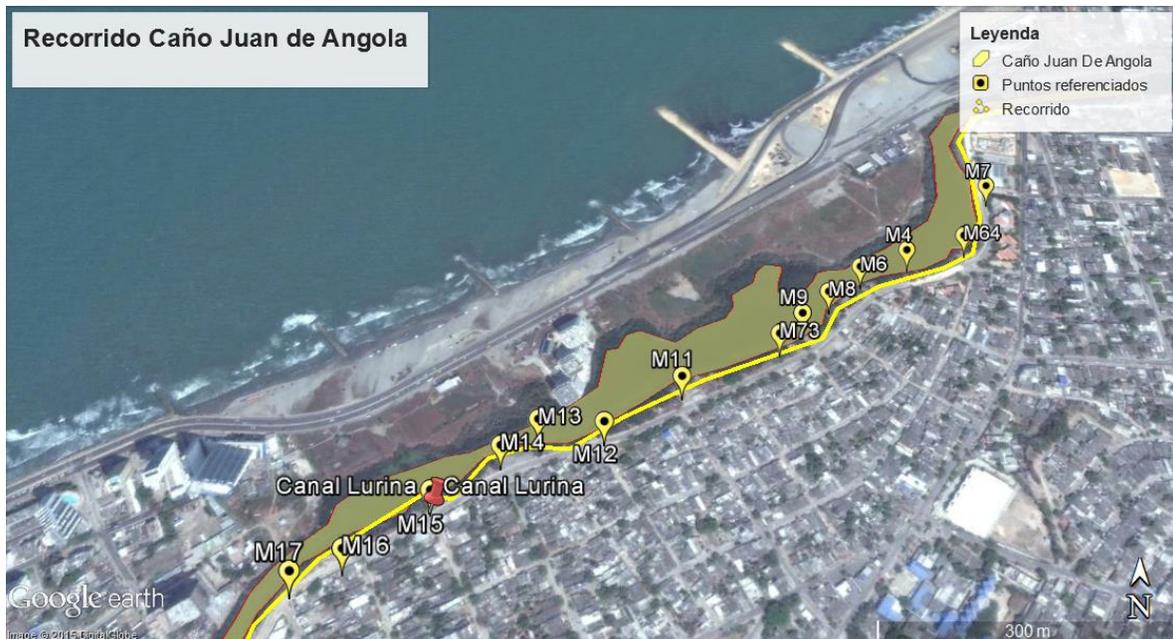
Sobre la orilla correspondiente al barrio san Pedro Libertad se referenciaron 14 puntos (Figura 212), con características de drenajes pluviales con presencia notable de residuos sólidos e influencia de áreas netamente residenciales. En este sector la presencia de vegetación y escombros sobre los drenajes es recurrente, además que recibe la influencia de varias calles canal, las cuales encausan los flujos para verter directamente al cuerpo de agua.

Figura 212. Recorrido al Caño Juan Angola. Identificación de puntos de vertimiento correspondientes a la orilla sobre barrio San Pedro Libertad. Tomado y modificado de Google Earth

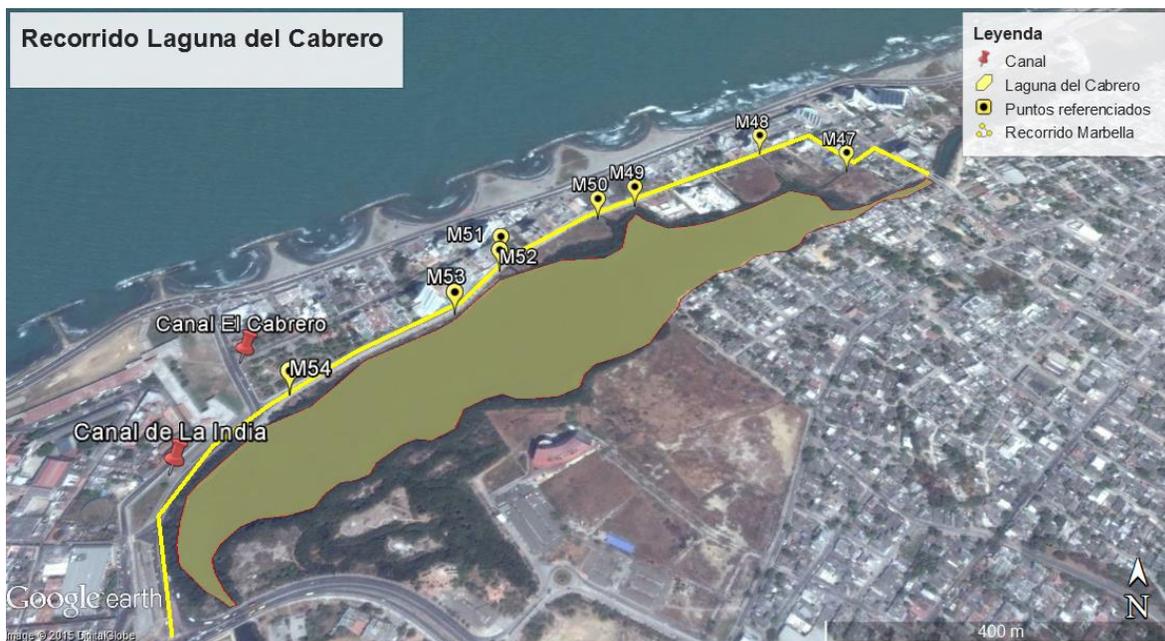
Figura 213. Recorrido a la Laguna del Cabrero. Identificación de puntos de vertimiento correspondientes a la orilla. Tomado y modificado de Google Earth

En el recorrido a la Laguna del Cabrero se referenciaron ocho puntos para este tramo, con características de drenajes pluviales con presencia notable de residuos sólidos, con influencia de áreas netamente residenciales. En este sector la presencia de escombros, animales y actividad humana (asentamientos improvisados) sobre los drenajes es recurrente, además que en su zona de influencia existen algunas construcciones en ejecución.

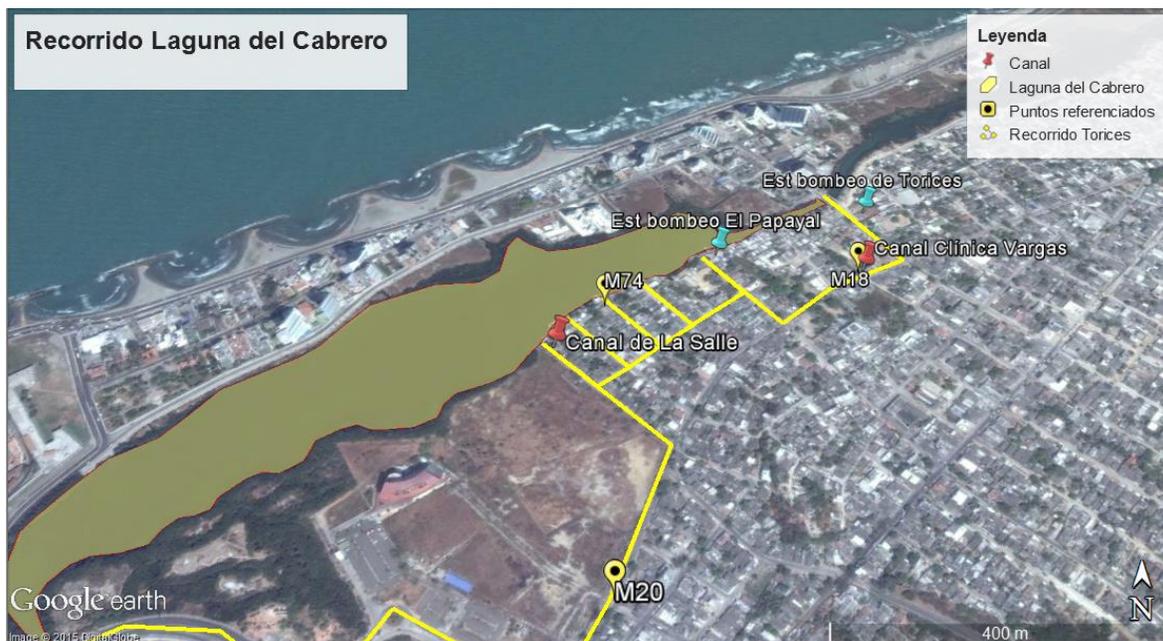
Figura 214. Recorrido a la Laguna del Cabrero. Identificación de puntos de vertimiento correspondientes a la orilla sobre el barrio Torices, parte de Chambacú y el Papayal. Tomado y modificado de Google Earth.

Se referenciaron tres puntos para este tramo, con características variables, uno de los cuales corresponde a la ubicación de un canal en donde se vierten las aguas negras de las viviendas aledañas y las conduce hasta el cuerpo de agua. Otro de los puntos tiene un área de influencia que comprende un taller automotriz así como una zona de caballerizas. La presencia es notable de residuos sólidos, y cabe señalar como a estos drenajes llegan otros provenientes de las zonas residenciales aledañas.

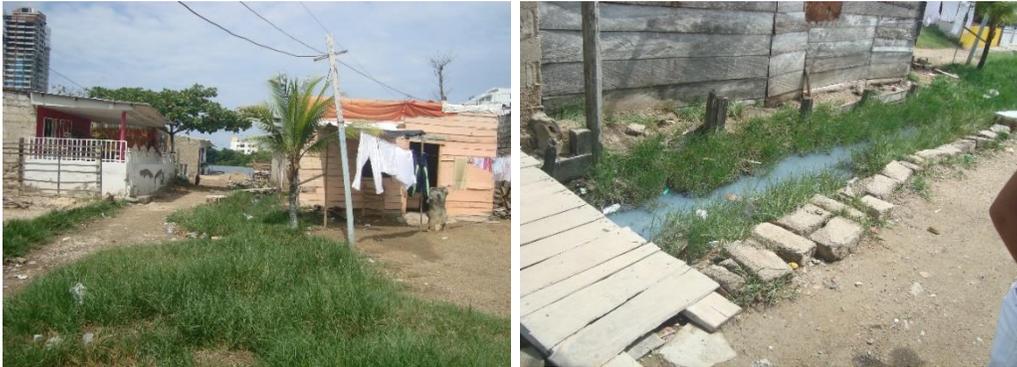
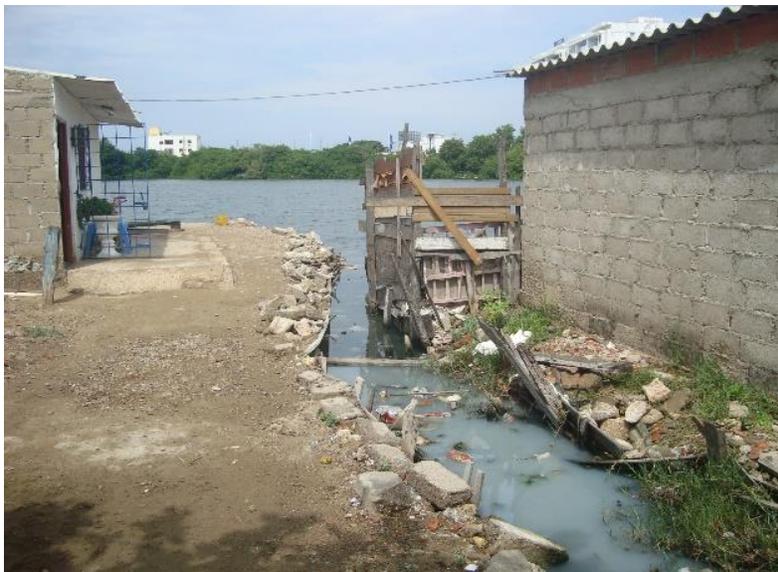
Figura 215. Canal de vertimiento de aguas residuales de las viviendas aledañas hacia la Laguna del Cabrero. Con presencia de vegetación. Ancho de 0.8m aproximadamente. Coordenada: N 10°25'55.37" W 75°32'17.38".

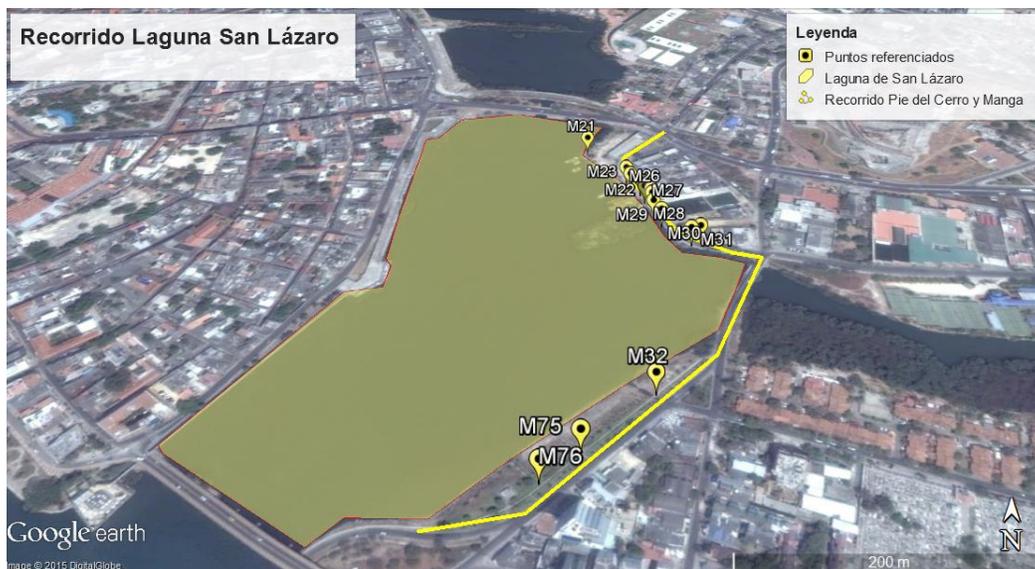
El recorrido a la **Laguna San Lázaro** para identificar vertimientos hacia éste cuerpo de agua se hizo a través de las orillas correspondientes al barrio Pie de La Popa y parte de Manga (Figura 216).

Figura 216. Recorrido a la Laguna San Lázaro. Identificación de puntos de vertimiento correspondientes a la orilla sobre el barrio Pie de La Popa y parte de Manga. Tomado y modificado de Google Earth

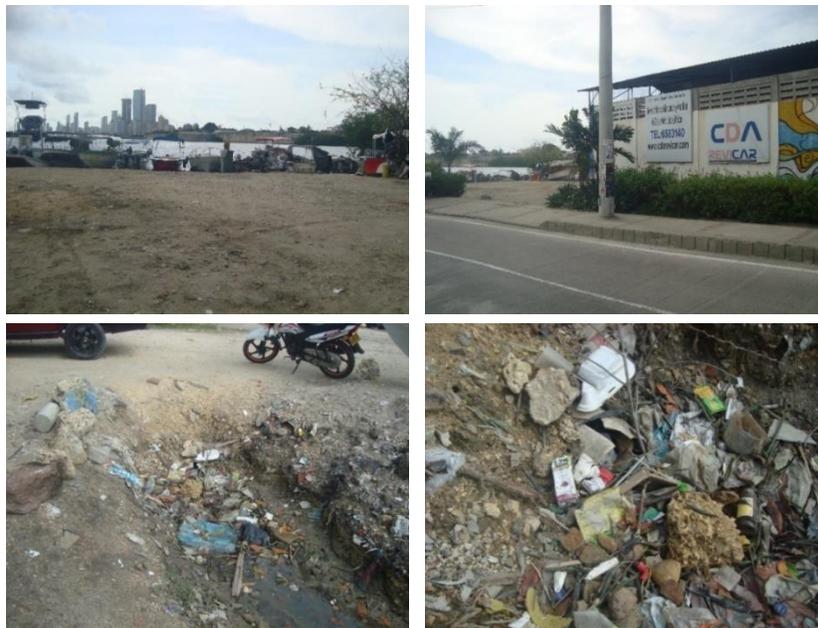
Se referenciaron 11 puntos para este tramo, entre los que destacan la presencia de un vertimiento que posiblemente proviene de un Centro de Diagnóstico Automotriz que se encuentra directamente sobre la margen del cuerpo de agua. Además se evidencia la actividad de embarcaciones que utilizan el sector como muelle. La mayoría de puntos corresponden a drenajes pluviales con presencia notable de residuos sólidos, como se observa en la Figura 215.

Figura 217. Desagüe de Centro de Diagnóstico Automotor obstruido en un 90%. Actividad portuaria en los alrededores (muelle). Coordenada: N 10°25'17.8" W 75°32'31.3

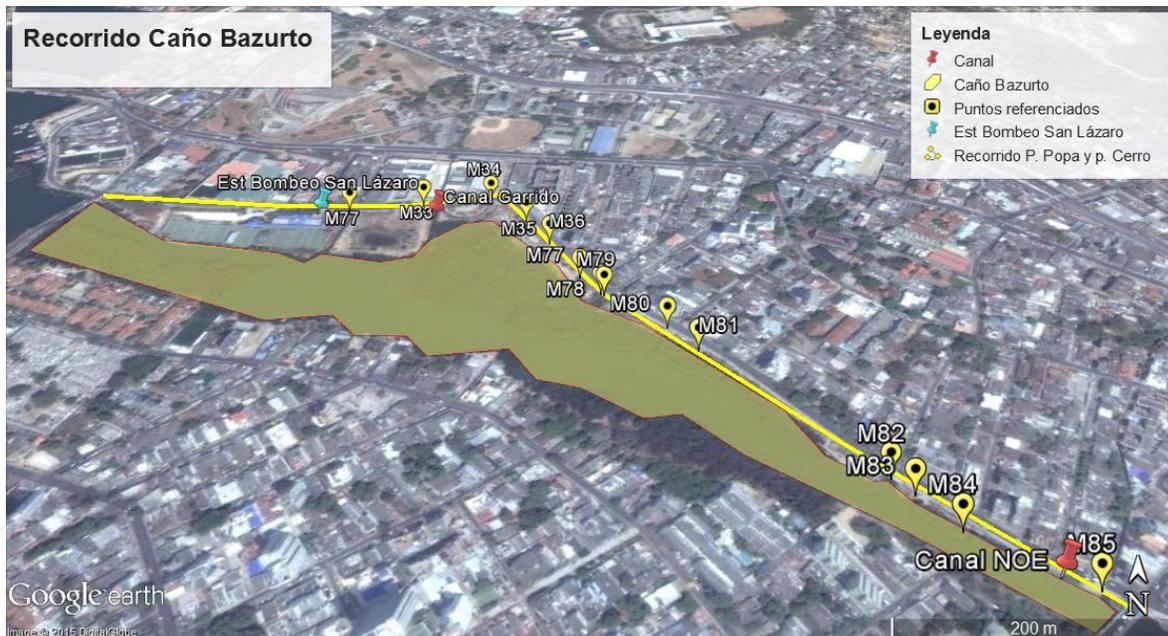
Figura 218. Recorrido al Caño Bazurto. Identificación de puntos de vertimiento correspondientes a la orilla sobre el barrio Pie del Cerro y Pie de La Popa. Tomado y modificado de Google Earth

Se referenciaron un total de 14 puntos para este tramo, con características de drenajes pluviales que presentan algunos residuos sólidos, con influencia de áreas netamente residenciales, aun así el agua que se observó vierte hacia el Caño tiene mal olor y color oscuro. Los casos diferenciales para este tramo están representados por la ubicación de la Estación de Bombeo San Lázaro, además de la presencia de un centro comercial, un taller y un lavadero de carros. Además para este tramo corresponde la presencia del canal Noe, el cual vierte sobre el cuerpo de agua, como se observa en la Figura 219.

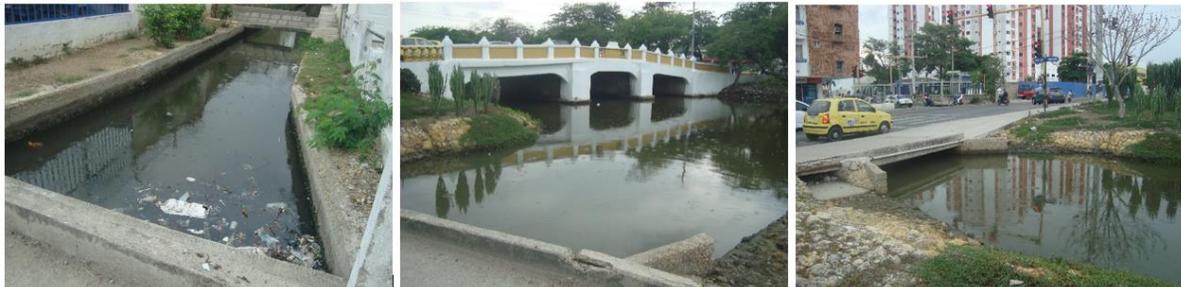
Figura 219. Canal NOE. Transporta agua de color oscuro y mal olor. Ancho aproximado 4.2 m. Coordenada: N 10°24'53.6" W 75°31'55.4".

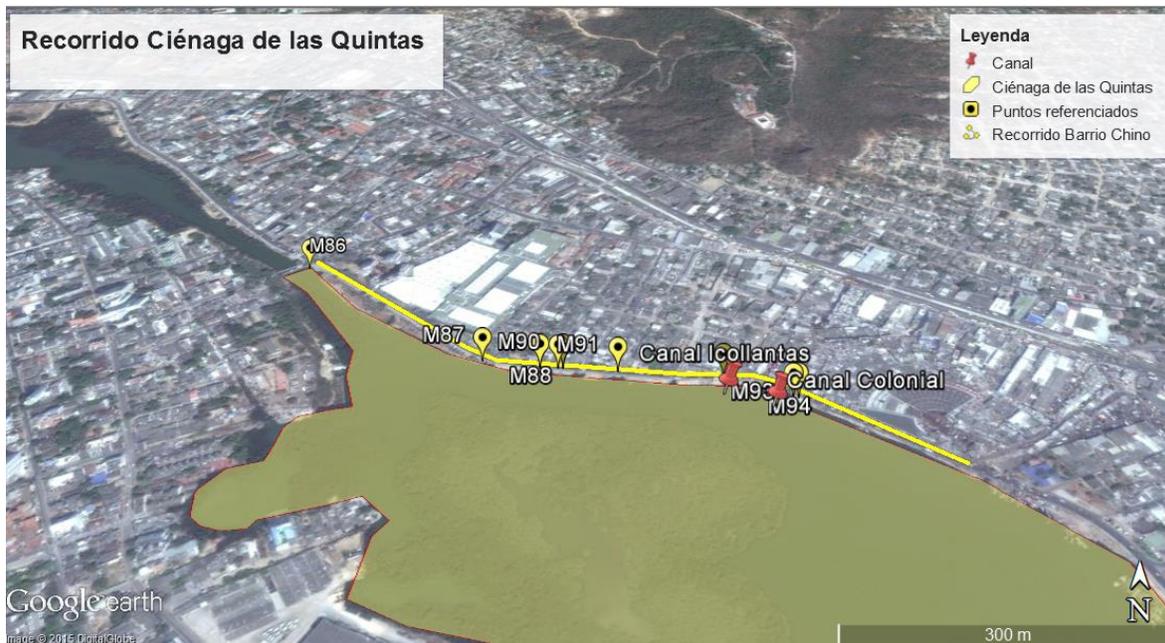
Figura 220. Recorrido a la Ciénaga Las Quintas. Identificación de puntos de vertimiento correspondientes a la orilla sobre el barrio Chino. Tomado y modificado de Google Earth

Se referenciaron diez puntos para el tramo correspondiente al barrio Chino, y se identificó la abundante presencia de escombros, el uso de la orilla como baño público y la presencia de animales muertos, incluyendo peces (Figura 222). Algunos puntos tienen sistemas de compuertas para controlar los vertimientos, y la mayoría de las aguas que llegan al Caño son de color oscuro y mal olor.

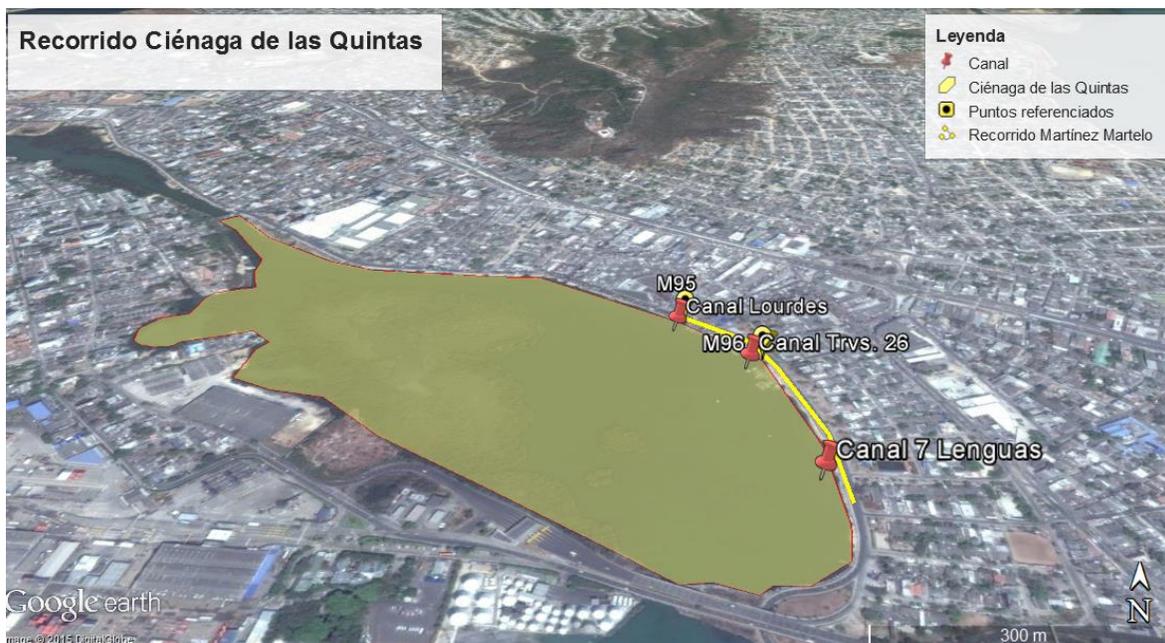
Figura 221. Recorrido a la Ciénaga Las Quintas. Identificación de puntos de vertimiento correspondientes a la orilla sobre el barrio Martínez Martelo. Tomado y modificado de Google Earth.

Se referenciaron dos puntos para el tramo correspondiente al barrio Martínez Martelo, los cuales ubican canales menores, que transportan agua de color oscuro y mal olor, con presencia de abundantes residuos sólidos. Se encuentran aledaños a múltiples establecimientos comerciales y a una institución educativa.

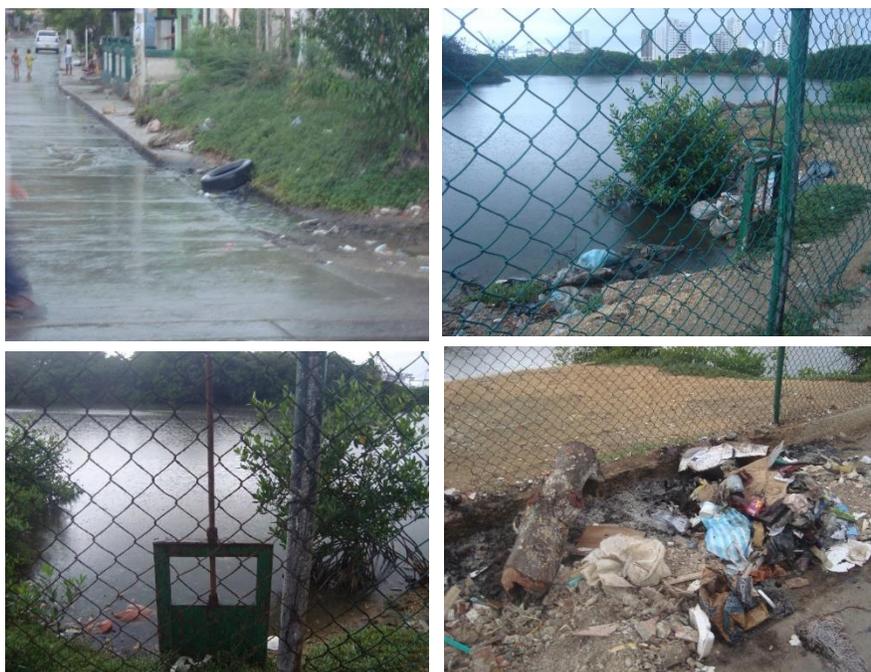
Figura 222. Canales menores de desagüe. Presentan gran cantidad de residuos sólidos, agua de color oscuro y mal olor y a sus alrededores se encuentran múltiples establecimientos comerciales. Coordenada: N10°24'46.0" W 75°31'46.3".
