DISEÑO DEL SISTEMA INTELIGENTE DE MONITOREO DE LA CALIDAD AMBIENTAL DEL DISTRITO DE CARTAGENA

Convenio Interadministrativo 0133-2015

**ESTUDIO INTEGRAL DE LA CALIDAD
AMBIENTAL DEL SISTEMA DE CAÑOS Y LAGOS**

Cartagena de Indias – Diciembre de 2015

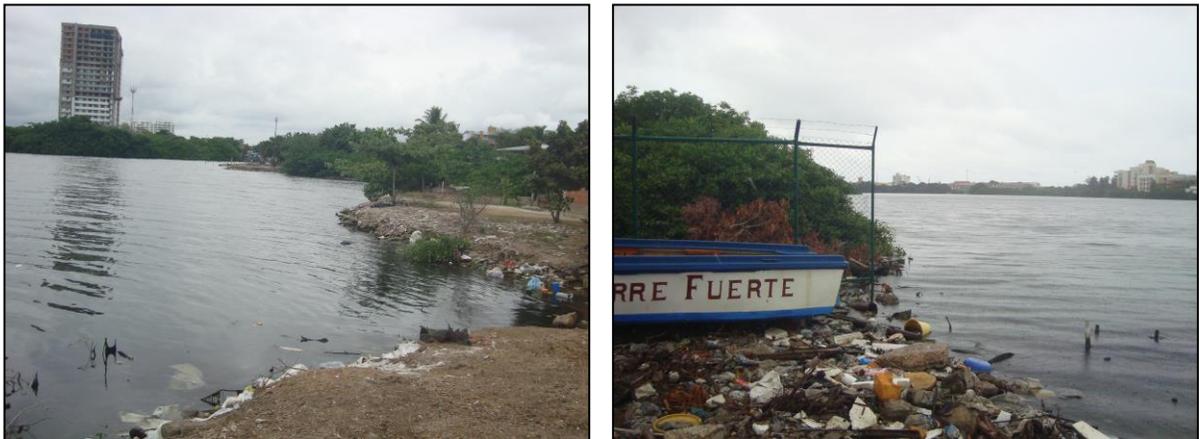
Por tal razón, para los tramos número 1 (Aeropuerto), 2 (Crespo), 3 (Marbella), 7 (Caño de Bazurto), 8 (Mercado) y 9 (Ciénaga de las Quintas), se le asignó una calificación de la calidad paisajística de 1 (calificación más baja) para los criterios de morfología, color, fondo escénico, rareza y actuaciones humanas; y para los criterios de vegetación y agua se estableció un valor de 3 (calificación intermedia). Por su parte, los tramos 4 (Cabrero), 5 (Chambacú) y 6 (San Lázaro), obtuvieron una calificación de la calidad paisajística de 1 para los criterios de morfología, color, rareza y actuaciones humanas; mientras que para los criterios de vegetación, agua y fondo escénico se le asignó un valor de 3. La calificación del criterio de fondo escénico para los tramos evaluados 4, 5 y 6 fue diferente con respecto a los demás tramos debido a la presencia de ciertos hitos históricos y culturales que armonizan e incrementan la calidad paisajística de dichos tramos. En definitiva, la suma de los valores de calidad paisajística para todos los tramos definidos se encuentran dentro del nivel de **“Baja calidad paisajística”** con 11 y 13 puntos, siendo el valor de 13 el límite superior entre una calidad paisajística baja y moderada. En la Figura 224 y Figura 225 se pueden evidenciar algunos tramos del sistema donde la condiciones paisajísticas son inadecuadas.

Figura 224. Ilustraciones de la morfología del tramo Cabrero (Tramo 4)

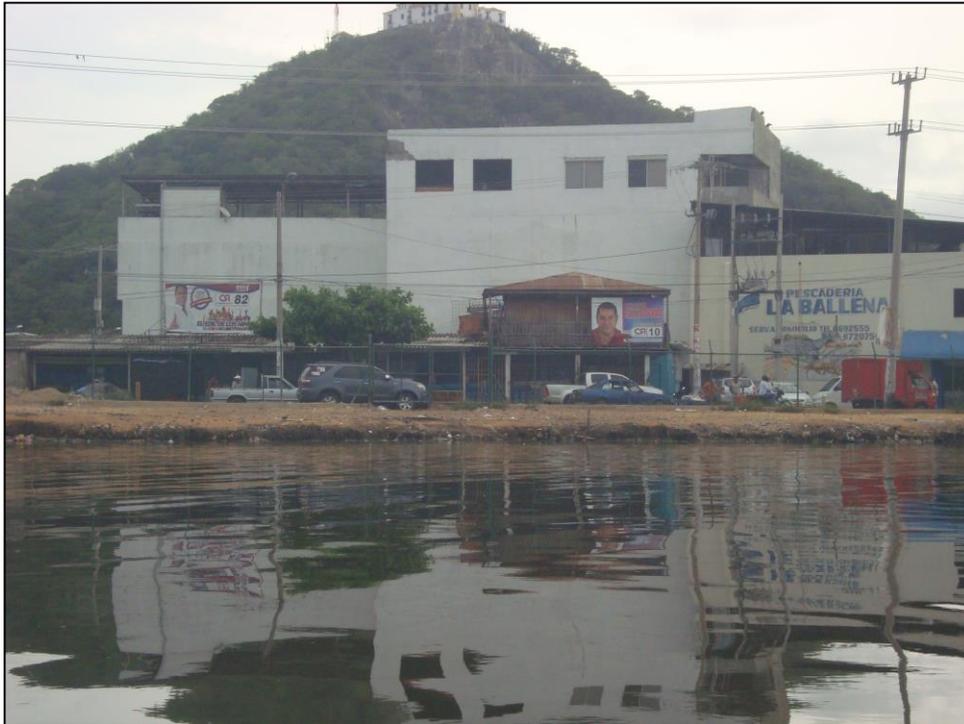
Figura 225. Ilustración de la morfología del tramo Mercado (Tramo 8).
