Definición de las líneas base de la **Estructura Ecológica EEP** para el perímetro urbano del Distrito de **Cartagena**

Informe Final

Establecimiento Público Ambiental de
Cartagena EPA

Environmental Ingenieros Consultores

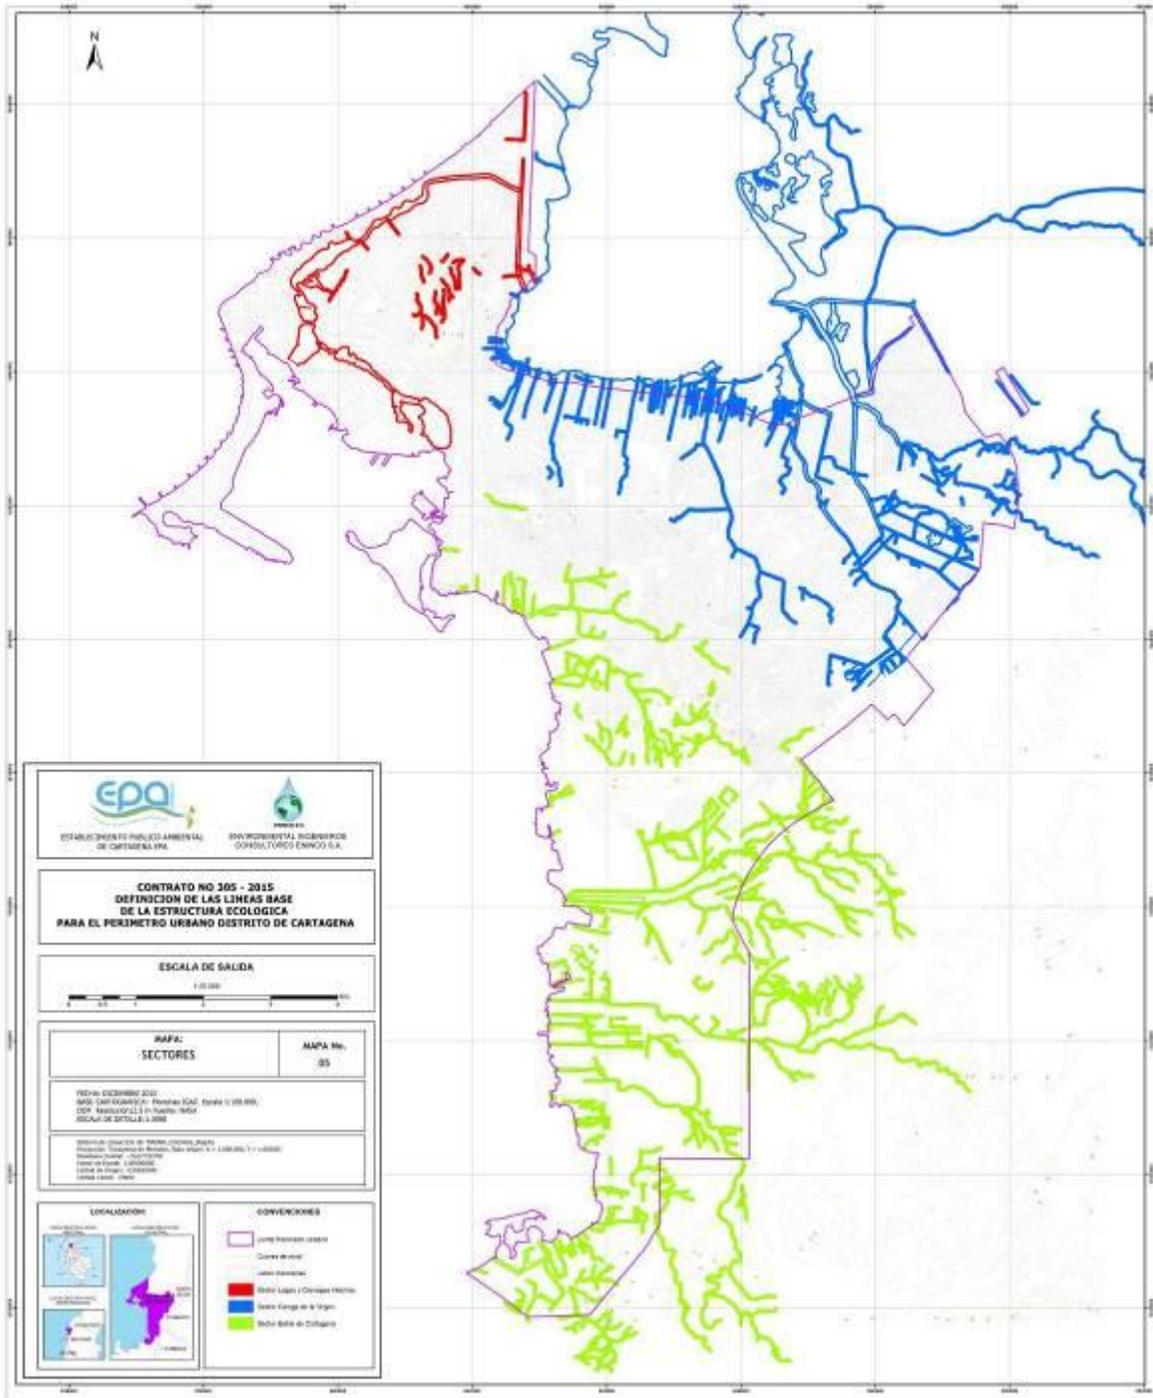
Figura 1. Vertientes de los canales y caños ubicados en el Distrito de Cartagena

A continuación se realizará un análisis desde los aspectos bióticos y físicos de cada uno de los caños, lagunas, y canales que conforman la red hídrica del Distrito Turístico de Cartagena de Indias.

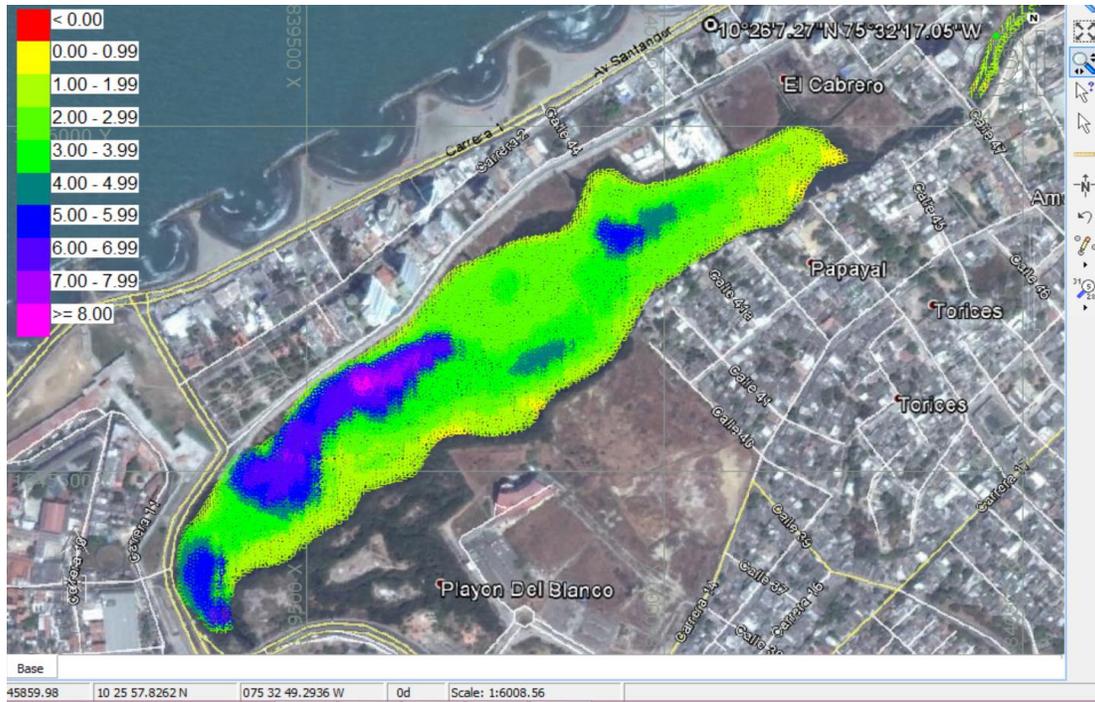
Figura 4. Área levantada batimétricamente Laguna del Cabrero.

El fondo en general está compuesto básicamente por lodos blandos y arenas finas. Las orillas en su gran mayoría están cubiertas de manglares, igualmente deteriorados por la gran cantidad de desechos que con arroyados en estos cuerpos de agua, se muestra el área sondeada.

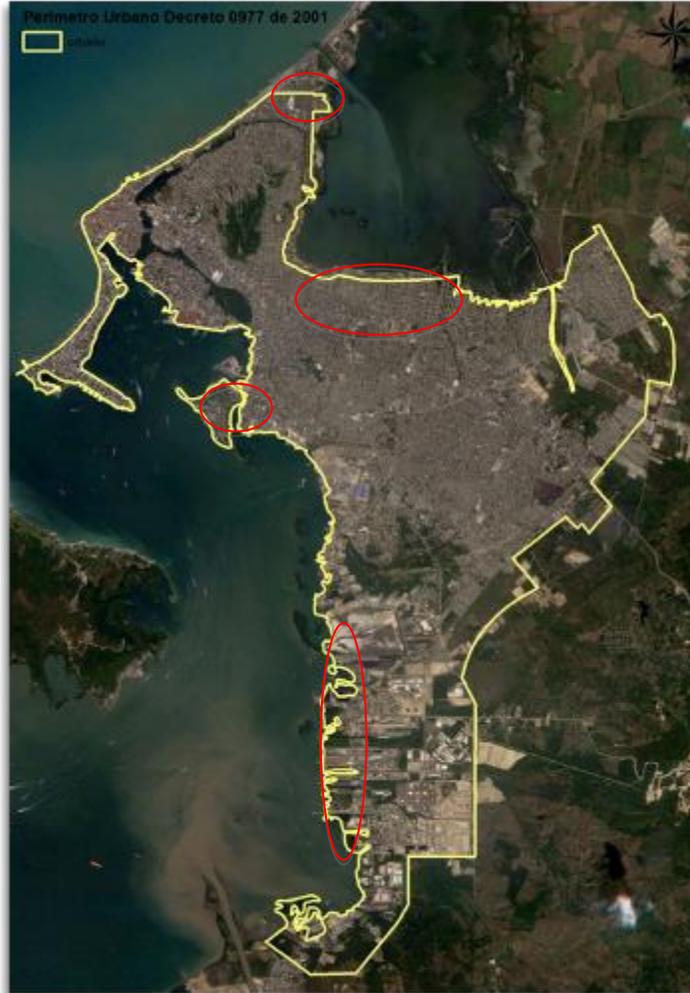
Figura 9. Inconsistencias del perímetro urbano en el Decreto 0977 de 2001

rurales, en relación con los suelos de protección y conservación de los recursos naturales, paisajísticos y de amenazas y riesgos.

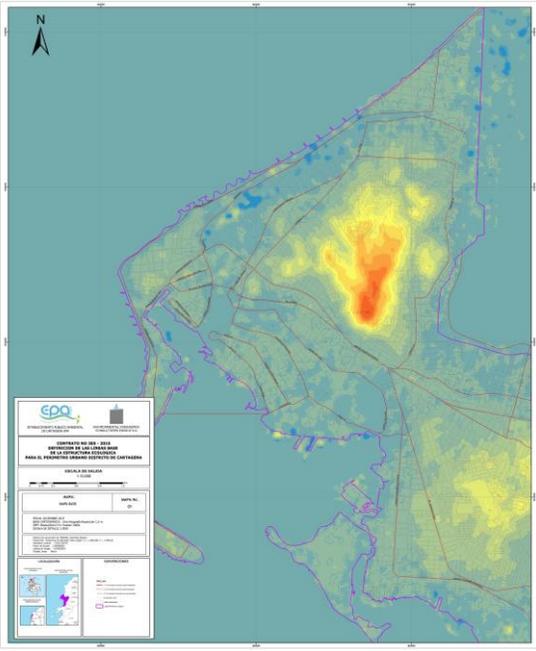
Nombre del mapa: Mapa Base	Descripción

<p>Incluye el mapa base a escala 1:2.000 para el perímetro urbano de Cartagena, con la correspondiente delimitación de cuerpos de agua y curvas de nivel con las que se ha generado un modelo digital de elevación.</p>

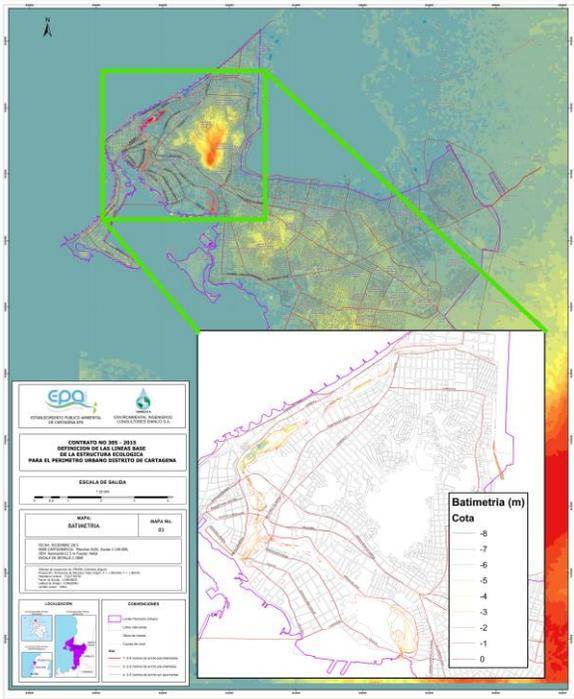
Nombre del mapa: Batimetrías de cuerpos de agua	Descripción

<p>Mapa de Batimetrías de cuerpos de agua. El mapa muestra un área geográfica con una leyenda de batimetría (m) que varía de 0 a -8 metros. Incluye un recuadro de información técnica con el título "CONTRATO NO 305 - 2015 DEFINICIÓN DE LAS LÍNEAS BASE DE LA ESTRUCTURA ECOLÓGICA PARA EL PERÍMETRO URBANO DISTRITO DE CARTAGENA".</p>	<p>De acuerdo a los resultados del convenio interadministrativo 133 de 2015, se presentan los modelos de profundidad para los cuerpos de agua del sistema lagos y ciénagas que hacen parte del perímetro urbano.</p>

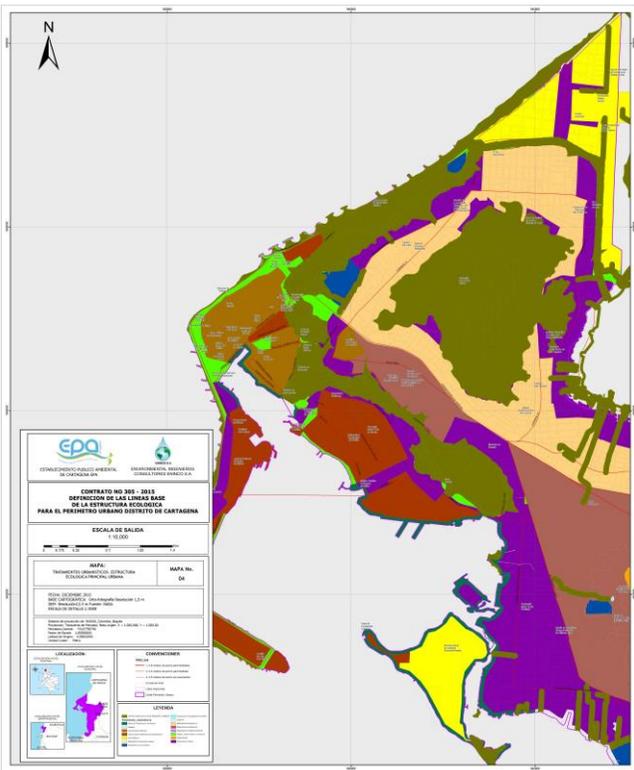
<p>Mapa de Tratamientos urbanísticos. El mapa muestra un área geográfica con diferentes zonas de color que representan distintos usos del suelo. Incluye un recuadro de información técnica con el título "CONTRATO NO 305 - 2015 DEFINICIÓN DE LAS LÍNEAS BASE DE LA ESTRUCTURA ECOLÓGICA PARA EL PERÍMETRO URBANO DISTRITO DE CARTAGENA".</p>	<p>Con base de los tratamientos urbanísticos formulados para el Distrito Tursitico, reglamentado por el Decreto 977 de 2001, se realizó un cruce con la estructura de caños, lagos y cienagadas con el fin de direccionar las distintas actuaciones y usos del suelo en zona de protección de los caños</p>

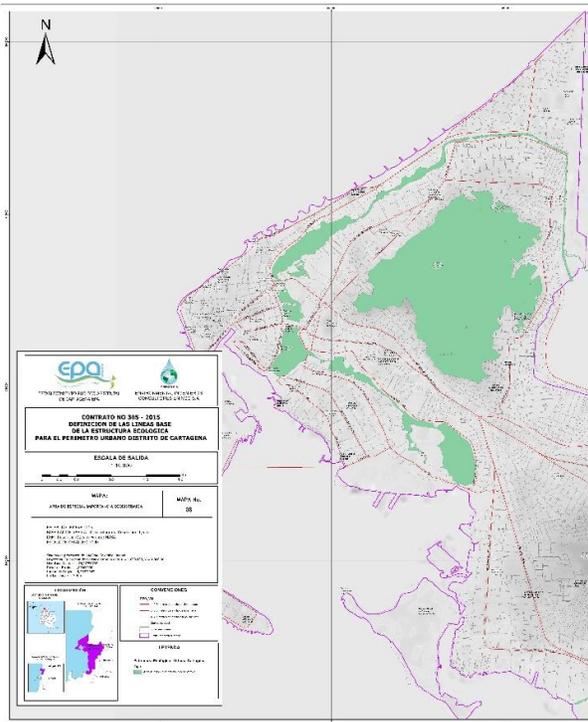
Mapa de áreas de especial importancia ecosistémica

Teniendo en cuenta el inventario total de elementos que conforman la estructura ecológica principal para el perímetro urbano de Cartagena de Indias, se realizó una delimitación espacial de los elementos como son el sistema de caños, lagunas y ciénagas, así como elementos del sistema orográfico en especial el cerro de la popa y la Loma de Albornoz y Conspique.

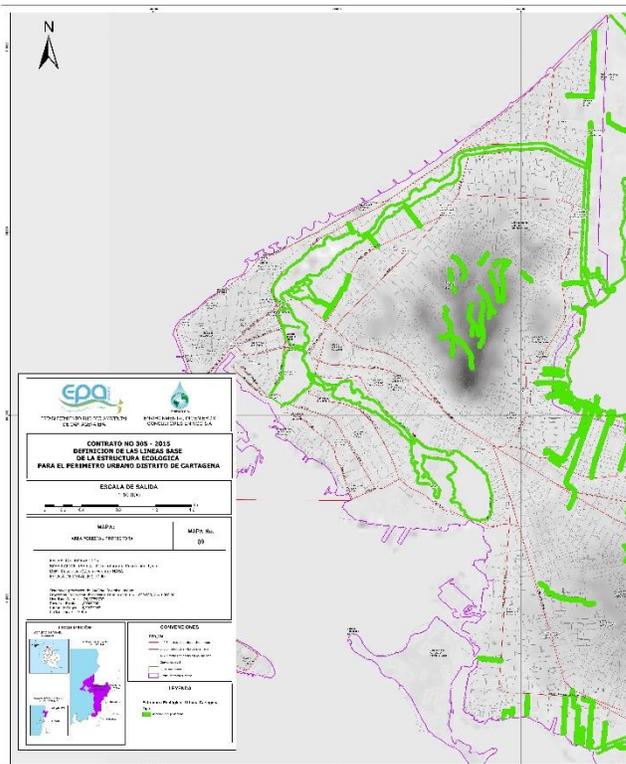
Mapa de Área Forestal Protectora

Una vez identificados los elementos que conforman la EEP urbana, en especial del sistema hídrico, y con base del estudio CCT 2007, se procedió a la delimitación de las rondas de protección y ZAMPAS para cada uno de los elementos aplicando las directrices establecidas en el Decreto 1447 de 1977, artículo 3 y los resultados de las batimetrías del convenio 133 de 2015.
