**CPT-CAM-007-16**

**INFORME SOBRE LA CARACTERIZACION BIOFISICA Y  
SOCIOECONÓMICA RÁPIDA DE LAS CONDICIONES  
AMBIENTALES DE LA CIÉNAGA LAS QUINTAS, CARTAGENA,  
BOLÍVAR**

**Ministerio de Ambiente y Desarrollo Sostenible – MADS-  
Dirección de Asuntos Marinos y Recursos Hidrobiológicos -  
DAMCRA**

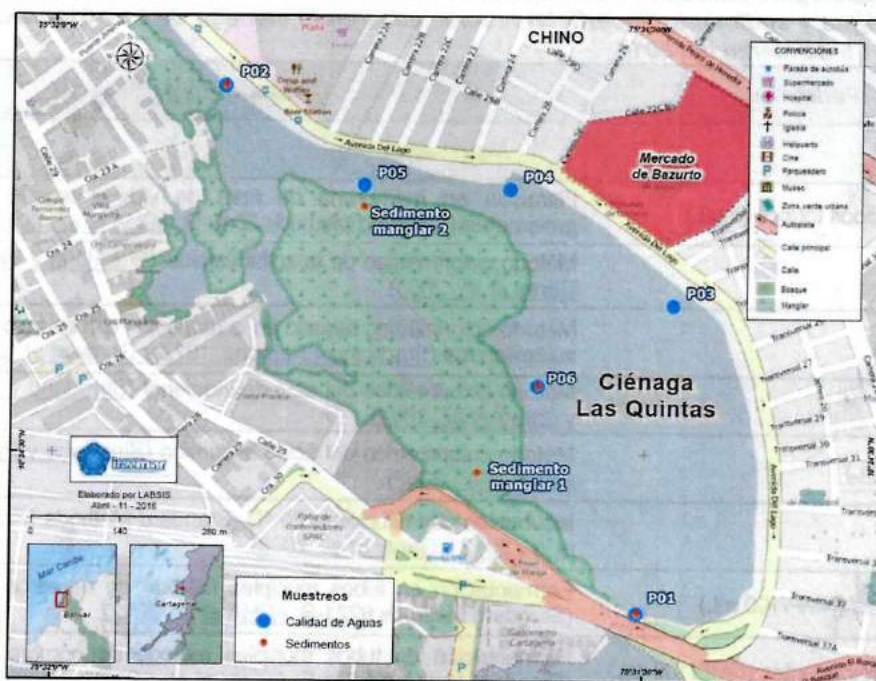
**Figura 3.1.** Puntos de muestreo para la evaluación de calidad de aguas y sedimentos de la ciénaga Las Quintas, Cartagena, Bolívar.

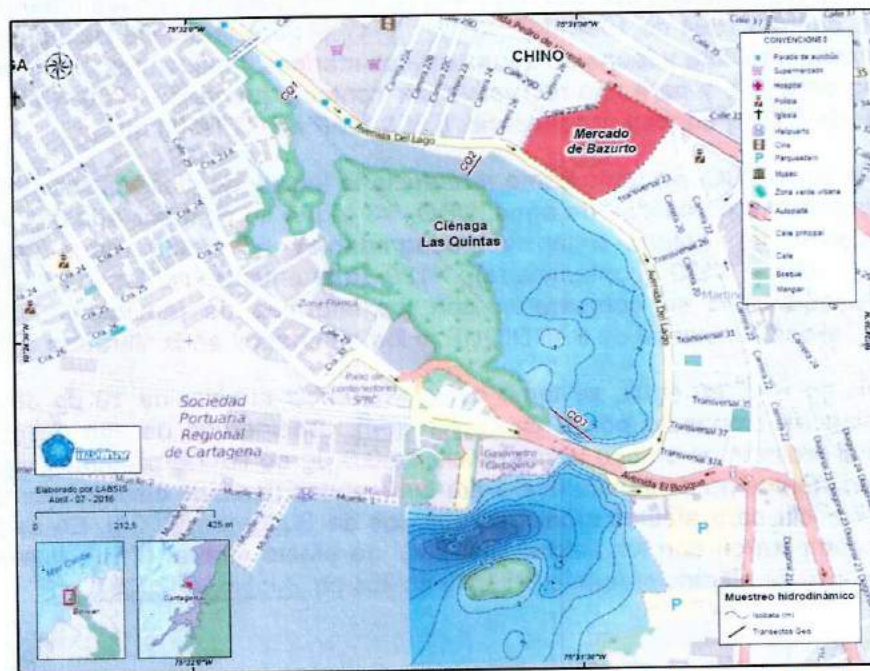
Se realizaron mediciones de corrientes en la ciénaga, empleando un perfilador acústico tipo ADCP, modelo RiverSurveyor, marca Sontek®. Para este análisis, se definieron 3 secciones transversales (transectos), CQ1 (cercano al puente Jiménez), CQ2 (cerca al mercado Bazurto) y CQ3 (cercano al puente Bazurto; Figura 3.2), siendo de gran importancia CQ1 y CQ3 debido a que son los sitios en donde la ciénaga tiene conexión con la bahía interna de Cartagena y con el caño Bazurto, respectivamente. Inicialmente, el transecto CQ1 se había ubicado hacia el puente Jiménez; sin embargo, tuvo que ser trasladado debido a la baja profundidad del sector ( $<0,5$  m). En el sector del puente de Bazurto, debido al permanente paso de lanchas, se tuvo que mover el transecto.

Figura 3.2. Mapa de los transectos para las mediciones de magnitud y dirección de la corriente en la ciénaga Las Quintas, Cartagena, Bolívar.

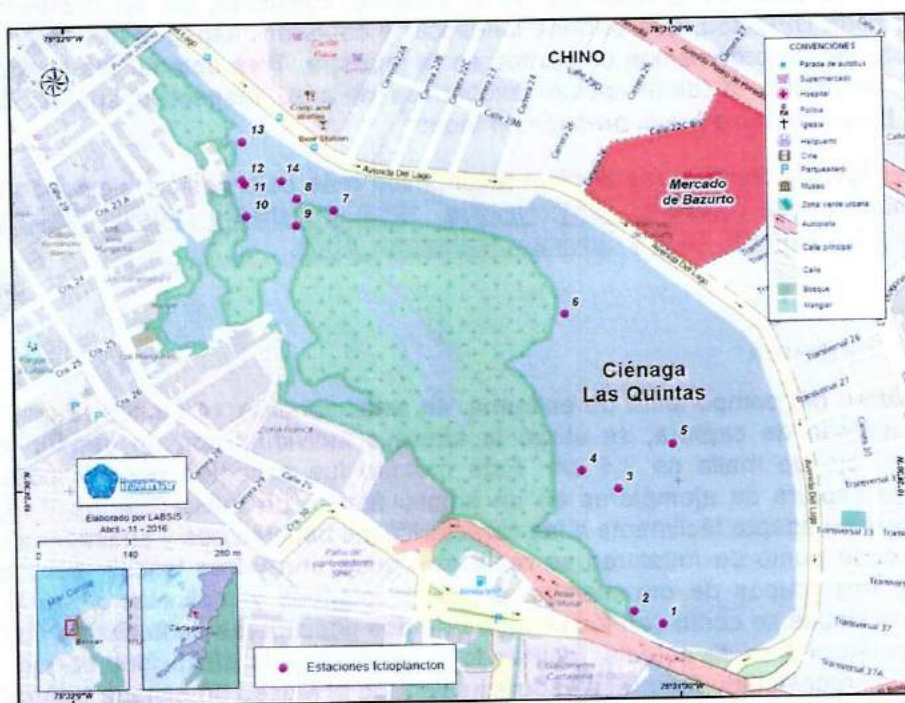
Figura 3.5. Puntos de muestreo de epifauna en la ciénaga Las Quintas, Cartagena, Bolívar.

Para el muestreo del componente de epifauna, se seleccionaron 14 puntos (Tabla 3.6; Figura 3.5). Como método de captura, se utilizó la atarraya individual con un tamaño de 6 m de diámetro y un ojo de malla de 2,5 cm. Este método fue escogido por ser poco selectivo, permitiendo la captura de ejemplares en un amplio ámbito de tallas ([Santos-Martínez et al., 1998](#)), y porque se adapta fácilmente a las características batimétricas y sedimentológicas de la ciénaga. En cada punto de muestreo se realizaron entre uno y tres lances, para constatar la presencia de tres grupos de organismos, peces, crustáceos y moluscos. Para la ejecución correcta de los lances se contó con los servicios de dos pescadores de la ciudad de Cartagena, quienes conocían el área de estudio, facilitando la movilidad y la efectividad de los muestreos. Todo el material recolectado fue preservado y trasladado al Museo de historia Natural Marina de Colombia MAKURIWA del INVEMAR, donde fueron debidamente revisados, identificados y analizados mediante análisis merísticos, morfométricos y caracteres diagnósticos.

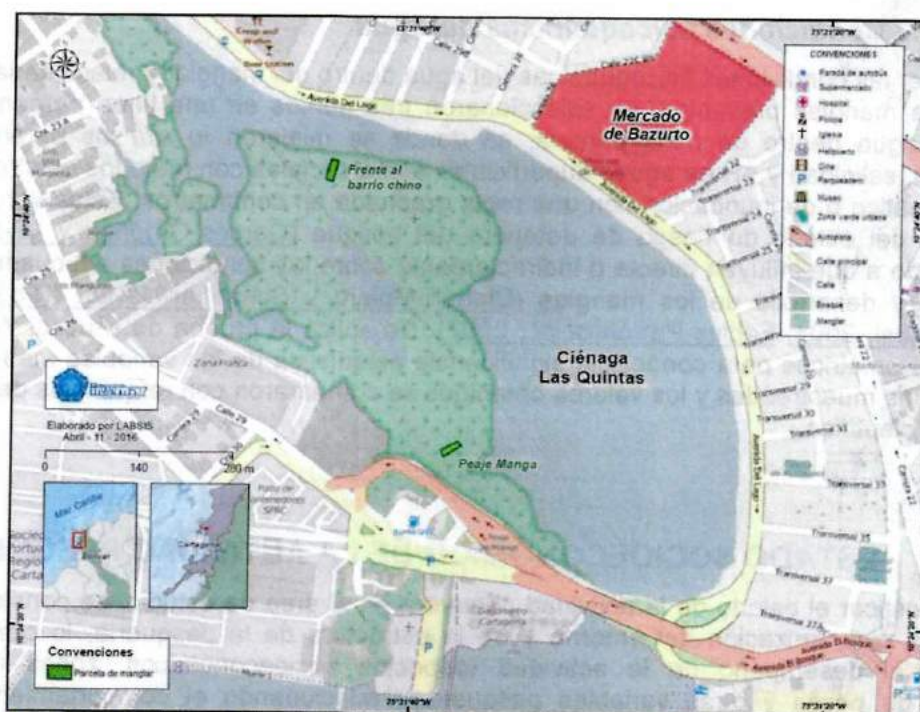
Figura 3.6. Parcelas de muestreo en el manglar de la ciénaga Las Quintas, Cartagena, Bolívar.

La evaluación de las condiciones ambientales generales del manglar en la ciénaga Las Quintas, como un ecosistema en el que habitan diferentes especies de importancia ecológica y comercial, y funciona como una zona de crianza de especies hidrobiológicas, se realizó siguiendo los lineamientos nacionales de monitoreo de manglares (Tavera, 2014), para lo cual se seleccionaron dos zonas de muestreo teniendo en cuenta las presiones y factores de degradación ambiental identificados, al norte en frente del barrio Chino y mercado de Bazurto, y al sur en el sector del peaje de Manga (Tabla 3.6; Figura 3.6).

Para la evaluación de los atributos estructurales del bosque en cada zona de muestreo, se estableció una parcela con un área mínima de 300 m<sup>2</sup> (10 x 30 m; Tabla 3.7; Figura 3.6), en donde se identificaron las especies presentes y se contaron todos los individuos, midiéndole a cada uno el diámetro a la altura del pecho (DAP) y altura aproximada; se calculó la densidad, el área basal (AB) y el índice de valor de importancia (IVI). Adicionalmente, se realizó una clasificación de las categorías diamétrica según los valores propuestos por Falla-Ramírez (1970) (en [Sánchez-Páez et al., 1997](#)): Brinzal ( $\leq 2,5$  a 5,0 cm), Latizal ( $\geq 5,1$  a 15,0 cm) y Fustal ( $> 15,0$  cm), y se identificaron los tensores ambientales, y principales síntomas y signos fitopatológicos generales en los mangles encontrados en las parcelas de muestreo.

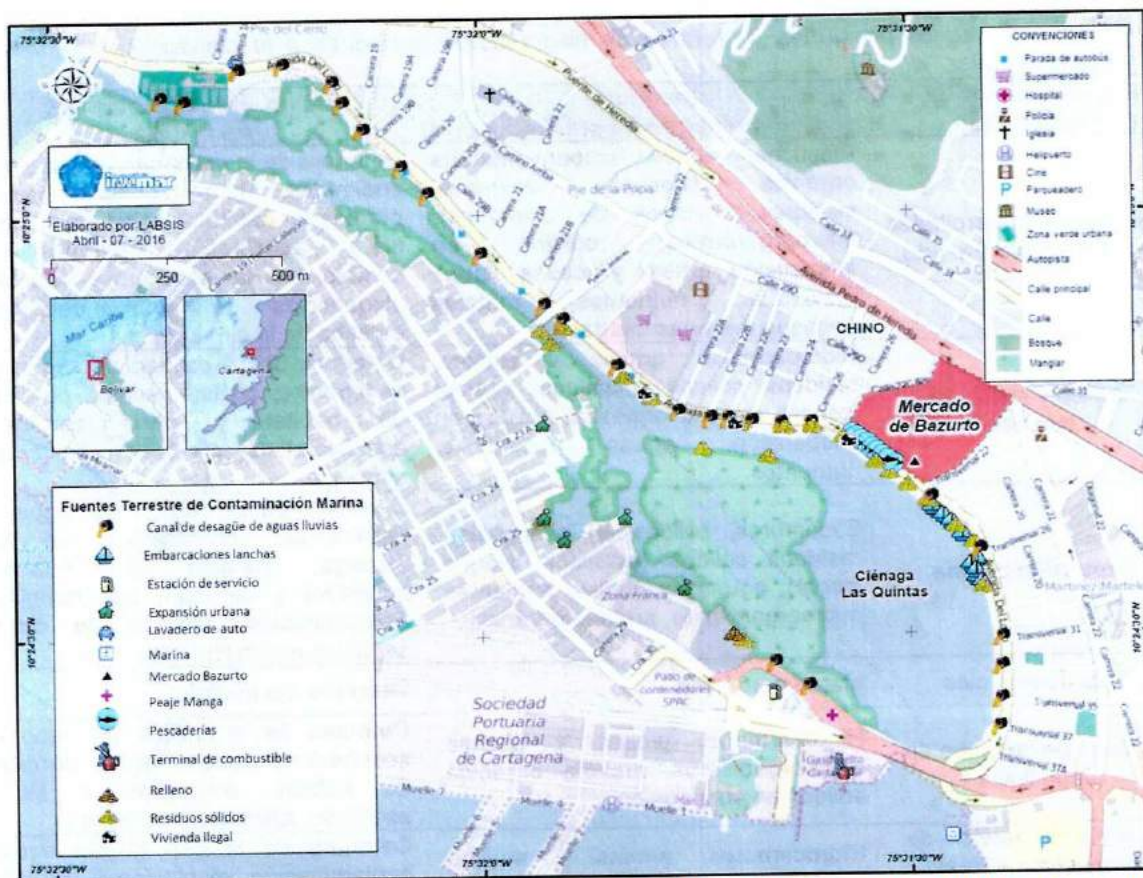
En la ciénaga Las Quintas, Cartagena, Bolívar, durante las actividades de inspección de los días 15 y 16 de marzo se identificaron las principales presiones y factores de degradación de la calidad del agua, de los recursos hidrobiológicos y los tensores manglar (Tabla 4.7 y Figura 4.1).

**Figura 4.1. Presiones y factores de degradación ambiental en la ciénaga Las Quintas, Cartagena, Bolívar.**

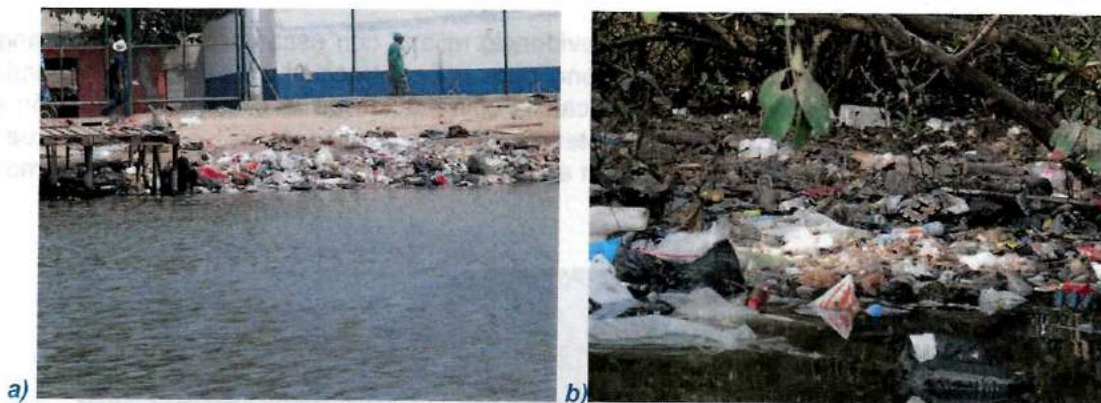
El mercado de Bazurto es considerado uno de los principales factores de degradación de la ciénaga, por la mala disposición de sus residuos líquidos y sólidos, lo cual ha causado deterioro de la calidad del agua y los sedimentos, afectación a la biota asociada, y deterioro estético de la ciénaga Las Quintas. Residuos sólidos como plásticos, icopor, restos de material orgánico son arrojados al cuerpo de agua directamente, o transportados por los vientos, acumulándose de forma evidente en la ribera de la ciénaga (

Figura 4.2b). Otros residuos, como electrodomésticos, fueron encontrados en el fondo, éstos junto con los plásticos pueden interferir en el intercambio gaseoso entre el sedimento y el agua, creando condiciones anóxicas, además aportan contaminantes tóxicos como metales pesados, entre otros.

**Figura 4.2.** Residuos sólidos en la ribera de la ciénaga - sector mercado de Bazurto (a), y en el borde del manglar que se encuentra enfrente del mercado (b). Fotos: Ostín Garcés.

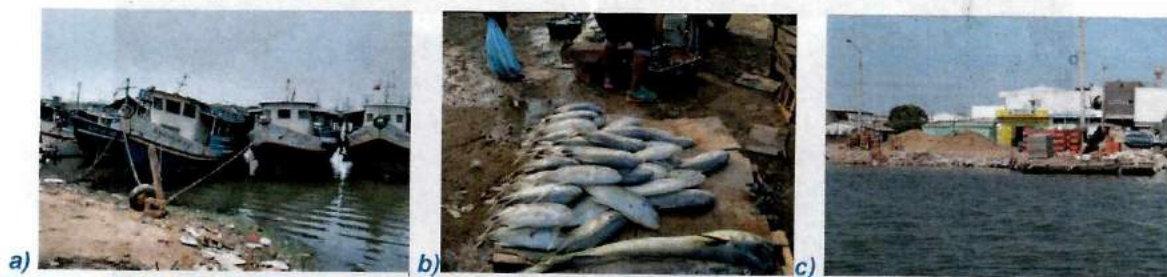
Frente al mercado de Bazurto llegan muchas lanchas y embarcaciones menores con motor (Figura 4.3a), las cuales son fuentes de residuos oleosos como hidrocarburos, grasas y aceites, etc. En estas embarcaciones se transportan pasajeros, y se cargan y descargan productos pesqueros, materiales de construcción, productos agrícolas, entre otros. En esta zona se realiza la venta de pescado (Figura 4.3b), que genera escurrimiento de sangre y vísceras que son arrojadas directamente a la ciénaga. El material de construcción como arena, grava, bloques son puestos temporalmente en la ribera de la ciénaga (Figura 4.3c), aportando sólidos que contribuyen a la colmatación del cuerpo de agua. También se arrojan residuos sólidos como bolsas y botellas plásticas, icopor, etc.

**Figura 4.3.** Zona de desembarque de embarcaciones menores en frente al mercado Bazurto, ciénaga Las Quintas, Cartagena, Bolívar. Embarcaciones (a), venta de pescados (b), y material de construcción en la ribera de la ciénaga (c). Fotos: Cesar García, Jorge Viaña y Ostín Garcés.

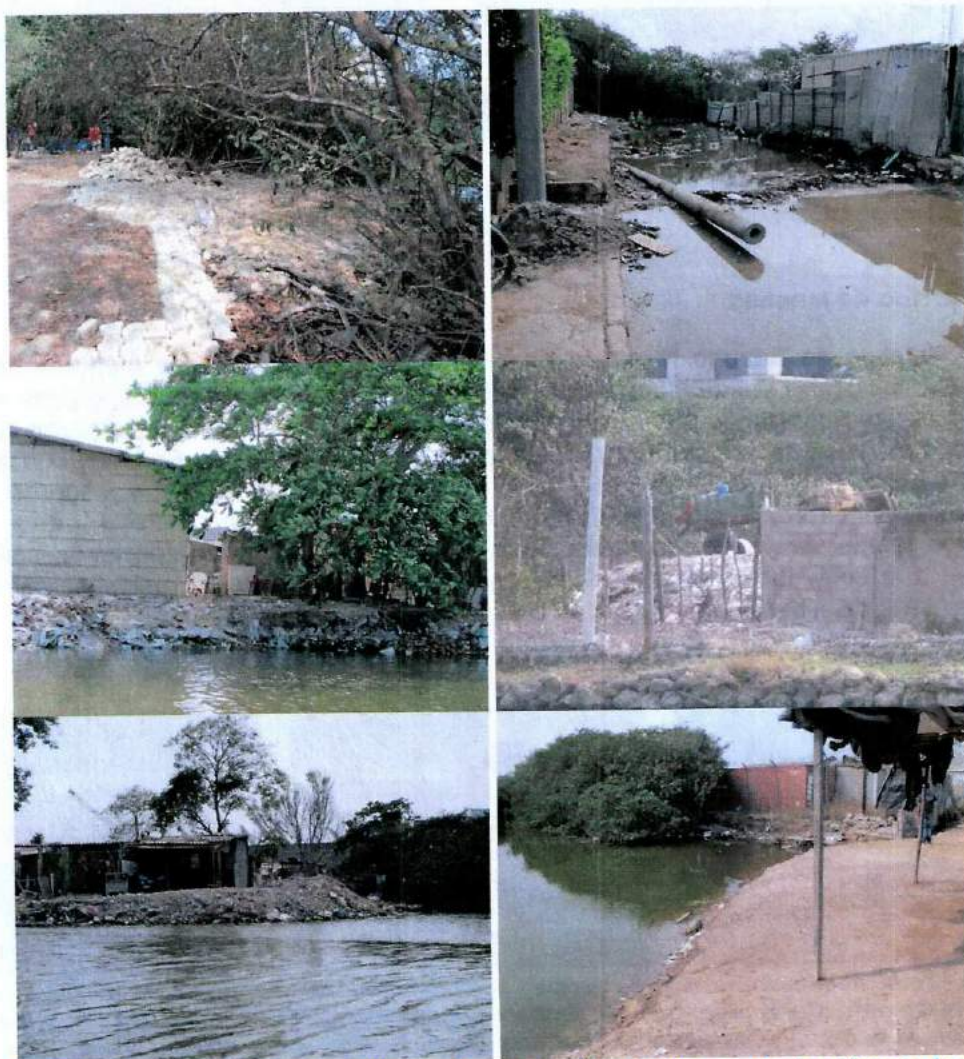
Al noroeste y suroccidente de la ciénaga se evidenció relleno con escombros y tala de mangle, en algunas áreas, para adecuación del terreno para la construcción de edificios y viviendas. Estas actividades aportan sólidos que provocan la colmatación de la ciénaga y reducción del espejo de agua, y pérdida de cobertura y deterioro de manglar. Además, las viviendas que se encuentran en las áreas en expansión, vierten aguas residuales y residuos sólidos al sistema.

Figura 4.4. Expansión urbana con relleno de áreas de manglar y de la ciénaga Las Quintas, Cartagena, Bolívar. Fotos: Ostín Garcés.

| Presión/factor de degradación | Problemática | Objetivo | Acciones de manejo |
|---|---|---|---|
| Expansión urbana | Relleno y pérdida de áreas de manglar | Implementar medidas que permitan controlar la expansión urbana que afecta las condiciones ambientales de la ciénaga de Las Quintas y sus recursos asociados | Desarrollar acciones para la recuperación de áreas de manglar deterioradas. |

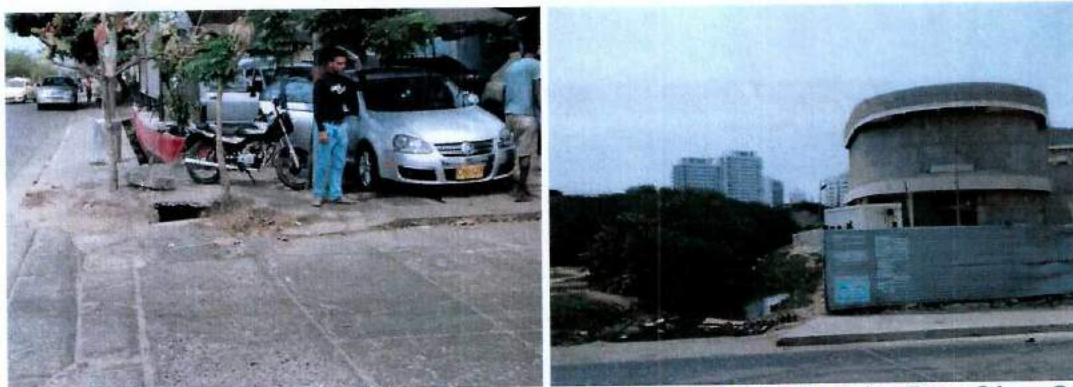
El caño Bazurto recibe las aguas residuales de un lavadero de auto informal (Figura 4.1). El desagadero lleva las aguas con residuos oleosos, detergentes y sólidos hacia un canal que desemboca directamente al caño (Figura 4.6) que por la acción del flujo y reflujo, las aguas tienen conexión con la ciénaga Las Quintas, convirtiéndose en una fuente de contaminación.

Figura 4.6. Lavadero de carro que vierte sus aguas residuales al caño Bazurto. Foto: César García.

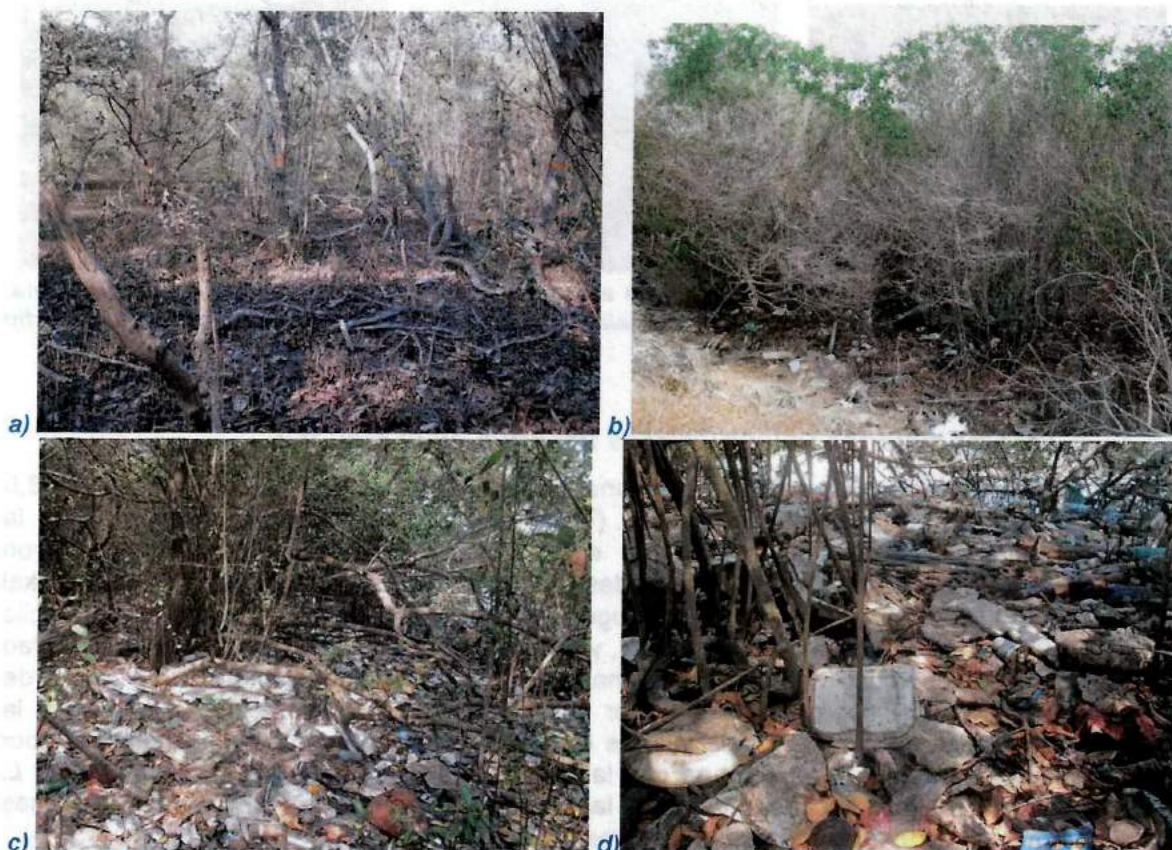
La estación frente al barrio Chino, tuvo la mayor densidad de mangles (Tabla 4.12). *Avicennia germinans* fue la especie más abundante, seguido por *R. mangle* y *L. racemosa*, encontrándose la mayoría de estos árboles en buenas condiciones fitosanitarias. El 56 % de los mangles pertenecieron a la categoría latizal, el 31 % a brinzal y el 13 % restante a fustal, indicando que el manglar en esta estación corresponde a un bosque joven. Se observó en el suelo del manglar de esta estación, alta contaminación con residuos sólidos (Figura 4.16c y d), principalmente plásticos, residuos de electrodomésticos, y muebles, en mayor proporción que los encontrados en la estación del peaje de Manga. Estos residuos provenientes de la zona del mercado de Bazurto, cubrían casi en su totalidad el suelo de una franja de aproximadamente 10 m desde el borde del manglar, donde crecían en asociación árboles de las tres especies de mangle identificadas, y residuos dispersos tierra adentro; condición que tiene un impacto negativo sobre la biota, en animales como los cangrejos que habitan en sus madrigueras y moluscos asociados a las raíces por deterioro del hábitat; dificulta el establecimiento de los propágulos en el suelo, y también afecta los mangles que cuentan con neumatóforos para el intercambio gaseoso en suelos anóxicos típicos de estos ecosistemas, tales como *L. racemosa* y *A. germinans*, cuya eficiencia puede verse afectada al estar cubiertos por las basuras.

Figura 4.16. Condiciones ambientales de los manglares de la ciénaga Las Quintas, Bolívar. Sector peaje de Manga (a - b), residuos sólidos en estación frente al barrio Chino. Foto: Ostín Garcés.

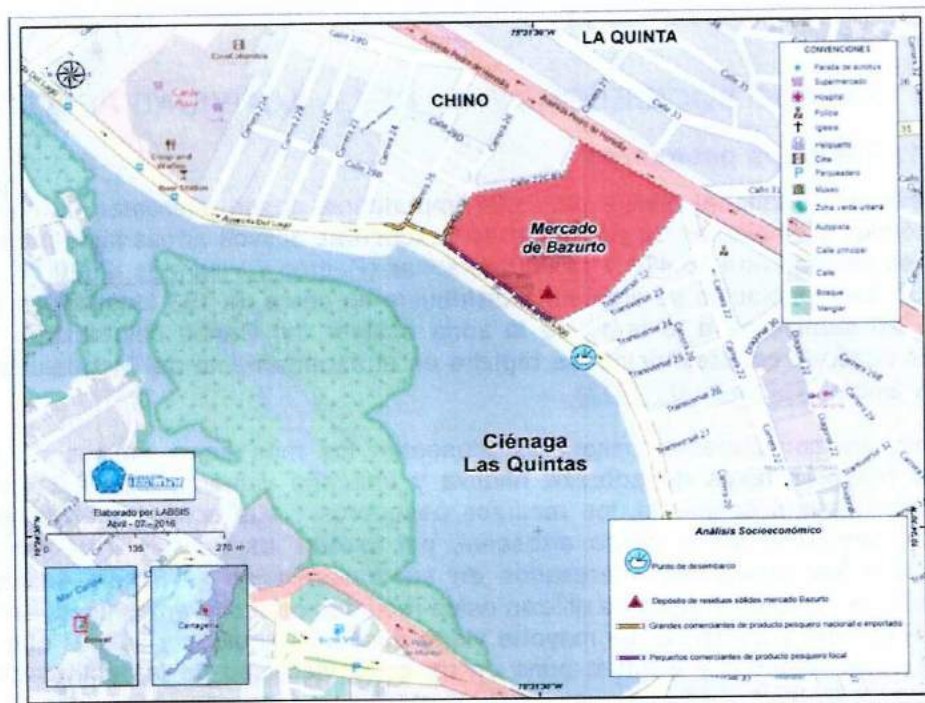
Figura 4.18. Ubicación de sitios de desembarco y comercialización de producto pesquero Ciénaga Las Quintas, departamento de Bolívar.

De las entrevistas realizadas en el desarrollo de la visita se estimó un número de 80 pescadores potencialmente activos, no obstante, solo se registraron dos unidades económicas de pesca (UEP) del arte atarraya, que faenan en el área de la ciénaga Las Quintas, equivalente a cuatro pescadores; correspondiendo el resto a otras UEP de otras artes (redes de enmalle, líneas de mano y palangres), pero con realización de faenas en áreas diferentes (bahía de Cartagena, Barú, Boquilla, Tierra Bomba, entre otras), que utilizan el área como ruta de acceso para llegar al puerto de desembarco en el mercado de Bazurto, lugar comercializan sus productos pesqueros (Figura 4.18).

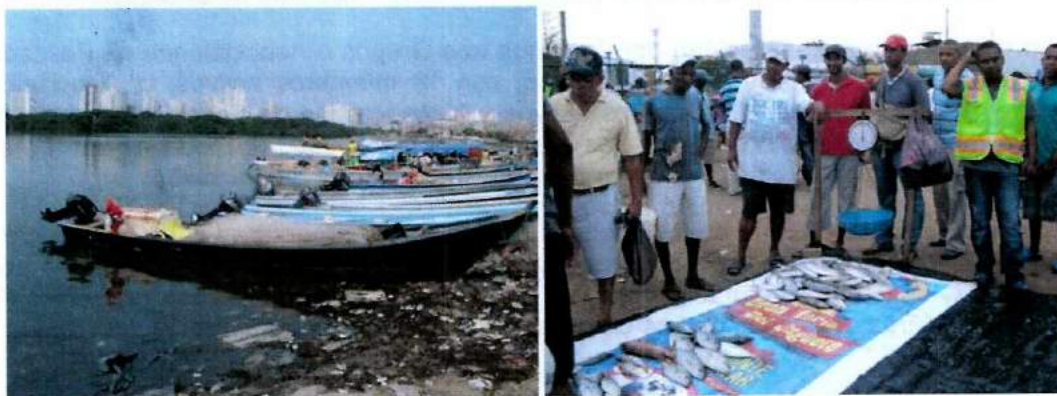
*Figura 4.20. Puerto artesanal de desembarcos pesqueros en la ciénaga Las Quintas, departamento de Bolívar. Fotos: programa VAR.*

En general, los pescadores utilizan la ciénaga Las Quintas principalmente como ruta de acceso para llegar al puerto de desembarco en el mercado de Bazurto, lugar donde acopian y comercializan sus productos pesqueros. Esta actividad se realiza de manera informal, en condiciones muy precarias, pues ofrecen sus productos sobre tapetes plásticos en el suelo (Figura 4.20). Allí mismo, los pescados son procesados (escamados y eviscerados), generando desechos orgánicos que al momento de descomponerse generan olores ofensivos, atrayendo diferentes tipos de aves marinas, que han modificado su comportamiento de pescadoras al tener la oportunidad de obtener alimentos a partir de estos desechos. Sumado a esto, el aporte de residuos sólidos no controlados (basuras y restos de artes de pesca) genera focos de contaminación debido a la falta de contenedores o furgones que permitan realizar un adecuado manejo de estos residuos y así evitar que sean arrojados a la ciénaga (Figura 4.21).

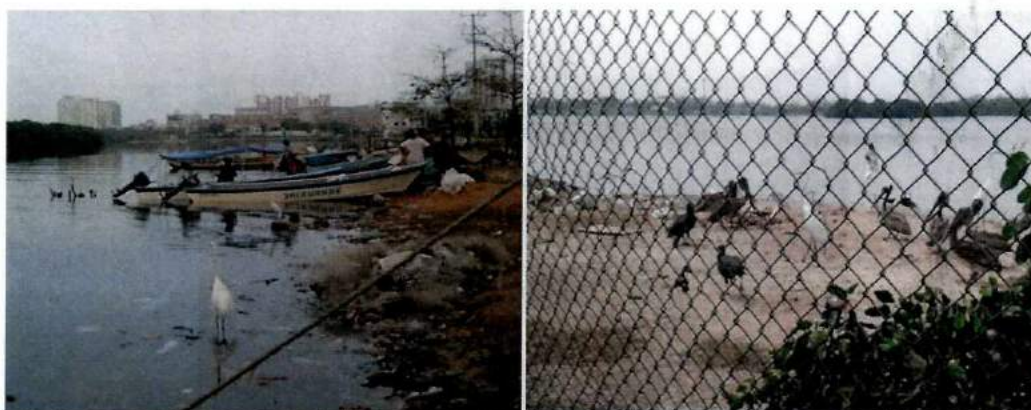
Figura 4.21. Basuras y desechos orgánicos generados por la actividad pesquera en la ciénaga Las Quintas, departamento de Bolívar. Fotos: programa VAR.

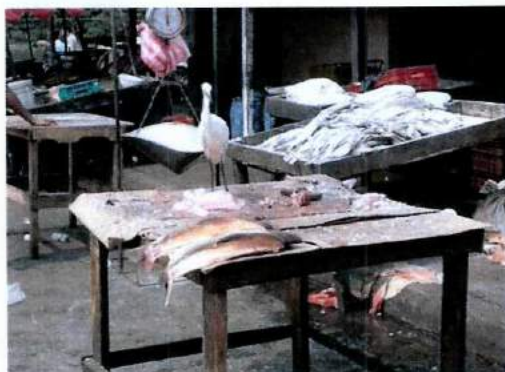
Como se aprecia en la Figura 4.28, existe una percepción de alto grado de contaminación de la ciénaga Las Quintas entre la mayoría de los comerciantes del mercado de Bazurto entrevistados, quienes manifiestan principalmente que se da a través de la presencia de residuos sólidos, especialmente plástico, producto de la actividad de comercialización propia del mercado, así como a través de malos olores ocasionados por la mala disposición de aguas residuales y la falta de circulación del agua a través de los caños de la ciudad. Lo anterior contrasta con la variación en las percepciones sobre la afectación de los recursos naturales, donde los comerciantes manifestaron que si bien consideran que la ciénaga está altamente contaminada, esto a su parecer no se refleja en el estado del manglar, los peces o las aves y consideran que estos recursos se afectan levemente por el nivel de contaminación. Para los entrevistados el principal efecto del estado ambiental de la ciénaga sobre la fauna que la habita es la afectación de las aves, las cuales han cambiado sus hábitos alimenticios pasando de cazar a alimentarse de los desperdicios del mercado, especialmente de los residuos de la comercialización del producto pesquero (Figura 4.29).

**Figura 4.29 Garza alimentándose de desperdicios de actividad de comercialización de productos pesqueros en el mercado de Bazurto, Cartagena, Bolívar.**

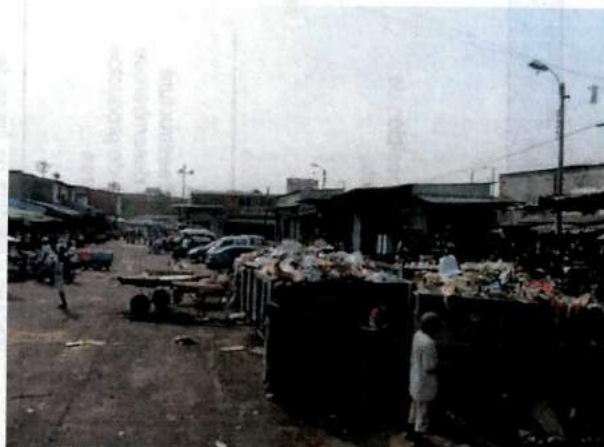
**Figura 4.30.** Contenedores de basura en el mercado de Bazurto, Cartagena, Bolívar.

- Jornadas de limpieza más frecuentes, así como mejoras en la prestación del servicio de aseo (Figura 4.30).
- Implementación de campañas de educación ambiental.
- Mantenimiento de caños para mejorar la circulación del agua al interior de la ciénaga.
- Como última medida el traslado del mercado a otra zona de la ciudad, por considerar que este es el mayor aportante de contaminantes a la ciénaga Las Quintas, aunque para los comerciantes esto se traduzca en un posible detrimento de sus ganancias.
