ESTABLECIMIENTO PÚBLICO AMBIENTAL - EPA CARTAGENA

INFORME ANUAL - 2017

CARTAGENA, ENERO 2018

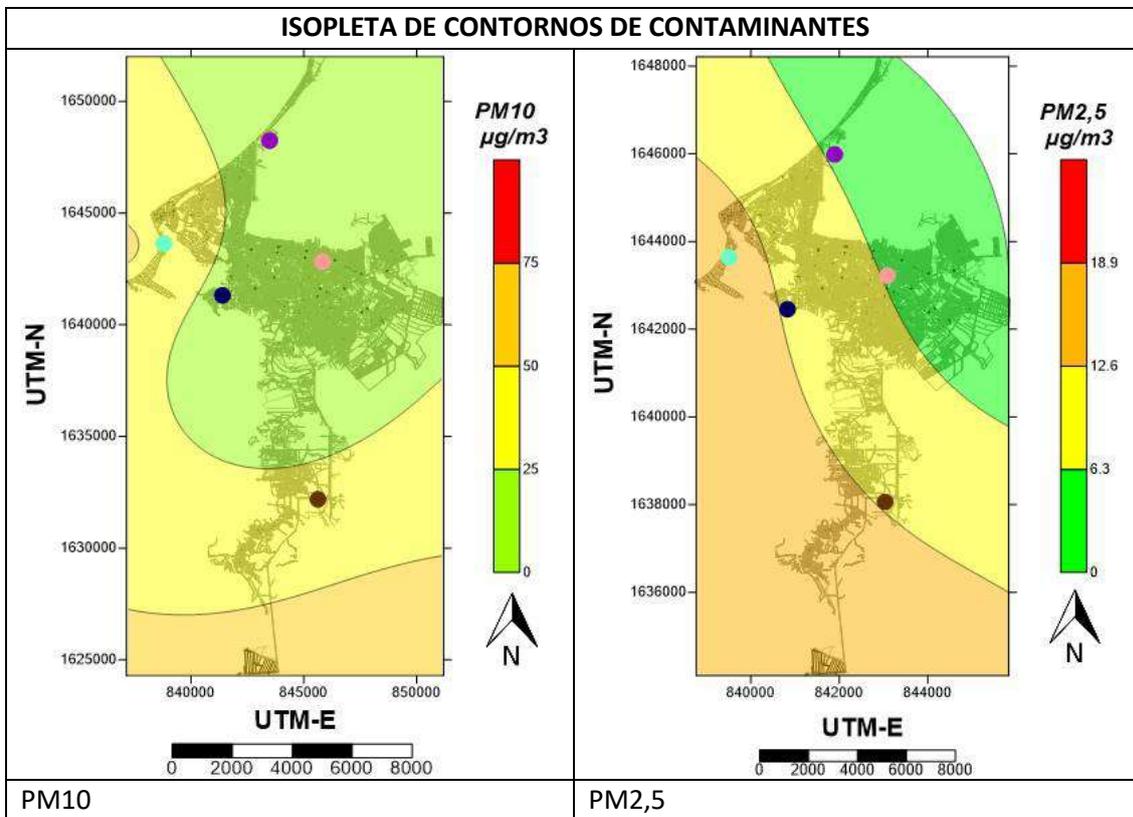
En el diagrama de contorno se muestran los promedios aritméticos de las concentraciones de material particulado en la ciudad de Cartagena de indias para el año 2017. Para el contaminante PM10, Las concentraciones más altas se registraron en la estación ubicada en la Zona franca la Candelaria y para Pm2, 5 las mayores concentraciones se presentaron en la estación Base Naval de Bocagrande. Sin sobrepasa el límite máximo permisible de 25 µg/m3. Al analizar los promedios aritméticos mensuales de PM10, se observa que durante todo el período de estudio se registraron concentraciones superiores a los establecidos en la norma anual de 50 µg/m3 con mayor concentración en la estación Zona franca la candelaria. Cabe resaltar que el contorno se realizó sin tener en cuenta los datos de la estaciones que no monitorearon por encontrarse

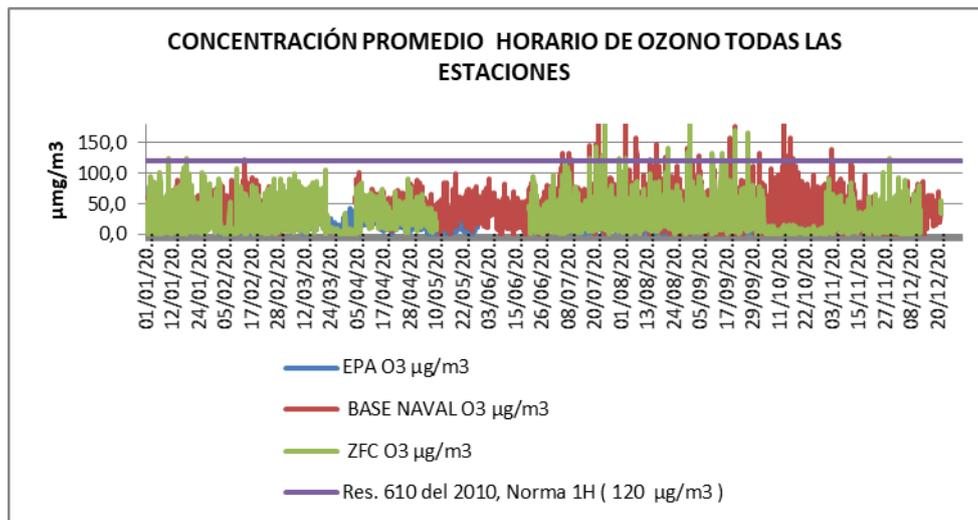
ANALISIS DEL OZONO TROPOSFERICO DE TODAS LAS ESTACIONES EPA, BASE Y ZONAFRANCA

A continuación describiremos la grafica correspondiente al promedio horario de ozono de las estaciones EPA, BASE Y ZONAFRANCA correspondientes al año 2017.

- La grafica promedio horario describe que de las tres estaciones que monitorean ozono troposferico, sólo en la estacion EPA no se presentó excedencias de contaminantes. Cumpliendo en un 100% la norma.
- La mayoría de los datos horarios estuvieron por debajo del limite maximo permisible de 120 µg/m³. En la estacion donde mayor se apreció excedencias fue en BASE con 59 datos por encima del límite. máximo permisible de 120 µg/m³. Comportamiento que representa un 99.1% de cumplimiento de la norma horaria. La estacion ZONAFRANCA obtuvo un porcentaje de cumplimiento de norma horaria de 99.6%, con sólo 28 ocasiones de excedencias.
- Se observa que las estaciones reportaron datos superiores al 75% de cantidad establecida por el protocolo de monitoreo de la calidad del aire.

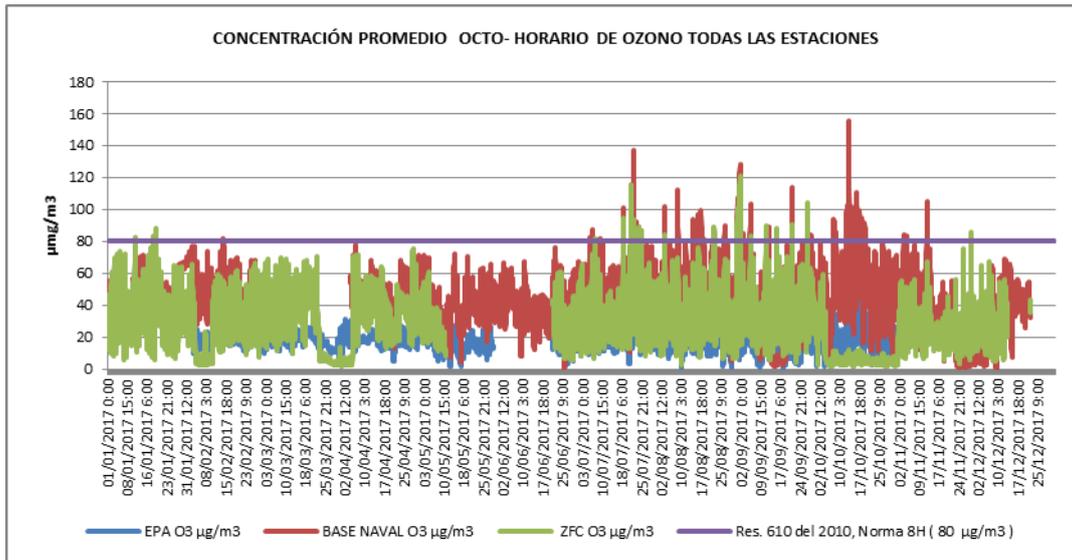
- La grafica promedio octo- horario describe al igual de la grafica horaria que no se presentó excedencias del contaminante en la estacion EPA. Cumpliendo de esta manera com um 100% de cumplimiento de la norma.
- La mayor parte de los datos octo- horario monitoreados estuvieron por debajo del limite maximo permisible de **80 µg/m3**. En la estacion donde mayor se apreció excedencias fue en BASE con 298 datos por encima del límite máximo permisible de **80 µg/m3**. Esta informacion arroja una representatividad del 95,7 % de cumplimiento octo- horario. La estacion ZONAFRANCA obtuvo un porcentaje de cumplimiento de norma octo- horario de 99%, con 77 ocasiones de excedencias.
- Se observa que las estaciones reportaron datos superiores al 75% de cantidad establecida por el protocolo de monitoreo de la calidad del aire.

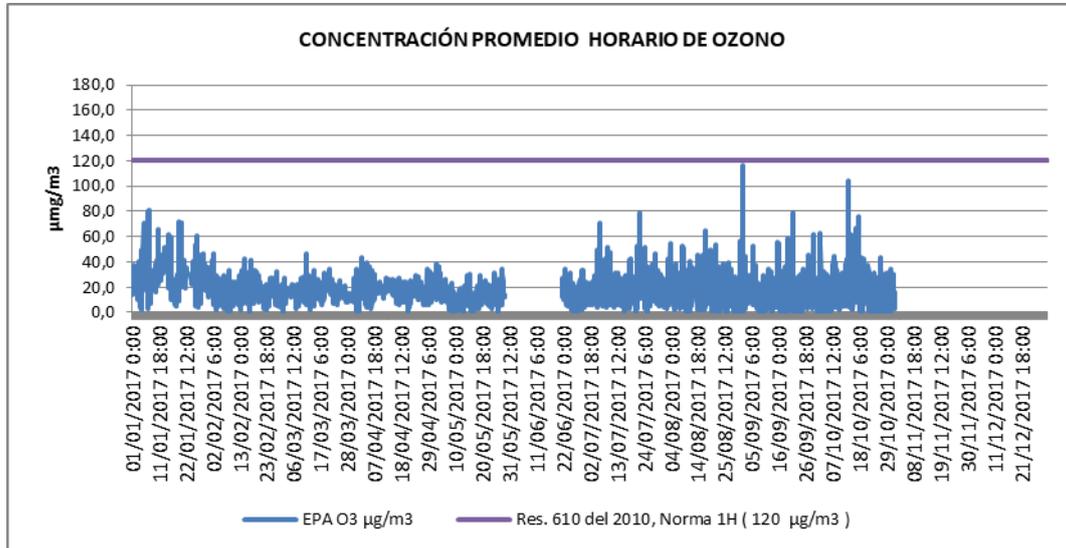
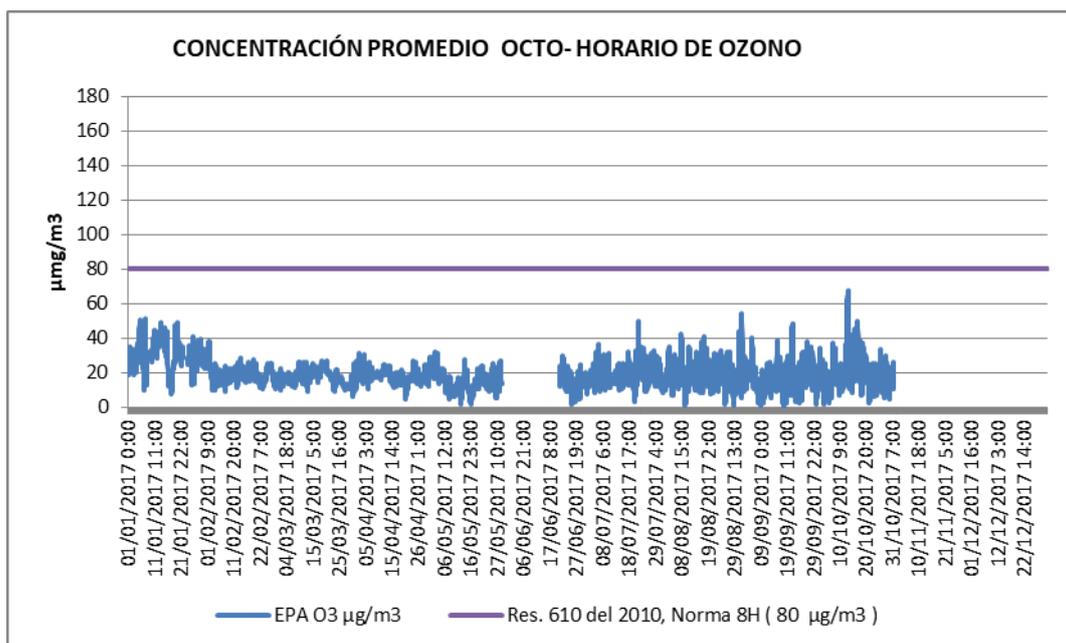
**ANÁLISIS DEL OZONO TROPOSFÉRICO ANUAL POR ESTACIONES INDIVIDUALES
ESTACION EPA:**

- Esta estación reportó 6674 datos horarios y 6699 octo horarios de 8760 posibles para el año 2017, lo cual quiere decir que se cumplió con el 76,2% de captura de datos horario y 76,42 % octo horario. Superior a 75% establecido por del Protocolo de monitoreo de la calidad del aire.
- El valor máximo horario obtenido en esta estación para el año fue de 116,3 $\mu\text{g}/\text{m}^3$, para el mes de septiembre, por debajo del límite máximo permisible de 120 $\mu\text{g}/\text{m}^3$ horario. El valor mínimo de este rango de exposición fue de 34,3 $\mu\text{g}/\text{m}^3$, para el mes de junio.

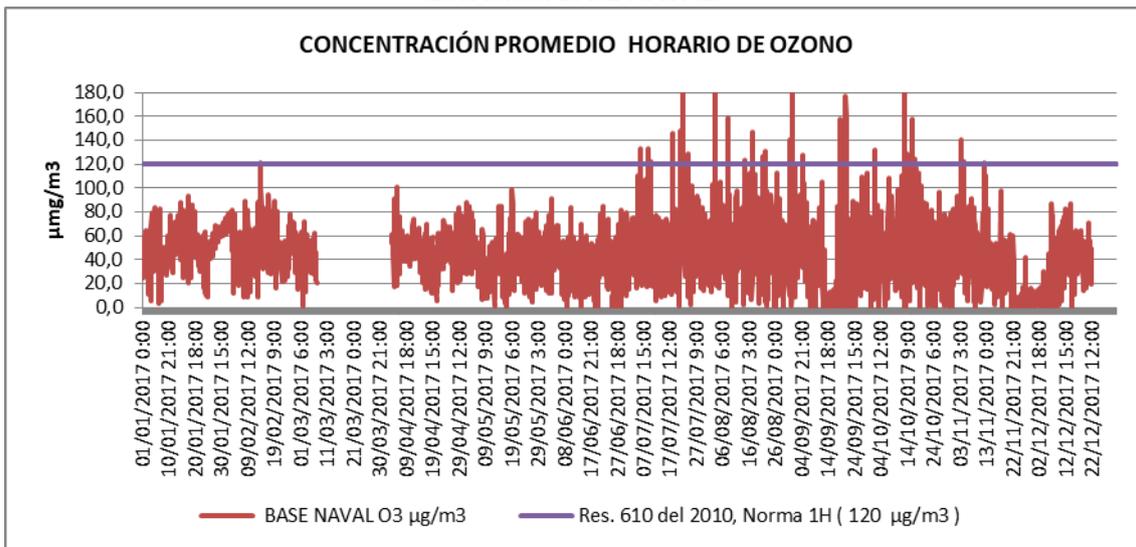
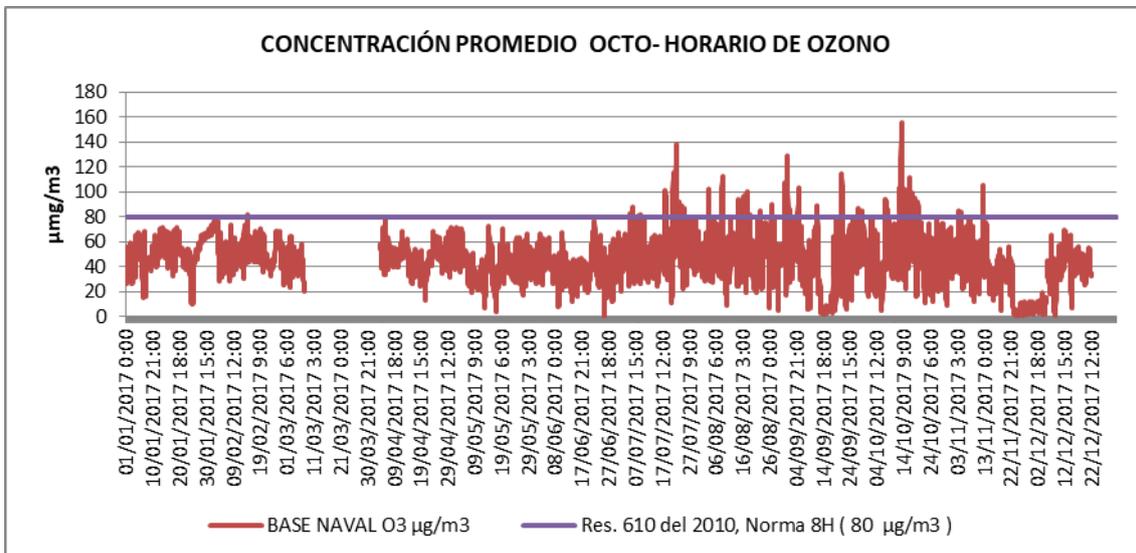
ESTACION BASE NAVAL:

- Esta estación reportó 7739 datos horarios y 7826 octo horarios de 8760 posibles para el año 2017, lo cual quiere decir que se cumplió con el 88,342% de captura de datos horario y 89,34 % octo horario. Superior a 75% establecido por del Protocolo de monitoreo de la calidad del aire.
- El valor máximo horario obtenido en esta estación para el año fue de $226 \mu\text{g}/\text{m}^3$, por encima del límite máximo permisible de $120 \mu\text{g}/\text{m}^3$ horario. El valor mínimo fue de $71,5 \mu\text{g}/\text{m}^3$, para el mes de marzo.

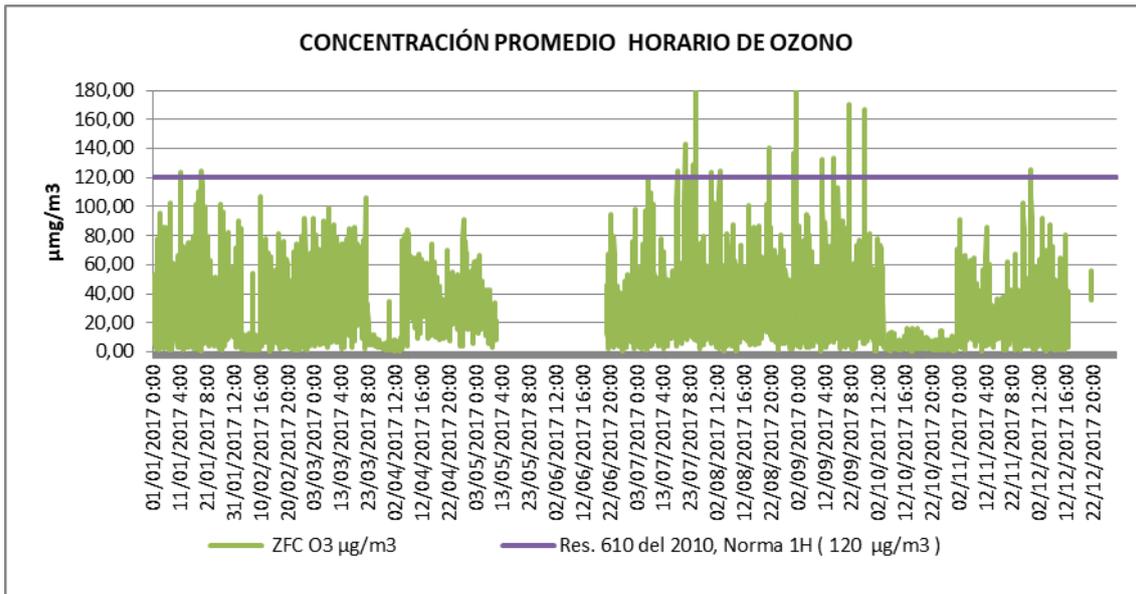
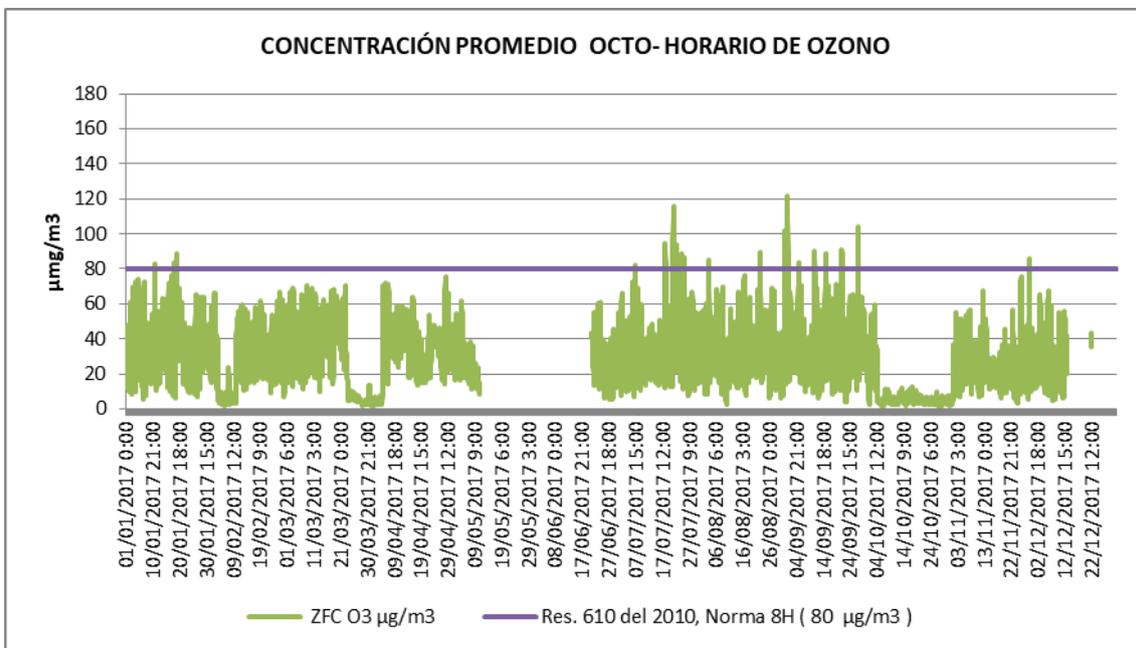
ESTACION ZONAFRANCA:

- Esta estación reportó 7284 datos horarios y 7325 octo horarios de 8760 posibles para el año 2017, lo cual quiere decir que se cumplió con el 83,15% de captura de datos horario y 83,62 % octo horario. Superior a 75% establecido por del Protocolo de monitoreo de la calidad del aire.

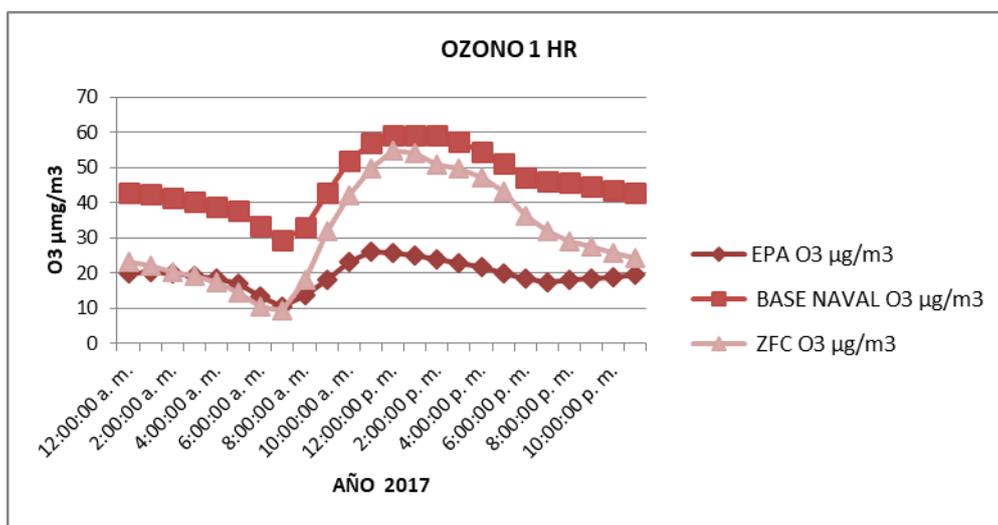
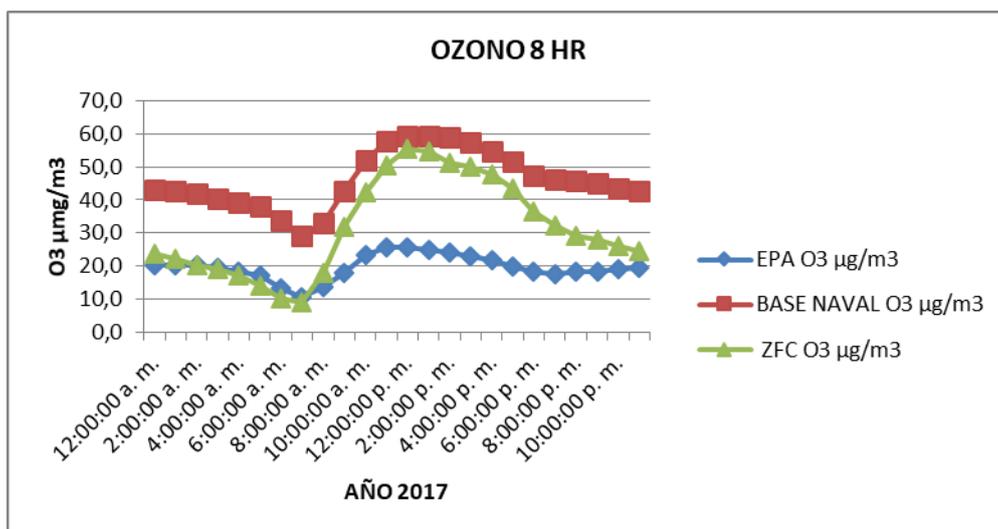
COMPORTAMIENTO DE DISTRIBUCION NORMAL DE OZONO TROPOSFERICO 1 HR Y 8 HR

- Las graficas presentes de exposicion HORARIA Y OCTO- HORARIA, describen que las mayores concentraciones de ozono troposferico medido en las tres estaciones EPA, BASE y ZONAFRANCA, se presentan en la zona media y extremas de las figura.

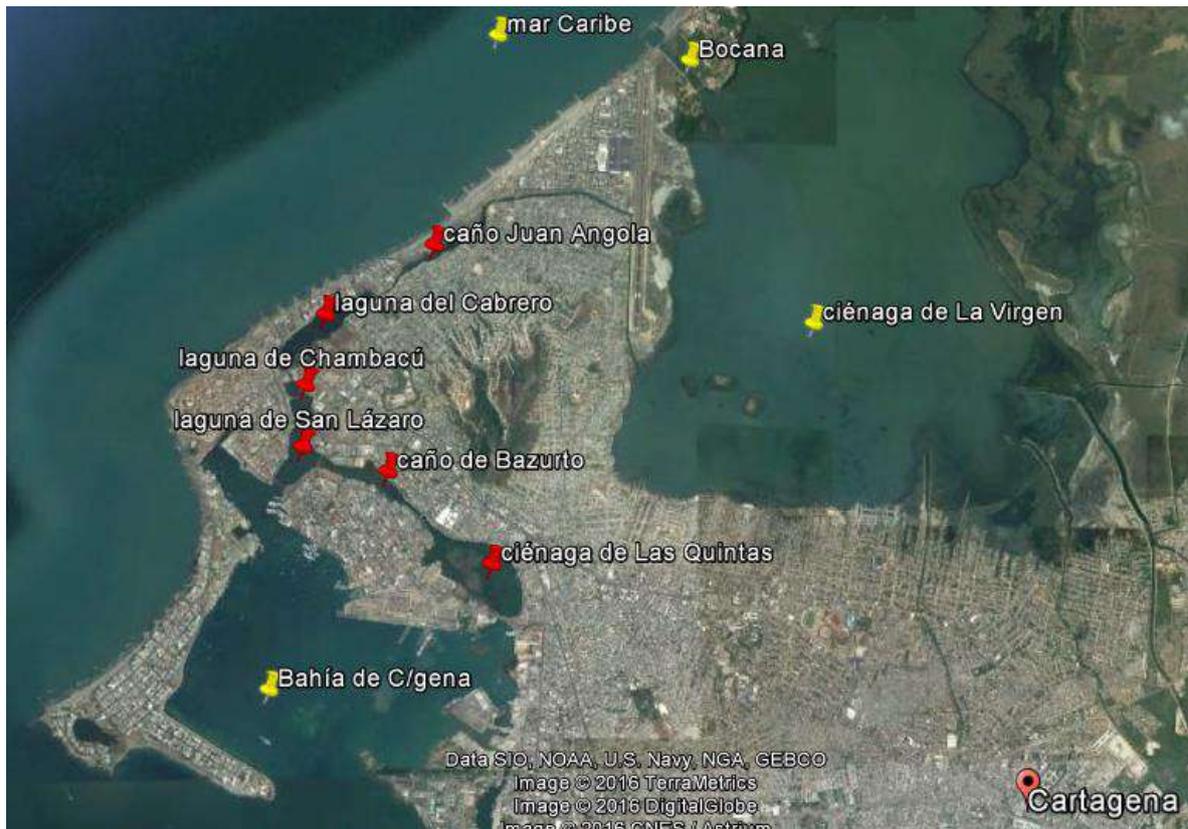
El sistema de caños y lagunas (o sistema lagunar) de la ciudad de Cartagena de Indias está conformado por 6 cuerpos de agua: ciénaga de Las Quintas, caño de Bazurto, laguna de San Lázaro, laguna de Chambacú, laguna del Cabrero y caño Juan Angola (que incluye lo que se conoce como el canal paralelo). Estos cuerpos de agua no solo están interconectados entre sí, sino que también conectan a la bahía de Cartagena (a través de la ciénaga de Las Quintas y la laguna de San Lázaro) con el mar Caribe (a través de la ciénaga de La Virgen, cual está conectada al sistema lagunar por medio del caño Juan Angola). La Figura 1 muestra la distribución espacial de los cuerpos de agua y su conexión con la bahía de Cartagena y la ciénaga de La Virgen

FIGURA 1-2. DISTRIBUCIÓN ESPACIAL DEL SISTEMA LAGUNAR DE CARTAGENA DE INDIAS

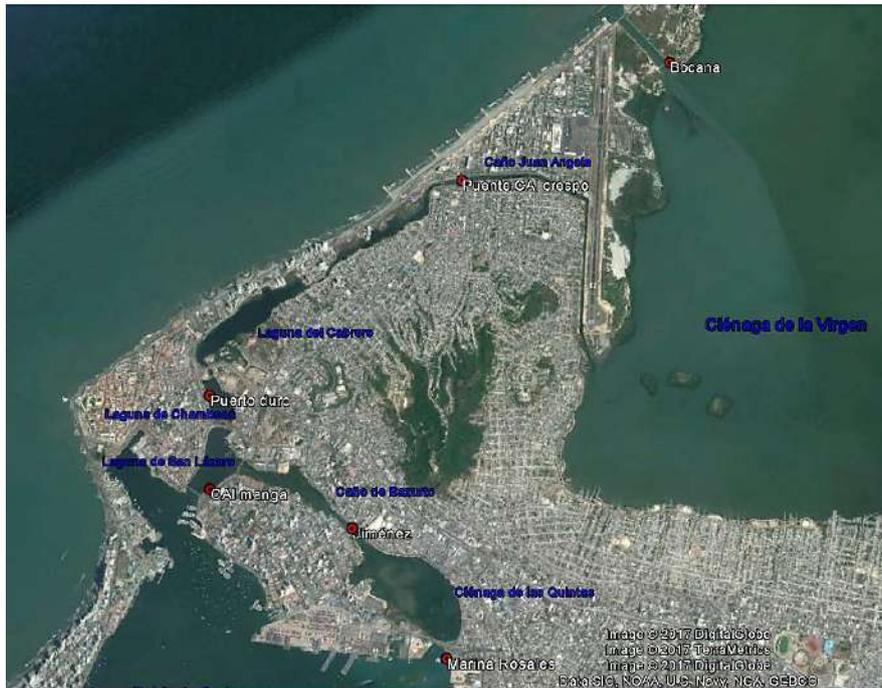
Los sensores se programaron para tomar datos de presión absoluta y de temperatura en intervalos de 5 minutos. Es importante mencionar que los sensores, por no tener suficiente peso propio para mantenerse sumergidos por si solos, se instalaron dentro de tubos de PVC perforados (diámetro 2"), lo cuales, a su vez, fueron anclados a dados de concreto, (de 30 Kg de peso), a través de unas abrazaderas.

FIGURA 1-3. LOCALIZACIÓN DE LOS PUNTOS DE MEDICIÓN DE NIVEL Y TEMPERATURA DEL AGUA.

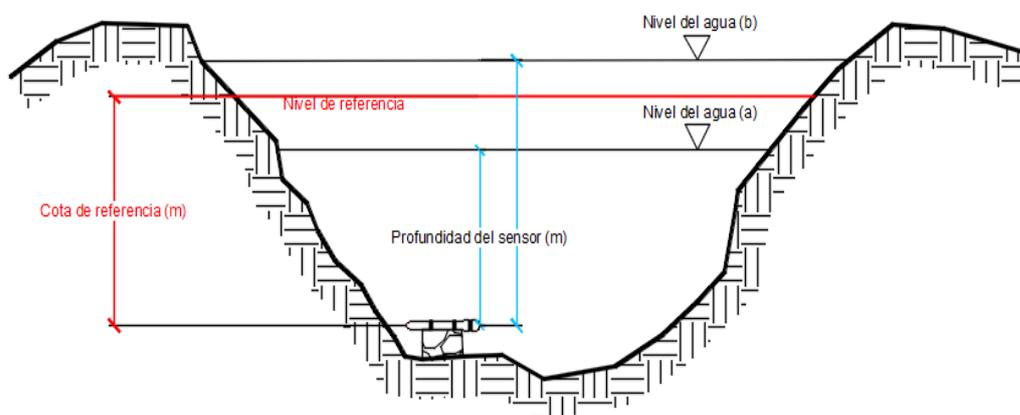
FIGURA 1-4. SECCIÓN TRANSVERSAL TÍPICA DE LOS CUERPOS DE AGUA CON SENSOR EN EL FONDO.

Como se observa, el nivel del agua tiene un valor negativo, eso quiere decir que el nivel del agua está por debajo del nivel de referencia, lo que corresponde a la condición a en la Figura 1-6.

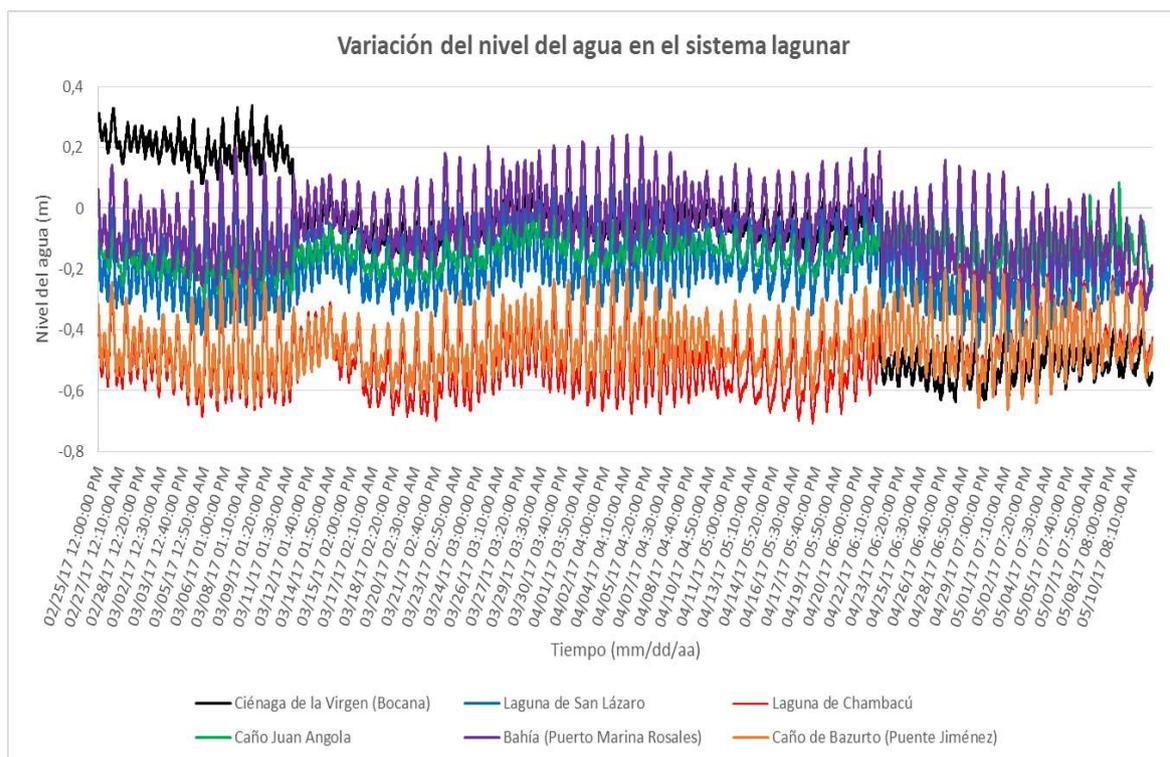
FIGURA 1-5. SERIE COMPLETA DE NIVELES DE AGUA PARA TODOS LOS CUERPOS DE AGUA

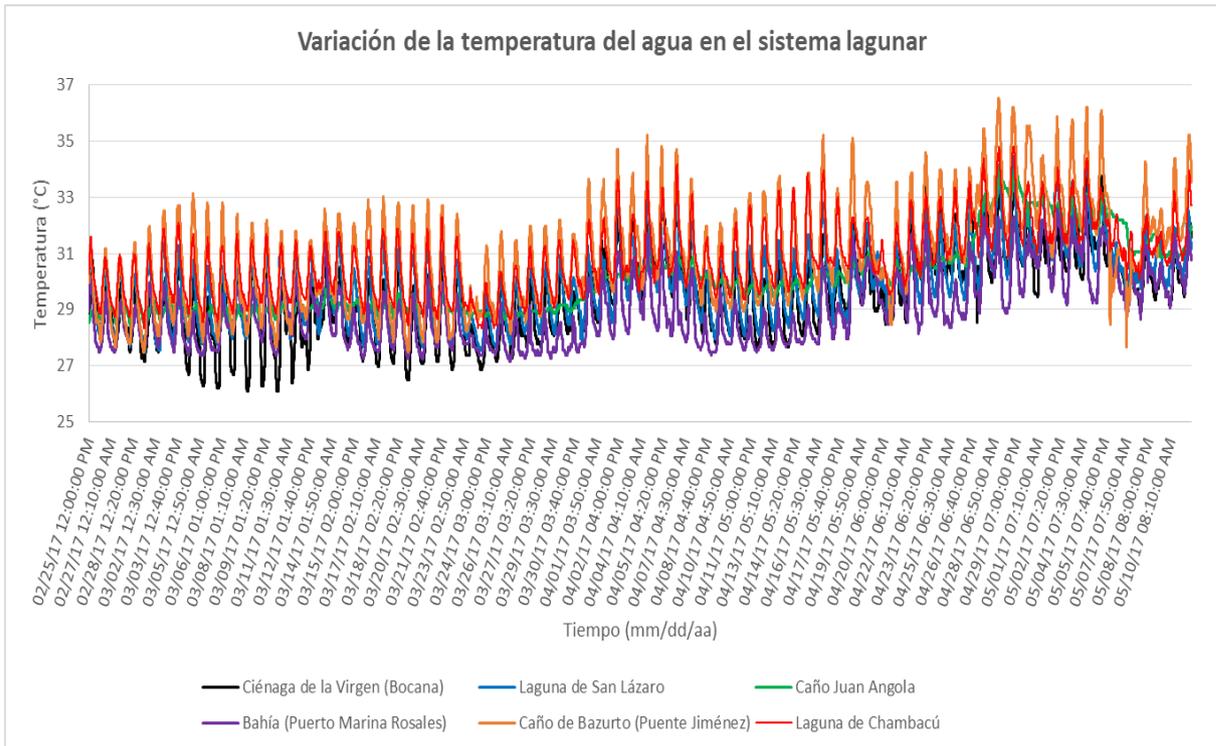
FIGURA 1-6. SERIE COMPLETA DE TEMPERATURA DEL AGUA PARA TODOS LOS CUERPOS DE AGUA

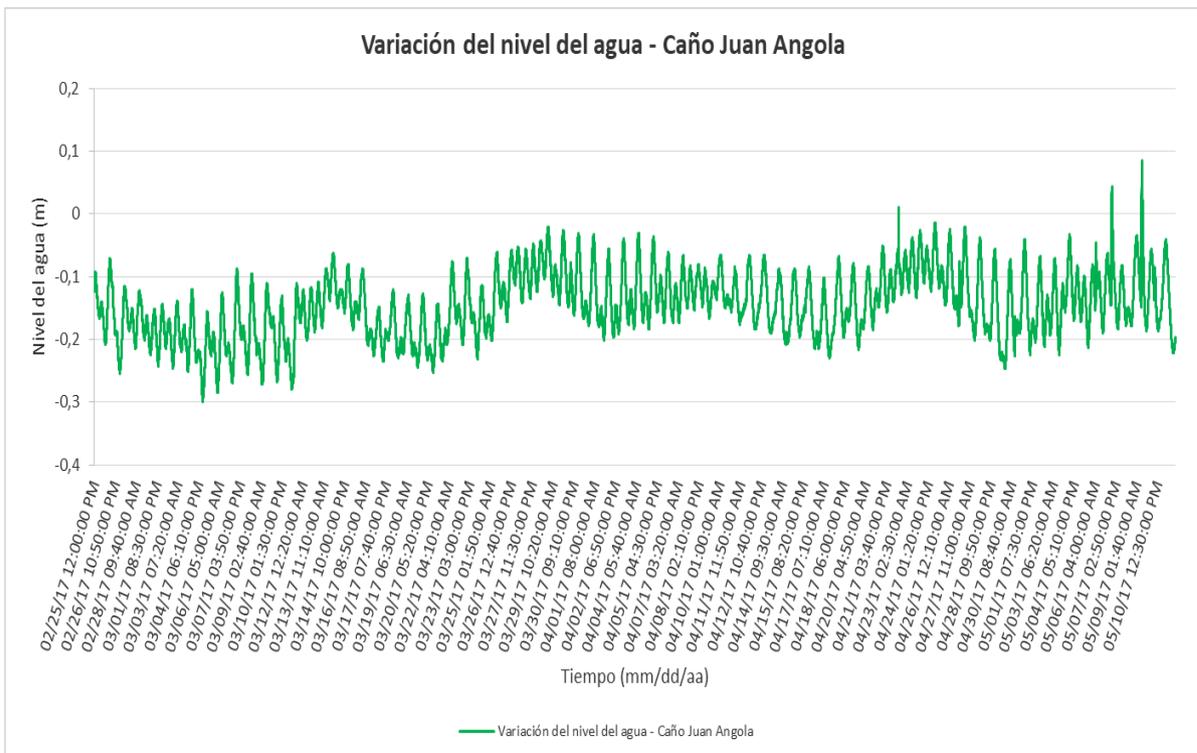
FIGURA 1-7. SERIE COMPLETA DE NIVELES DE AGUA CAÑO JUAN ANGOLA

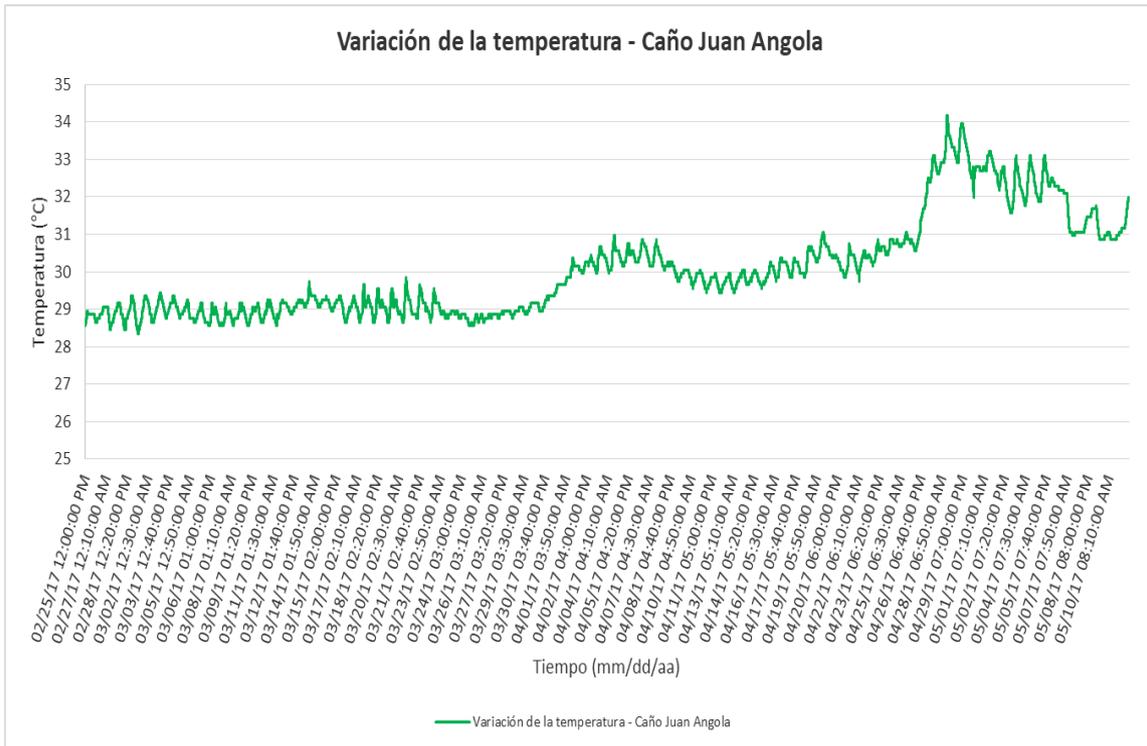
FIGURA 1-8. SERIE COMPLETA DE TEMPERATURA DEL AGUA CAÑO JUAN ANGOLA

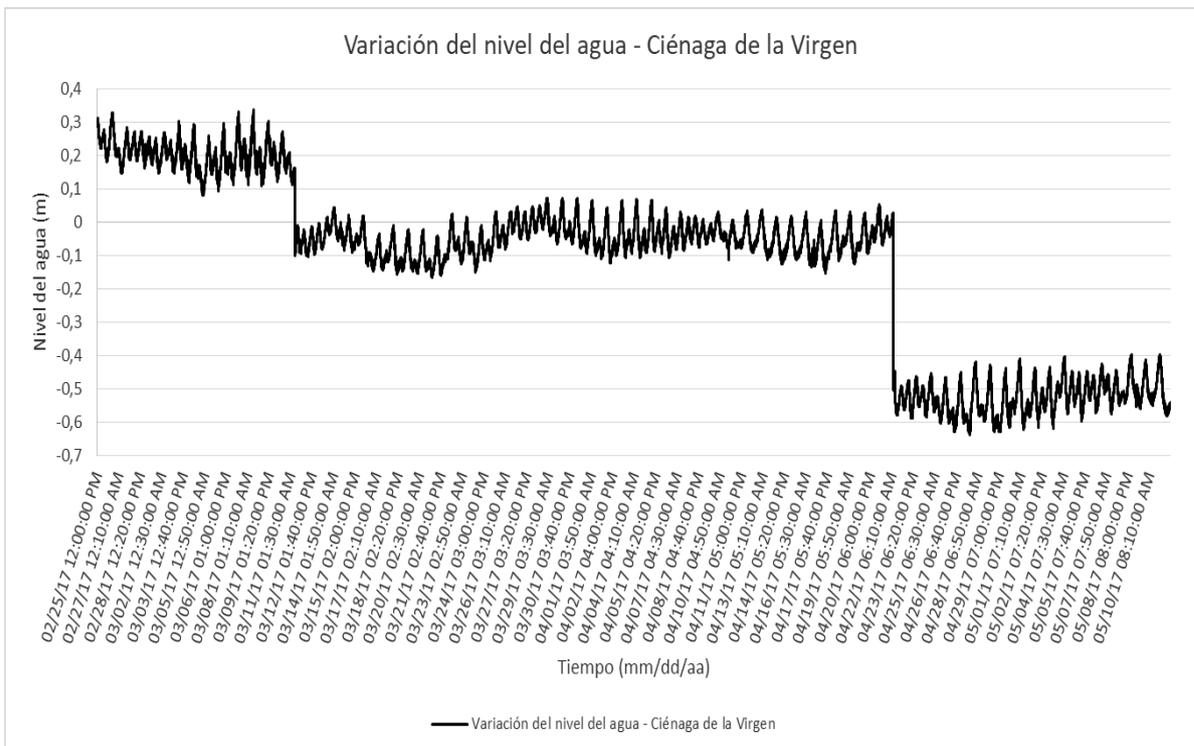
FIGURA 1-9. SERIE COMPLETA DE NIVELES DE AGUA CIÉNAGA DE LA VIRGEN

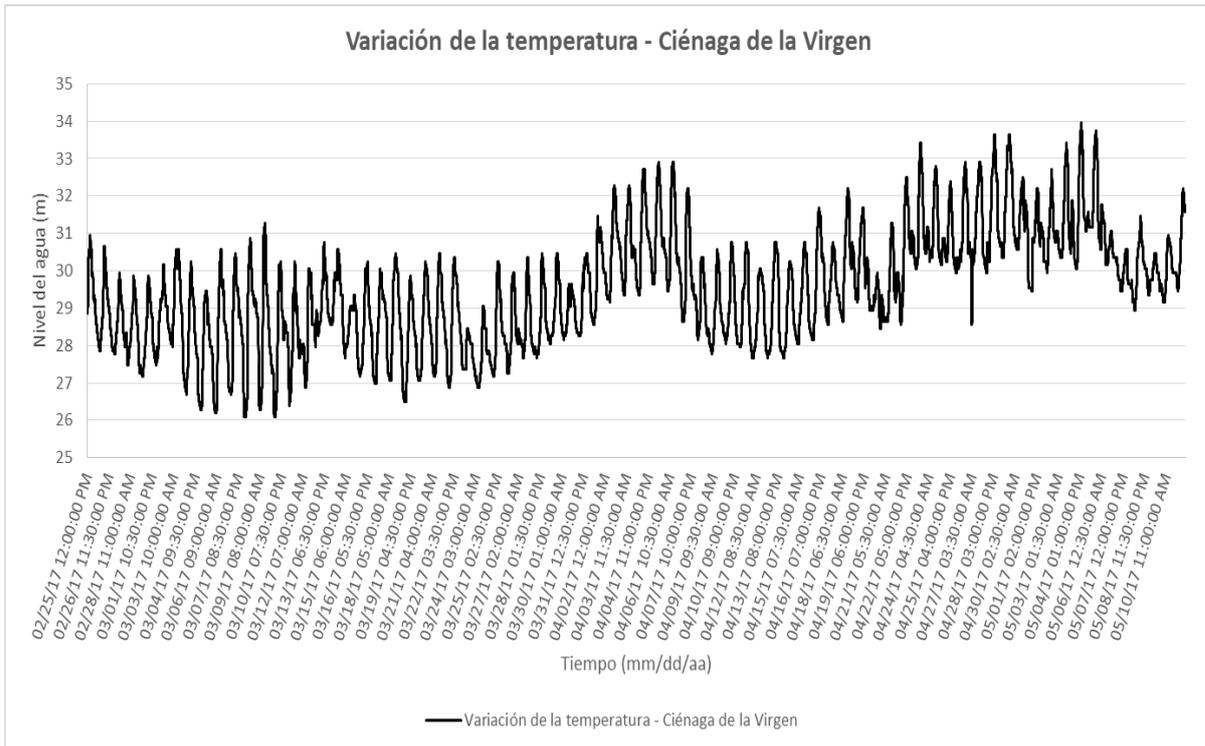
FIGURA 1-10. SERIE COMPLETA DE TEMPERATURA DEL AGUA CIÉNAGA DE LA VIRGEN

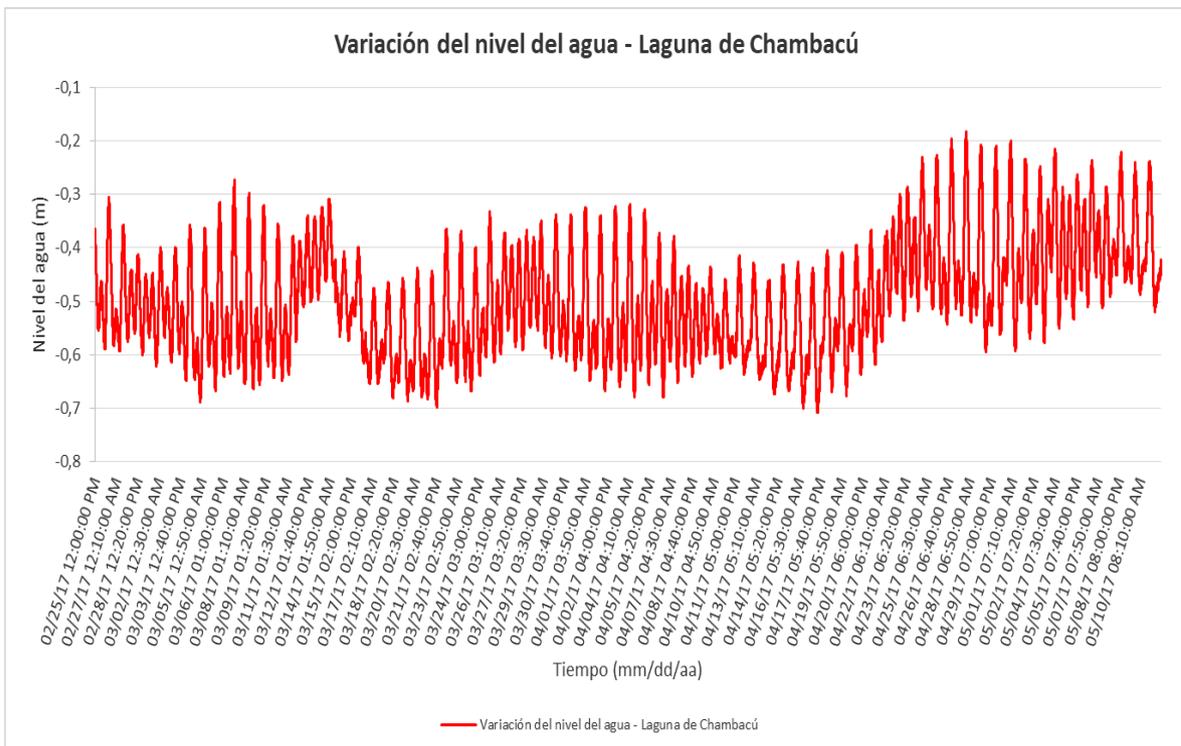
FIGURA 1-11. SERIE COMPLETA DE NIVELES DE AGUA LAGUNA DE CHAMBACÚ

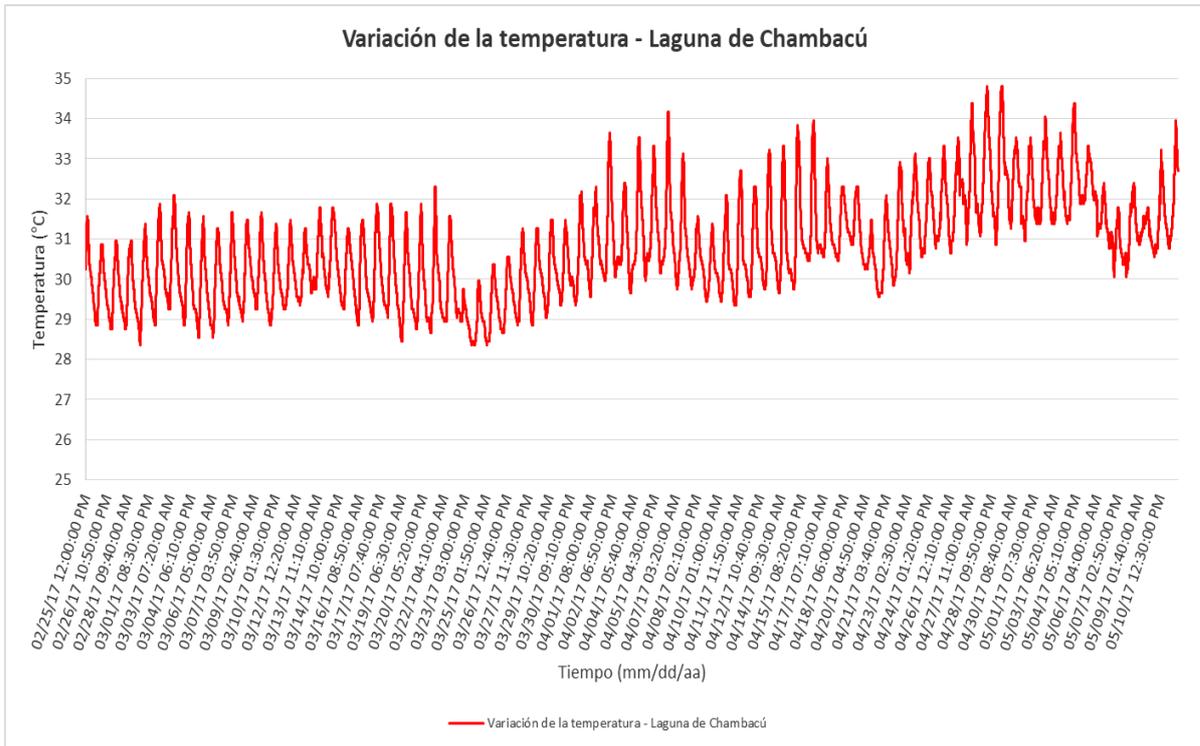
FIGURA 1-12. SERIE COMPLETA DE TEMPERATURA DEL AGUA LAGUNA DE CHAMBACÚ

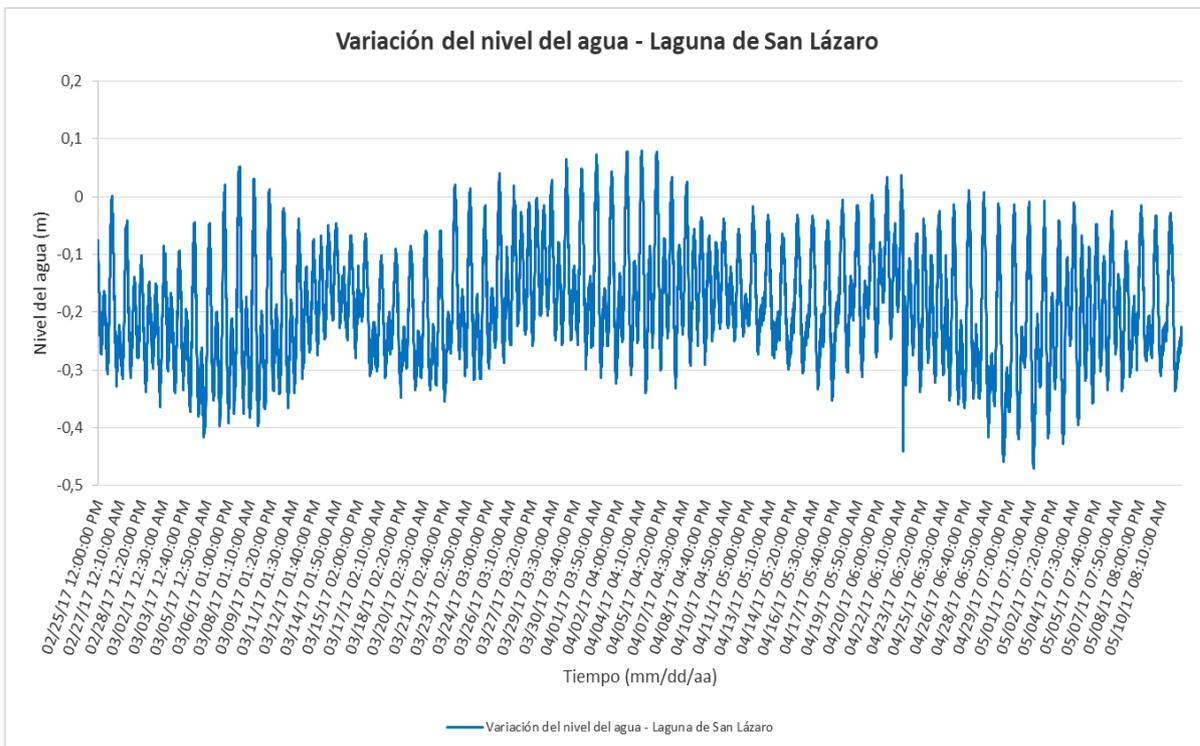
FIGURA 1-13. SERIE COMPLETA DE NIVELES DE AGUA LAGUNA DE SAN LÁZARO

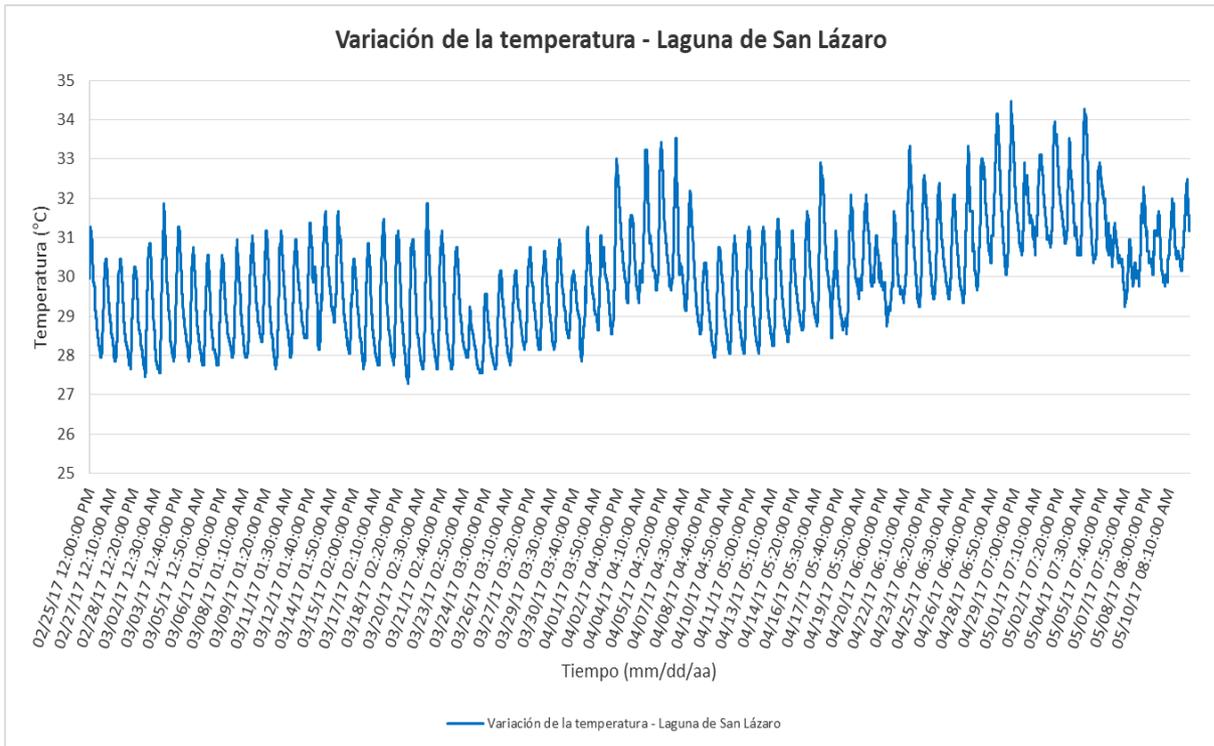
FIGURA 1-14. SERIE COMPLETA DE TEMPERATURA DEL AGUA LAGUNA DE SAN LÁZARO

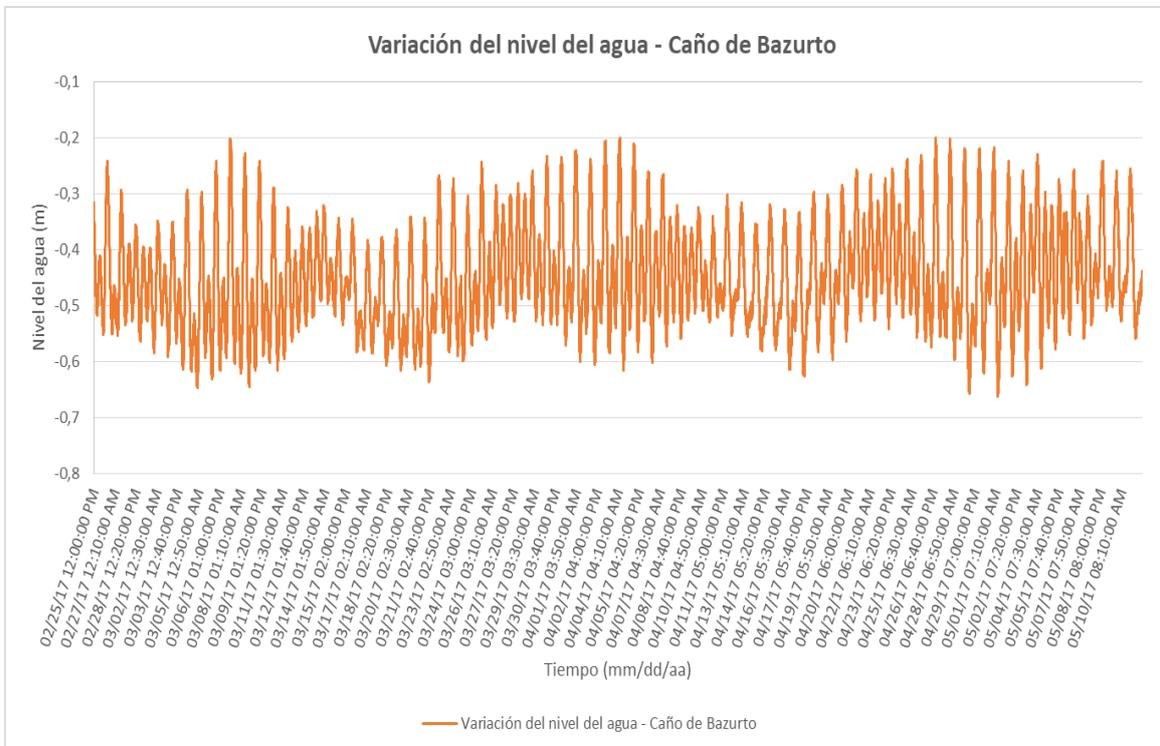
FIGURA 1-15. SERIE COMPLETA DE NIVELES DE AGUA CAÑO DE BAZURTO

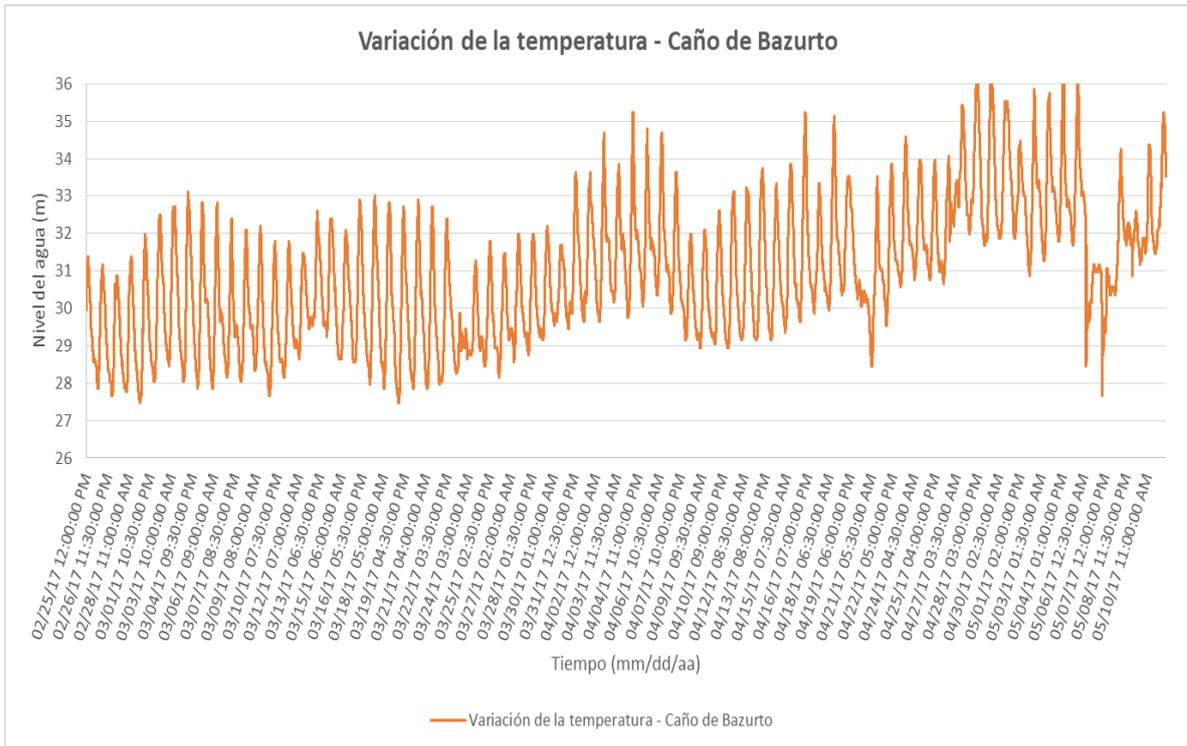
FIGURA 1-16. SERIE COMPLETA DE TEMPERATURA DEL AGUA CAÑO DE BAZURTO

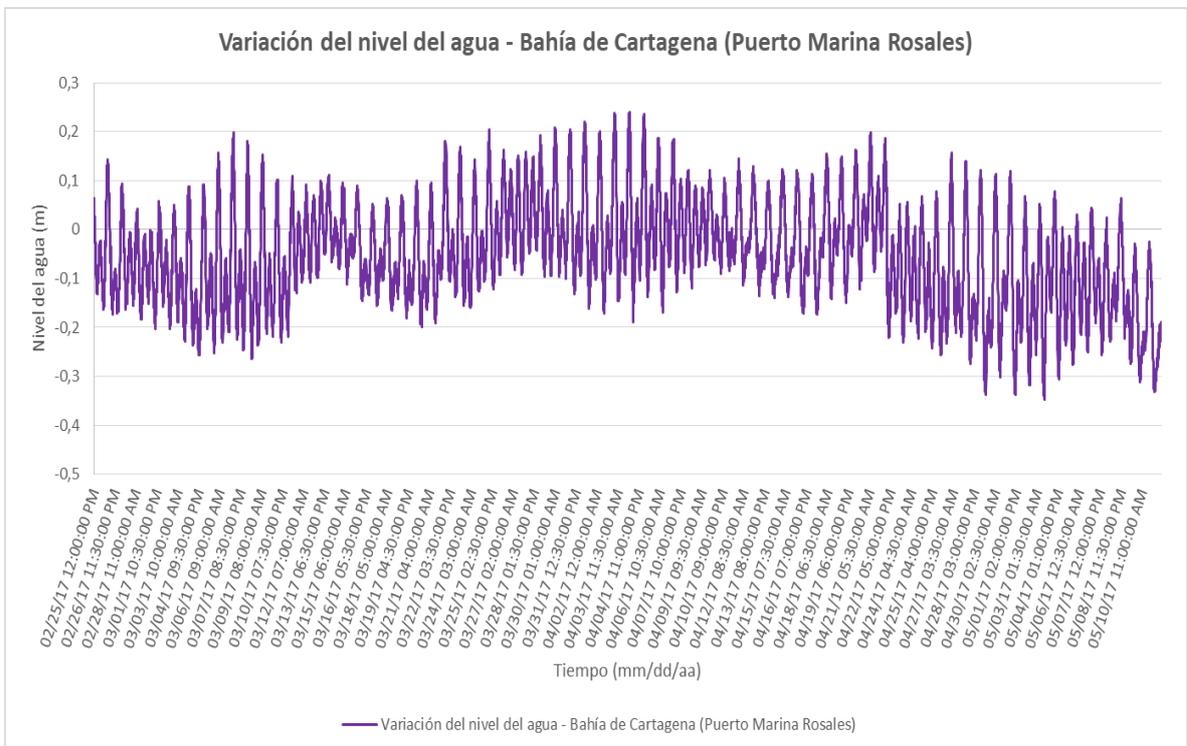
FIGURA 1-17. SERIE COMPLETA DE NIVELES DE AGUA BAHÍA DE CARTAGENA (EN MARINA ROSALES)
