ESTABLECIMIENTO PÚBLICO AMBIENTAL - EPA CARTAGENA

INFORME ANUAL - 2017

CARTAGENA, ENERO 2018

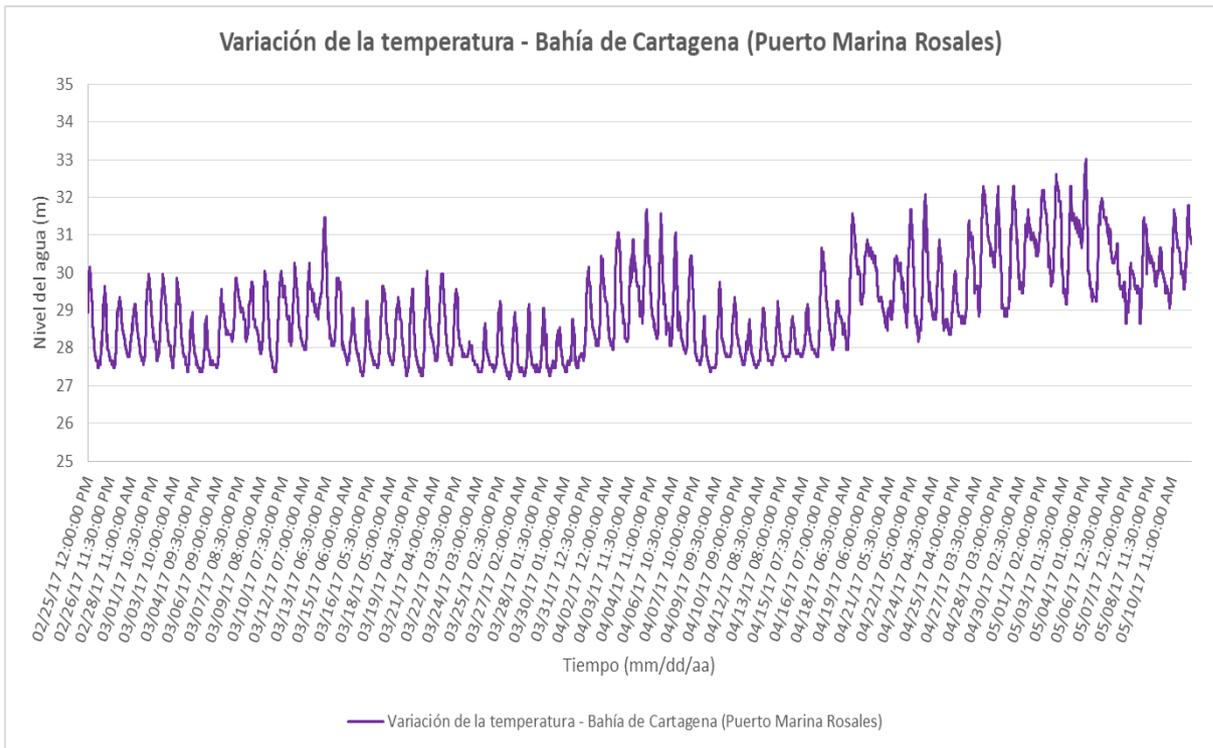
FIGURA 1-18. SERIE COMPLETA DE TEMPERATURA DEL AGUA BAHÍA DE CARTAGENA (EN LA MARINA ROSALES)

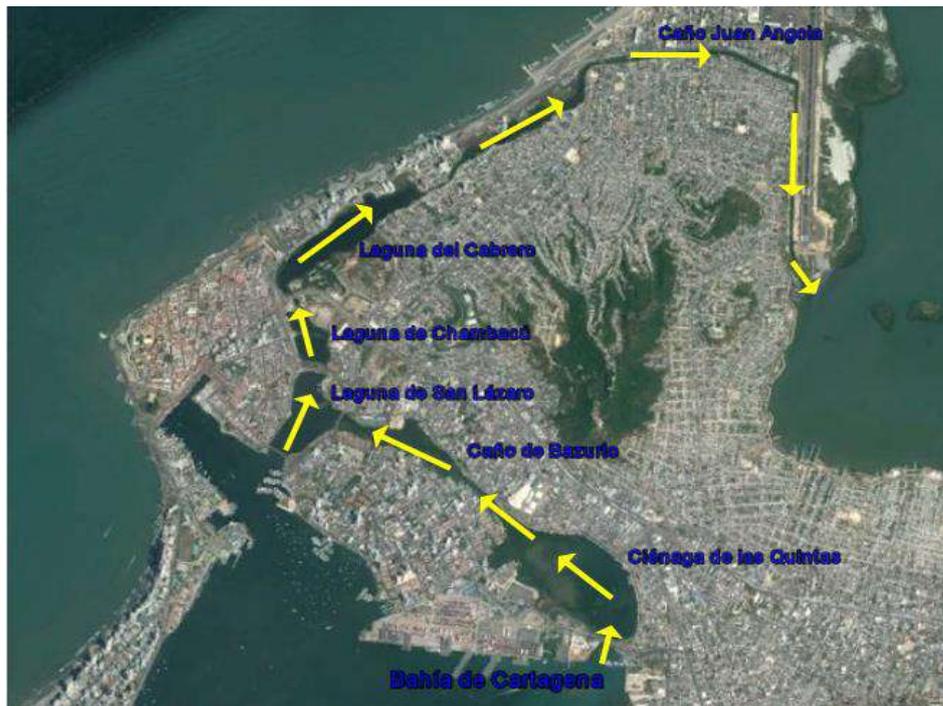
FIGURA 1-41. DIRECCIÓN DEL FLUJO (ESCENARIO 1)

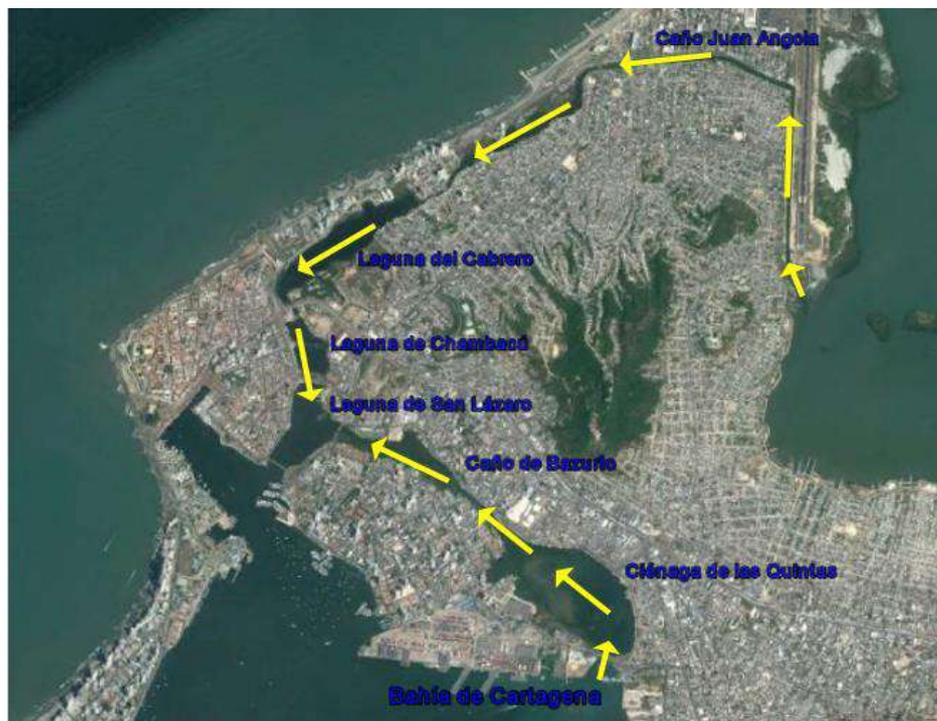
FIGURA 1-42. DIRECCIÓN DEL FLUJO (ESCENARIO 2)
