INFORME DEL ESTADO DEL AMBIENTE Y LOS RECURSOS NATURALES

2022

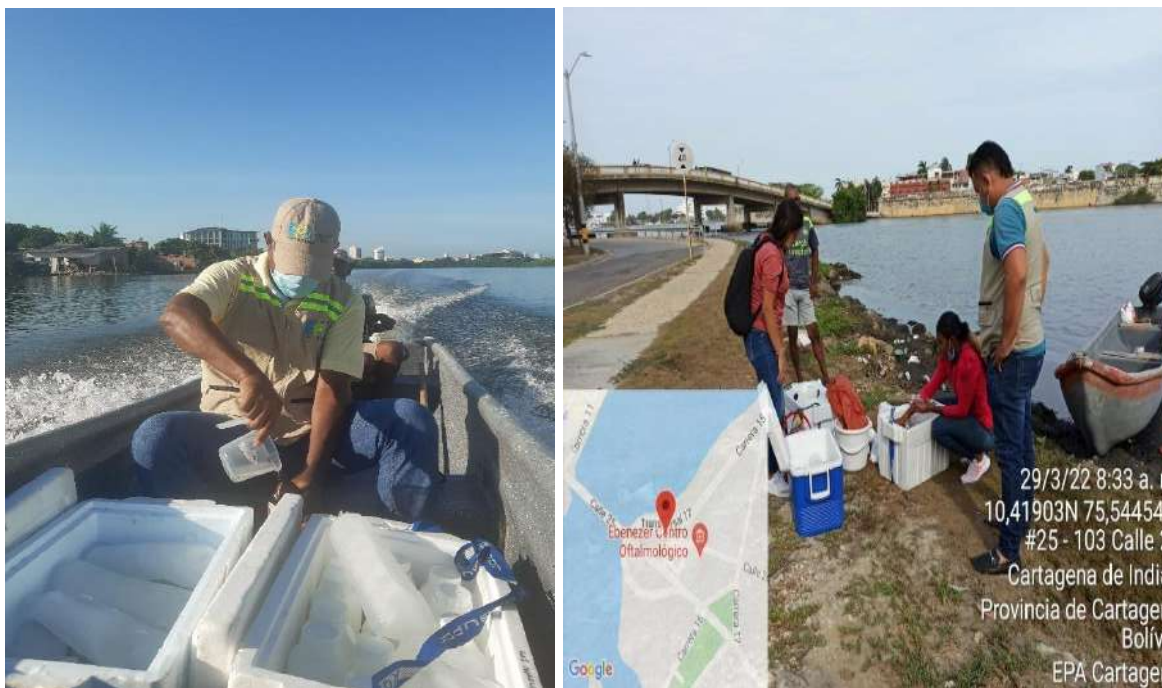
Imagen 4. Toma de muestras en la Ciénaga de la Virgen

La toma de muestras de parámetros in situ se realizó con la sonda multiparamétrica que permite el muestro de parámetros in situ (oxígeno disuelto, pH, temperatura, turbidez, entre otros), que permiten la toma de muestras y almacenamiento de la información. A continuación, se muestran algunas evidencias fotográficas del trabajo en campo.

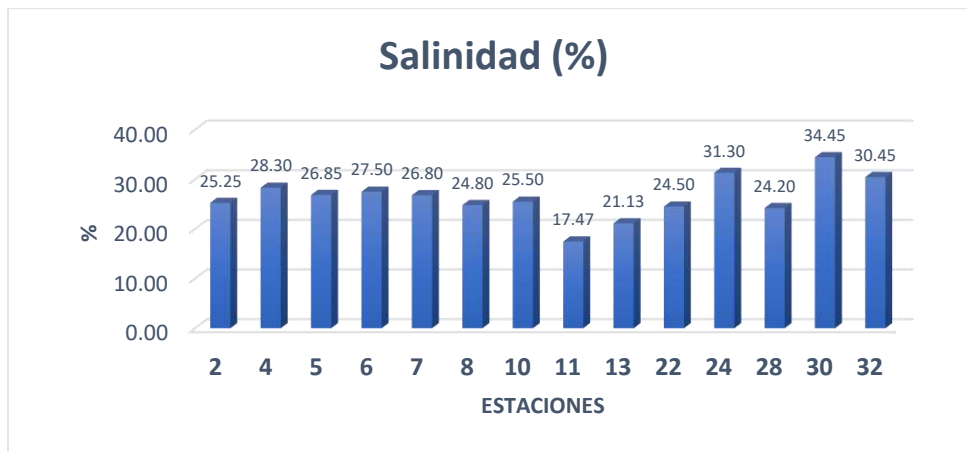
Gráfica 16. Variación de salinidad en el cuerpo de agua

Salinidad y conductividad: La salinidad es la medida más comúnmente usada para referirse a la salobridad del agua de mar y se define como el número total de gramos de sales inorgánicas disueltas en 1 Kg de en este tipo de agua. Esta salinidad varía según la intensidad de la evaporación o el aporte de agua dulce (por ejemplo, de ríos). La conductividad y la salinidad se relacionan con la presencia y concentración de iones presentes en el agua, por lo cual, estos dos parámetros están relacionados (Ver Gráfica 16 y Gráfica 17). Se observa el comportamiento espacial y temporalmente de estas dos variables en la ciénaga de La Virgen. Se aprecia espacialmente un comportamiento homogéneo.

Las estaciones con menor contenido de sales inorgánicas disueltas son la 11 ubicada en caño Juan Angola y la 13 ubicada en Laguna El Cabrero, esto se puede relacionar con la influencia de agua dulce directa de canales pluviales e incluso vertimientos de aguas residuales. De acuerdo con los resultados mensuales en noviembre se presentaron las concentraciones más bajas de salinidad debido a la influencia de las lluvias. Como es de esperarse el valor más alto de salinidad se presenta en la estación 30, ubicada en el mar en la entrada a la dársena de La Bocana.

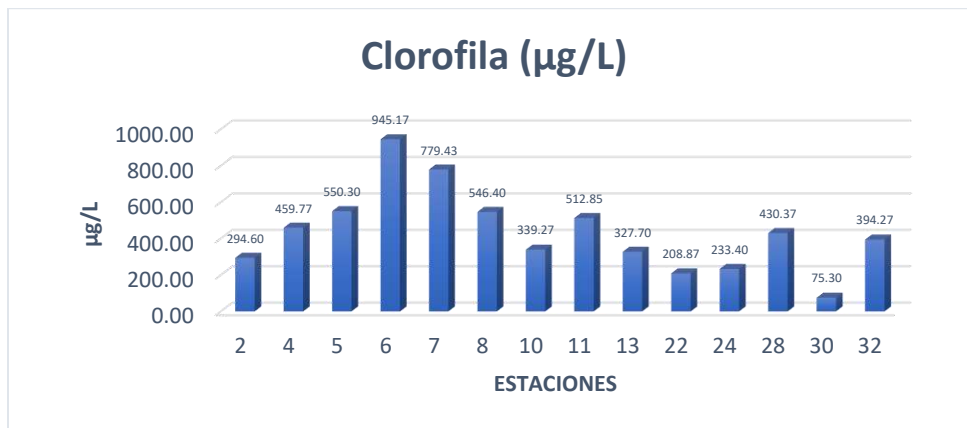
Gráfica 18. Variación de la clorofila en el cuerpo de agua

Clorofila: En la Gráfica 18 se muestran los resultados de las concentraciones de clorofila (promedio anual). La concentración de clorofila en las estaciones analizadas varió entre 75.30 y 945,17 $\mu\text{g/L}$. De acuerdo con la categoría trófica del índice OCDE (López Martínez & Madroño Palacios, 2015) estos valores (>25 $\mu\text{g/L}$) clasifican estas estaciones como hipertróficas, es decir, “con altos niveles de productividad biológica, muy pobre claridad del agua y abundancia de especies acuáticas y potencial para soportar la gran cantidad de peces y vida silvestre” (Moreno, Quintero, & López, 2010).

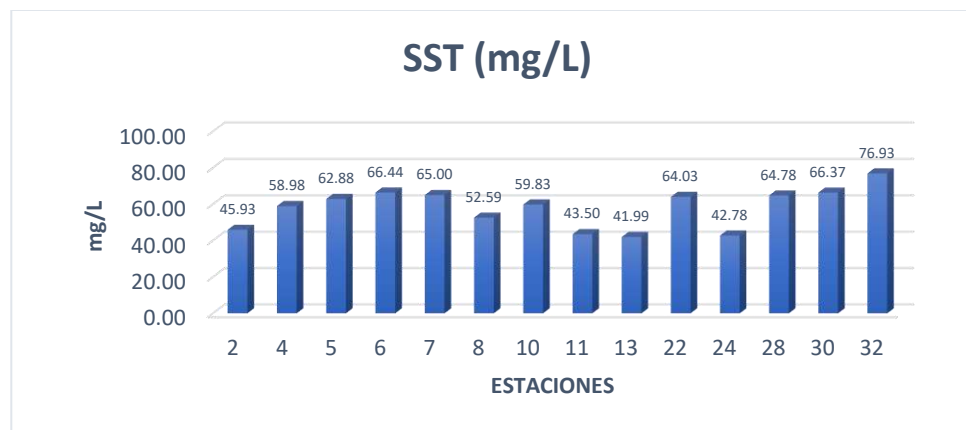
Gráfica 23. Variación de SST en el cuerpo de agua

Sólidos suspendidos totales: En la Gráfica 23 se muestra las variaciones de SST. Según CONAGUA (2015) la mayoría de las estaciones presentan valores de SST entre 25 y 75 mg/L, lo cual corresponde a aguas de calidad "buena". Estas son aguas superficiales generalmente en condiciones naturales. La estación 32 presenta calidad aceptable.

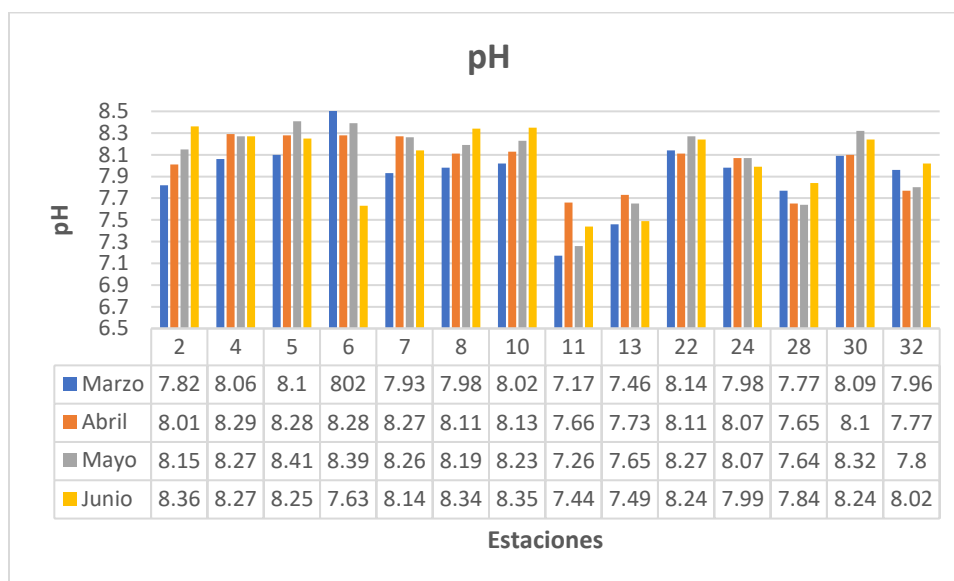
Gráfica 27. Variación de pH en el cuerpo de agua

Unidades de pH: de acuerdo con el artículo 2.2.3.3.9.10 del decreto 1076 de 2015, el valor del pH para cuerpos de agua estuarinos y marinos con uso predominante para preservación de flora y fauna debe estar entre 6,5 y 8,5 unidades. La Gráfica 27 muestra las estaciones monitoreadas cumplen con los criterios de calidad establecidos en la normativa colombiana para este parámetro.

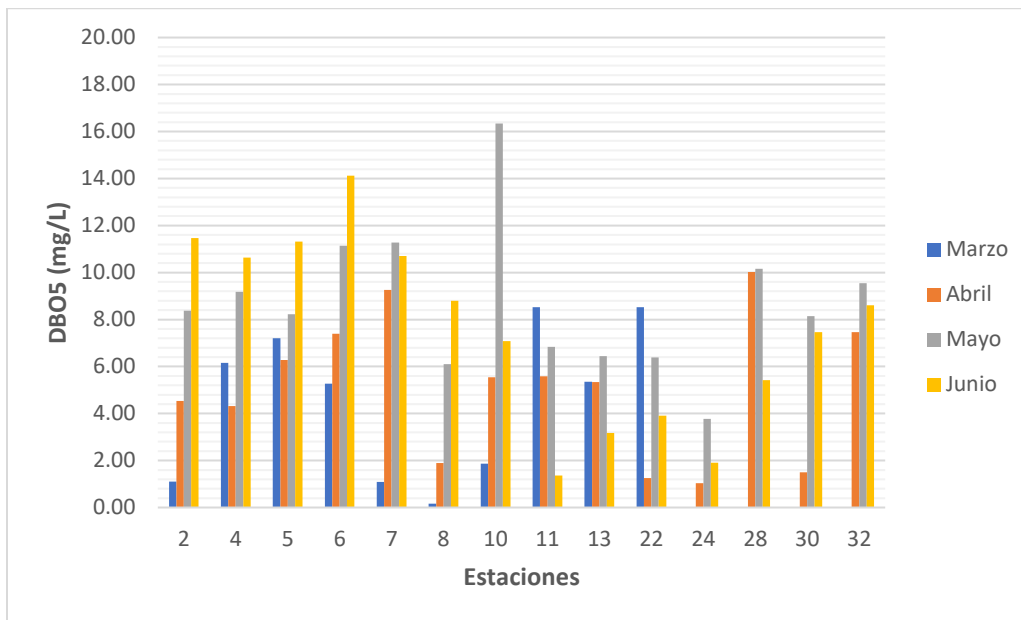
Gráfica 28. Variación de DBO5 en el cuerpo de agua

El estado trófico de la ciénaga se encuentra muy variado, algunas de las estaciones cumplen con el rango permitido (6 mg/L), pero otras sobrepasan este límite, esto se debe a la posible existencia de vertimientos por la cercanía que presentan las estaciones a zonas urbanizadas. Los picos más altos de concentraciones se observan el mes de junio.

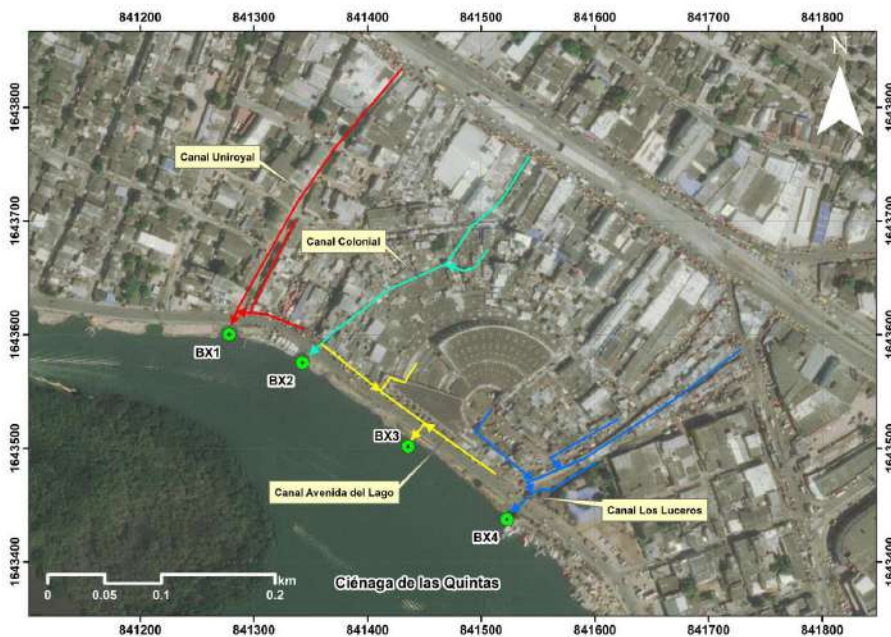
Imagen 13. Localización de los canales internos del Mercado de Bazurto

El Establecimiento Público Ambiental EPA Cartagena en septiembre de 2021 realizó el diagnóstico de los canales internos del Mercado de Bazaruto que recolectan la escorrentía y parte de las aguas residuales (domésticas y no domésticas) generadas en esa zona y las transportan hasta la Ciénaga de las Quintas (a través de los box culverts mostrados en la Imagen 13). En el marco del cumplimiento de lo ordenado en las sentencias 13001-23-31-0000 y 2005-00052-00, la Subdirección Técnica y de Desarrollo Sostenible de EPA-Cartagena desarrolló visitas enfocadas a: (i) revisar el estado de los canales que atraviesan el Mercado de Bazaruto, (ii) monitorear la calidad del agua de los canales e (iii) identificar tensionantes ambientales que influyan en la calidad del agua de la Ciénaga de las Quintas.

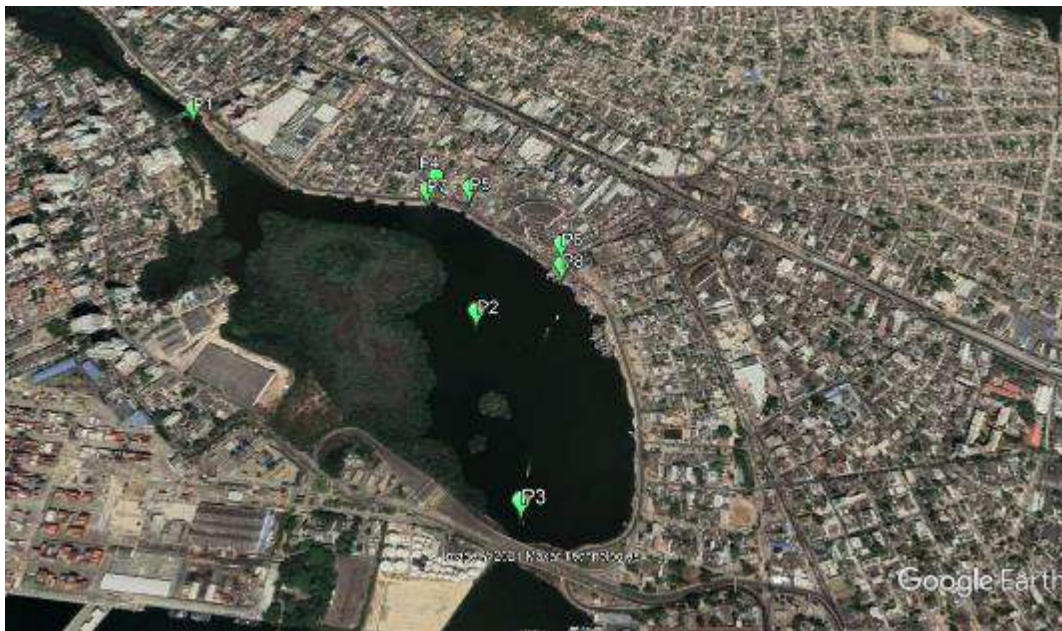
Imagen 14. Ubicación estaciones de monitoreo

Estación	Descripción punto de monitoreo	Coordenadas	
		Latitud	Longitud
P1	Interconexión Caño de Bazaruto a Ciénaga de las Quintas - aledaño al Puente Jiménez	10°24'51.59"N	75°31'54.58"O
P2	Punto Central de la Ciénaga de las Quintas	10°24'34.85"N	75°31'33.35"O
P3	Interconexión Ciénaga de las Quintas a Bahía de Cartagena- debajo del Puente Bazaruto	10°24'22.60"N	75°31'30.30"O
P4	Canal Royal	10°24'45.45"N	75°31'36.57"O
P5	Canal Colonial	10°24'44.50"N	75°31'34.22"O
P6	Unión los luceros, 5-6 y rampa	10°24'39.99"N	75°31'27.96"O
P7	Orilla – Pescadería La Ballena Azul	10°24'44.34"N	75°31'37.14"O
P8	Muelle pescadores y nativos	10°24'38.34"N	75°31'27.91"O

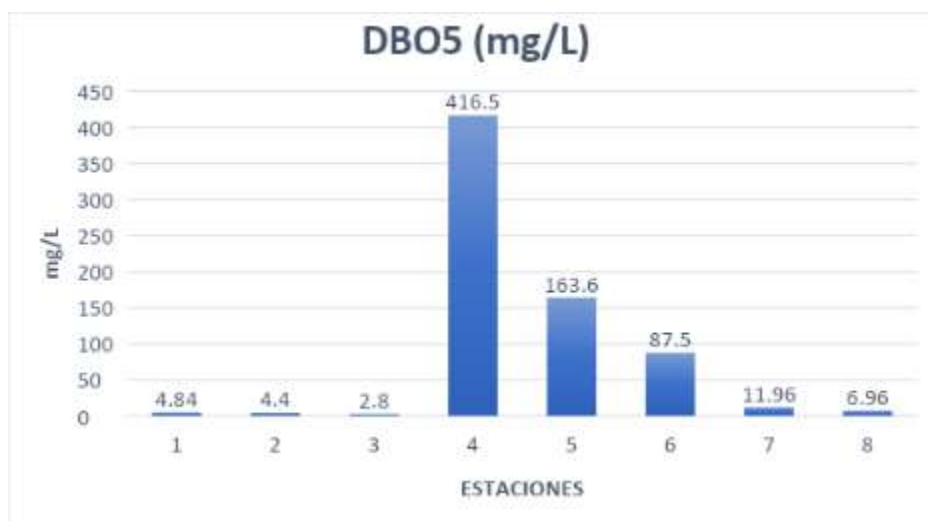
Gráfica 38. Comportamiento de la DBO5 en el cuerpo de agua

4,4 y 2,8 mg/L) presentan bajo contenido de materia orgánica biodegradable, son aguas de una buena calidad. Las estaciones P7 y P8 (11,96 y 6,96 mg/L) presentan características corresponden a aguas superficiales con indicio de contaminación por descargas de aguas residuales. Finalmente, las estaciones P4, P5 y P6, se clasifican como aguas contaminadas o fuertemente contaminadas. En este parámetro se puede observar la influencia directa de las actividades económicas que se realizan en el mercado de Bazurto con la calidad del agua. Las estaciones ubicadas en los canales que recogen directamente las aguas residuales provenientes del mercado presentan altos contenidos de materia orgánica. Aunque esto afecta negativamente la calidad del cuerpo de agua, también se puede decir que este tiene una alta capacidad de depuración y/o dilución de la contaminación pues las estaciones ubicadas en el interior presentan una excelente calidad de acuerdo con el análisis y resultado de este parámetro.

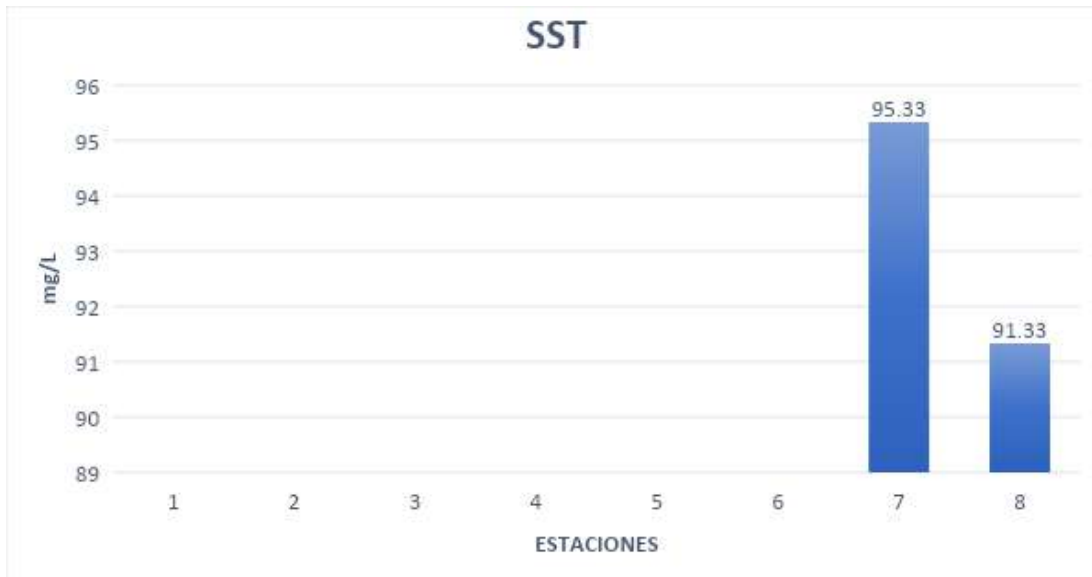
Gráfica 43. Comportamiento de SST en el cuerpo de agua

En la Gráfica 43 se muestra las variaciones de SST. Según CONAGUA (2015) cuerpos de agua con valores de SST entre 75 y 150 mg/L corresponden a aguas de calidad aceptable. Estas son aguas superficiales con indicio de contaminación por descargas de aguas residuales tratadas biológicamente con condición regular para peces. Las dos estaciones analizadas (P7 y P8) presentan la característica mencionada, es decir, presentan una calidad aceptable.

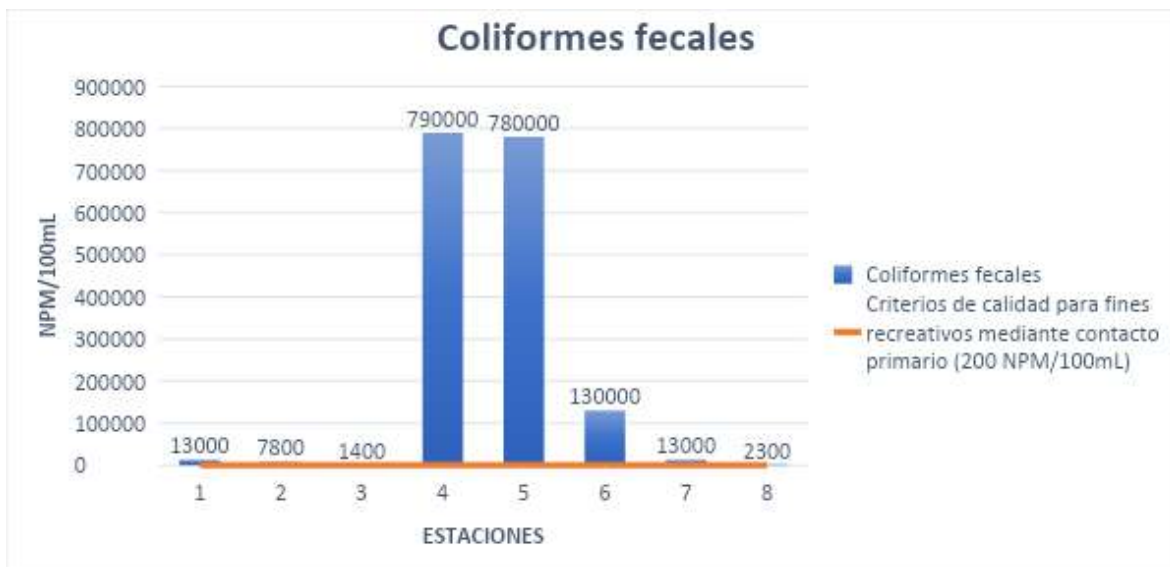
Gráfica 45. Comportamiento de coliformes fecales en el cuerpo de agua

Las Gráfica 44 y Gráfica 45 se muestran los resultados de coliformes totales y fecales, respectivamente. En esta graficas se observar de acuerdo con las mediciones realizadas este cuerpo de agua, la calidad no es apta para contacto primario y/o secundario según lo definido en los artículos 2.2.3.3.9.7. y 2.2.3.3.9.8. del Decreto 1076 de 2015. Los elevados valores de coliformes fecales son indicio de vertimientos de aguas residuales domesticas en el cuerpo de agua. De igual manera, se puede observar que la concentración de coliformes es mayor en los canales pluviales que vierten sus aguas a la ciénaga.

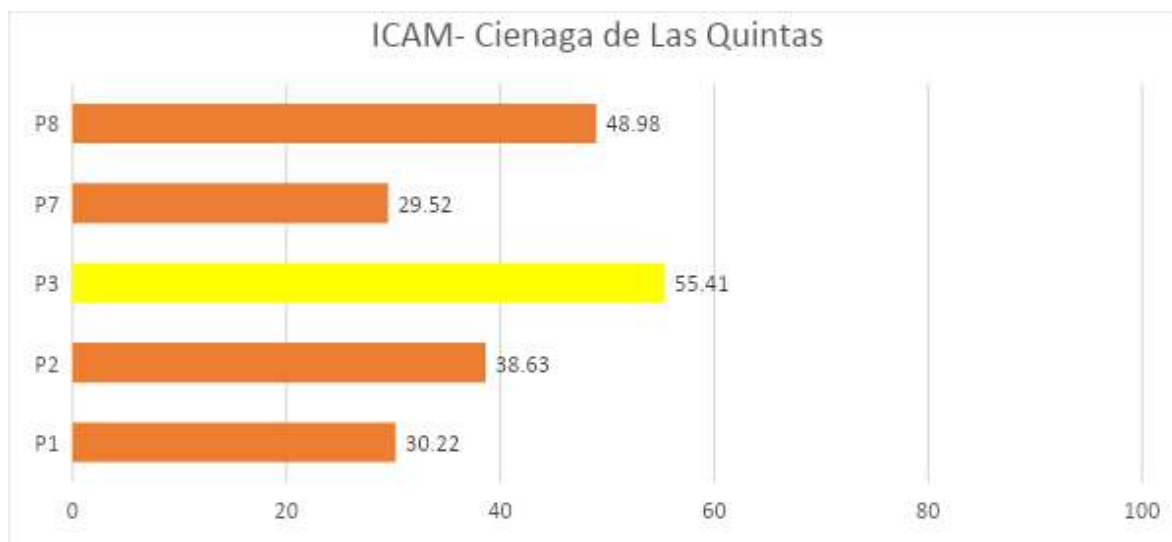
Gráfica 46. Resultado Índice de calidad de aguas estuarinas- ICAM

En la Gráfica 46 se muestran los resultados encontrados. La mayoría de las estaciones presentan una calidad “Inadecuada” a excepción de la estación P3 que presentó una calidad “Aceptable”. En las estaciones P1, P2, y P3, el índice se calculó usando seis (6) variables con un porcentaje de confianza en el resultado del 71% y en las estaciones P7 y P8, el índice fue calculado usando siete (7) variables con un porcentaje de confianza en el resultado del 84%. Los resultados implican que se continúe con medidas de control y vigilancia a la Ciénaga de las Quintas.

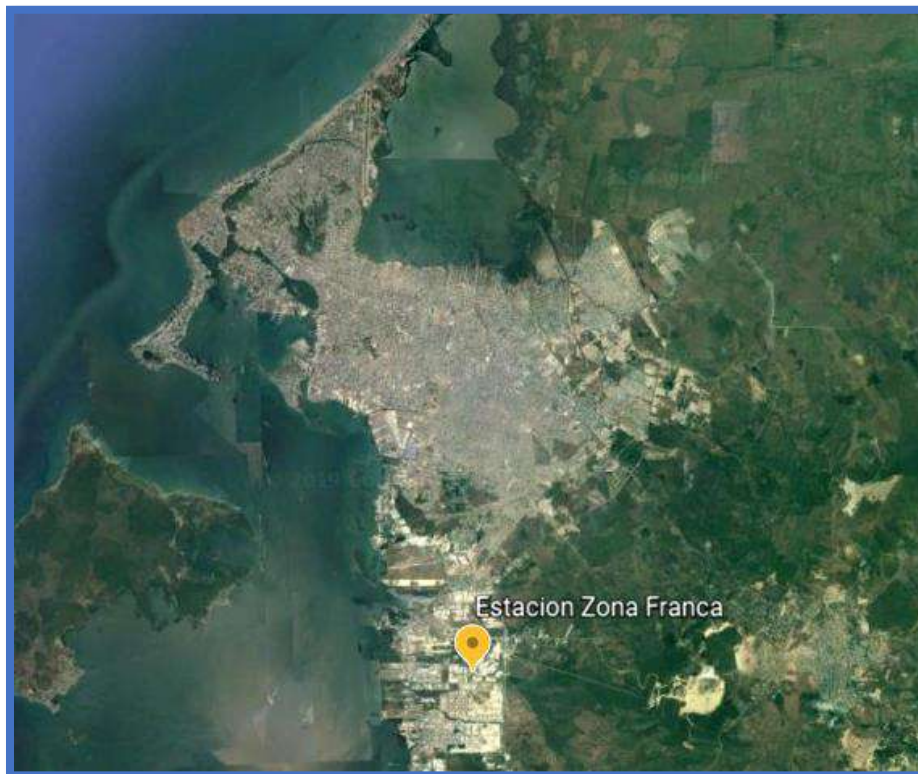
Imagen 18. Ubicación Geográfica Estación Zona Franca

Estación Zona Franca La Candelaria (Mamonal): Ubicada al occidente de la ciudad en las instalaciones de la empresa FEPCO en el parque industrial de Mamonal (Ver Imagen 18). Por ser Mamonal un sector donde se ubican muchas empresas del sector industrial se estableció como una estación fija de gran importancia para el SVCA de Cartagena. En esta estación se busca medir las emisiones de contaminantes provenientes de los procesos industriales y de las vías que presentan un alto tráfico de vehículos de categoría pesada. Al estar en un entorno abierto con pocas edificaciones de gran altura, se da una mayor dispersión de los contaminantes que, por efectos del viento, pueden viajar hasta zonas aledañas residenciales, exponiendo la salud de las poblaciones más próximas, actualmente se encuentra en funcionamiento.

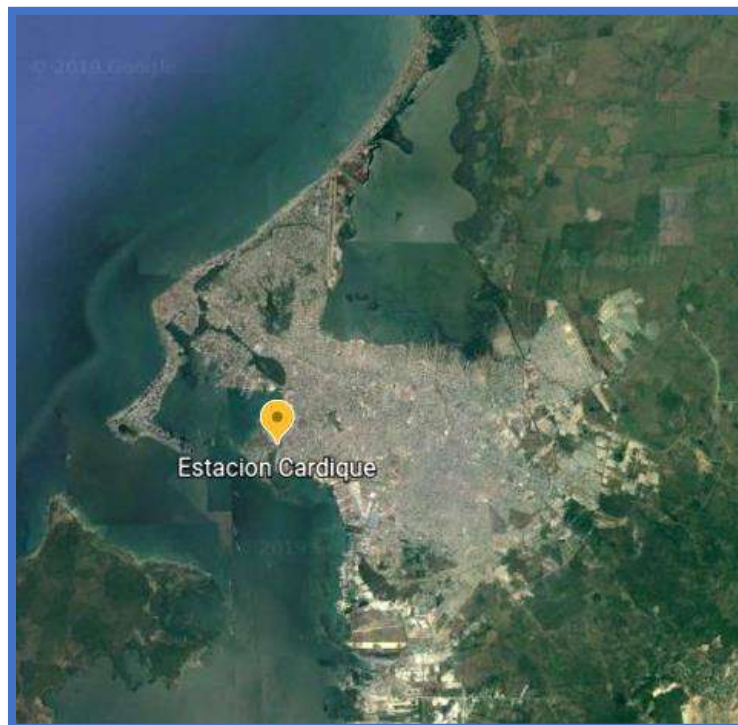
Imagen 20. Ubicación geográfica Estación Cardique

Estación Cardique: Ubicada al occidente de la ciudad en la azotea de las instalaciones de Cardique en el Barrio Bosque en la isla de Manzanillo (Ver Imagen 20). Esta estación es

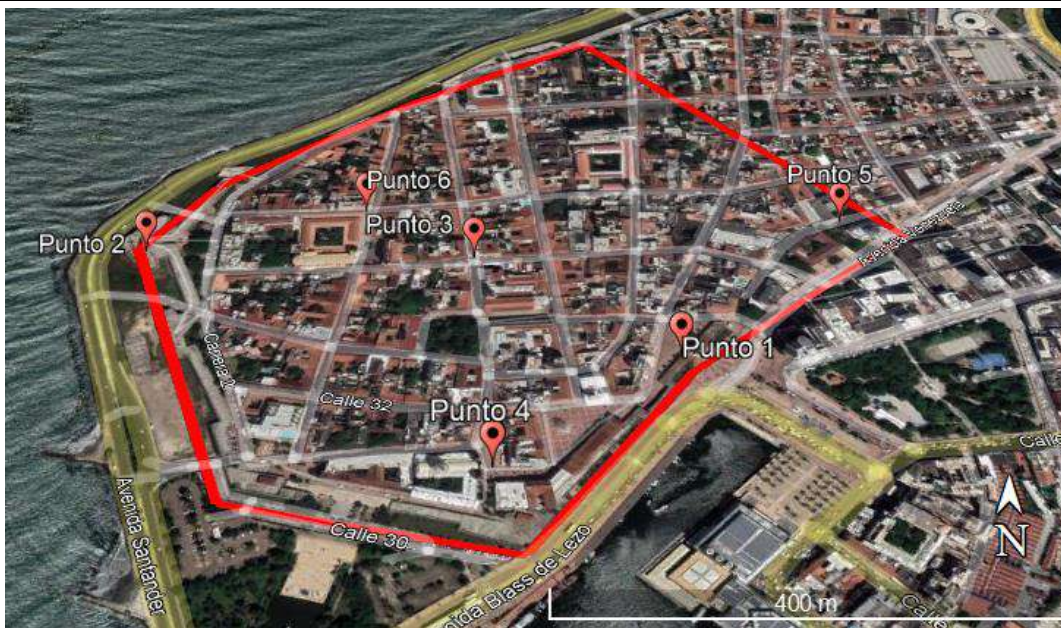
Imagen 22. Puntos de medición de ruido El Centro

Puntos	Referencia	Geolocalización
1	Plaza de los Coches	10°25'22.57"N 75°32'57.29"O
2	Café del Mar	10°25'27.56"N 75°33'14.52"O
3	Calle de la Iglesia	10°25'27.24"N 75°33'3.84"O
4	Plaza de San Pedro	10°25'18.25"N 75°33'3.06"O
5	City Bank	10°25'29.09"N 75°32'51.71"O
6	Colombo	10°25'29.61"N 75°33'7.52"O

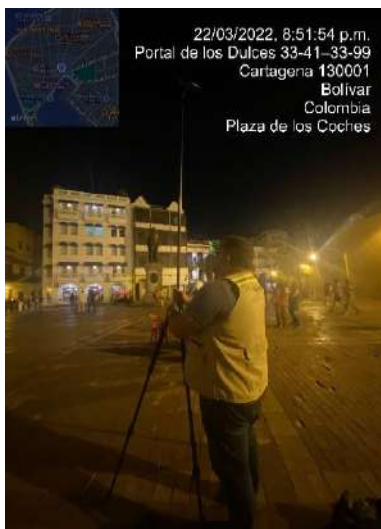
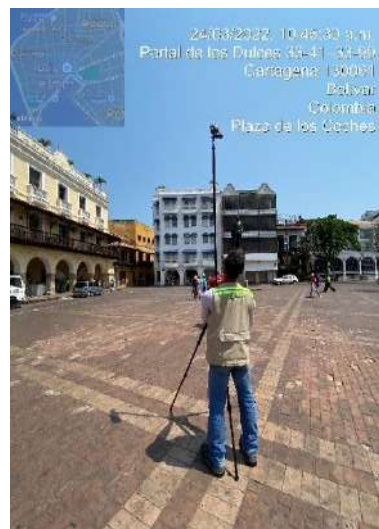
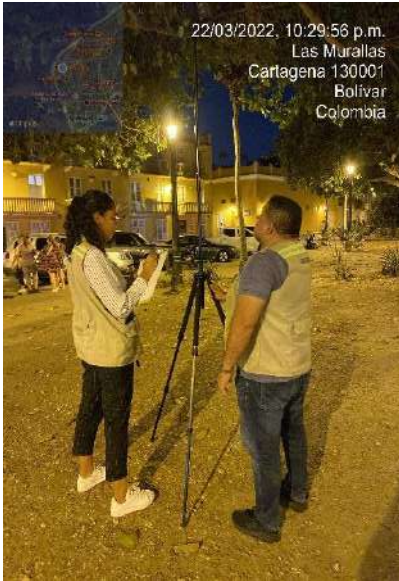
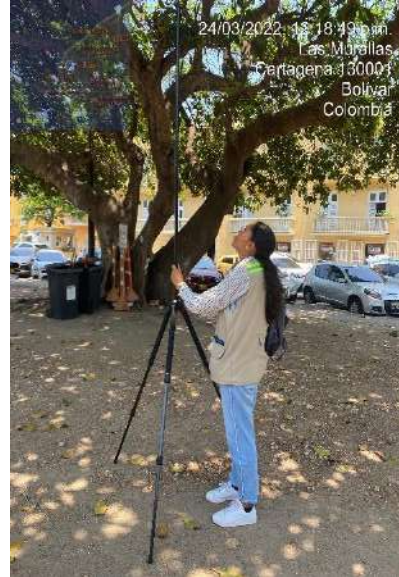
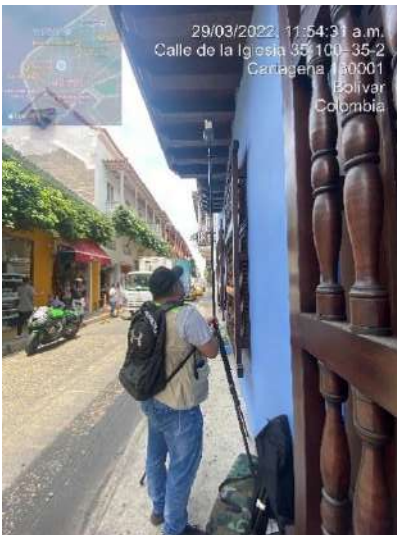
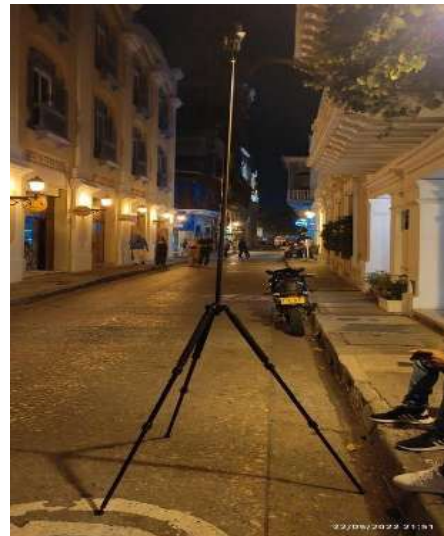
Para la medición de ruido in situ, se realizó la instalación de un trípode con 2,5m de altura, el cual sostenía el equipo de medición sonora (sonómetro) para la captura de información, idealmente este equipo era instalado en un área central de la zona en donde se estaba midiendo pero por seguridad del equipo y de los técnicos, en algunas ocasiones era necesario que su instalación se realizara a un lado de las plazas o sobre los andenes en el caso de las mediciones realizadas en vías de tránsito vehicular.

A continuación, se observa la evidencia de las mediciones de ruido ambiental realizadas en el barrio El Centro.

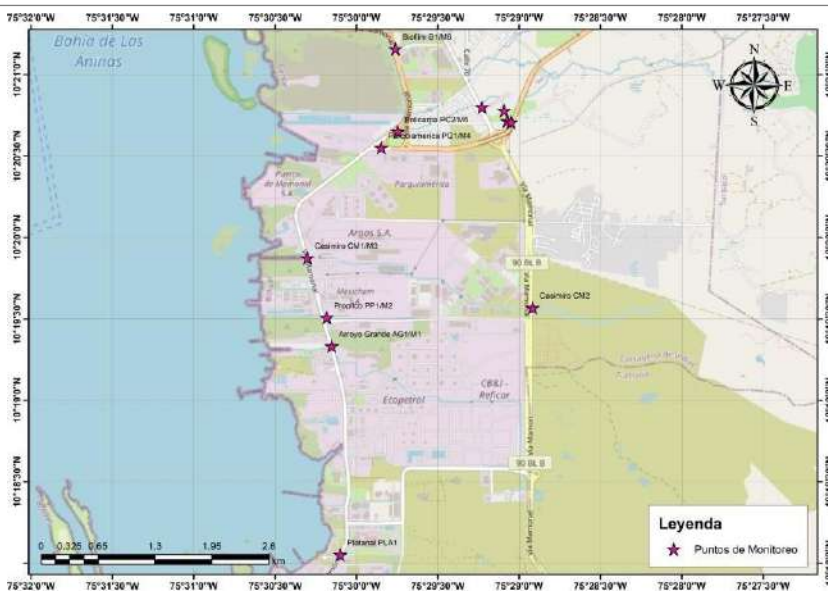
Imagen 25. Localización de algunos puntos monitoreados

Acápite 5.8. Durante los años 2019, 2020, 2021 y 2022, el EPA-Cartagena desarrolló monitoreos in situ y en laboratorio (en colaboración con CARDIQUE) de los siguientes cuerpos de agua ubicados en la zona industrial de Mamonal (Imagen 25): Canal Biofilm, Canal Policarpa, Canal Policarpa II, Canal Parqueamerica, Caño Casimiro, Canal Propilco y Caño Arroyo Grande.

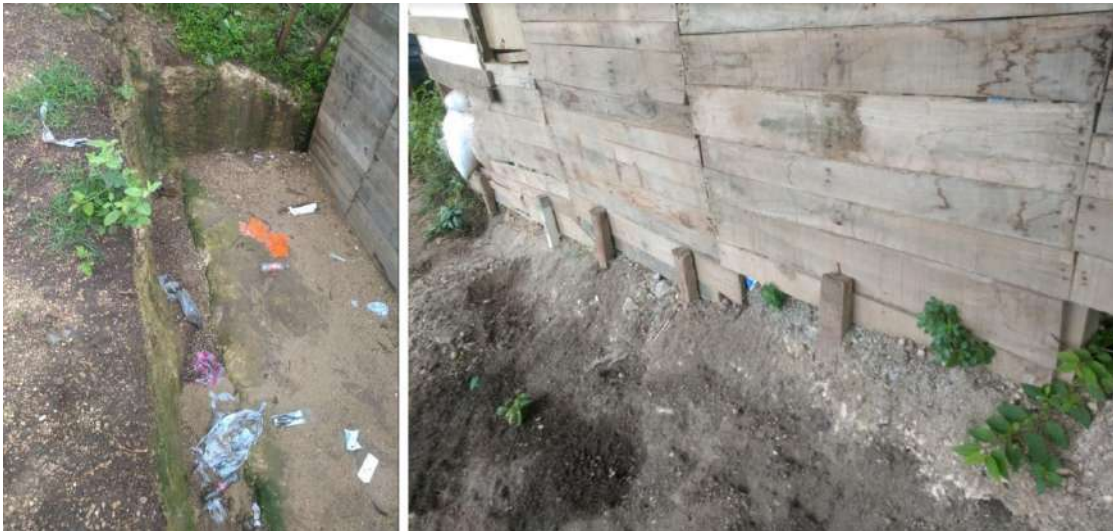
La Imagen 27 **Error! No se encuentra el origen de la referencia.** ejemplifica el sistema constructivo general observado a lo largo de todas las comunidades del Cerro, específicamente al interior de la Bendición de Dios. Variaciones de este sistema incluye refinaciones en el tipo de materiales y espacios de loteo a materiales de construcción como bloques de concreto y espacios de loteo semi-planos en el pie de pequeñas colinas al interior del Cerro.

Imagen 27. Intervención del terreno a través de cortes (izquierda) y rellenos (derecha) para construcción de estructura de madera. Sector Bendición de Dios.

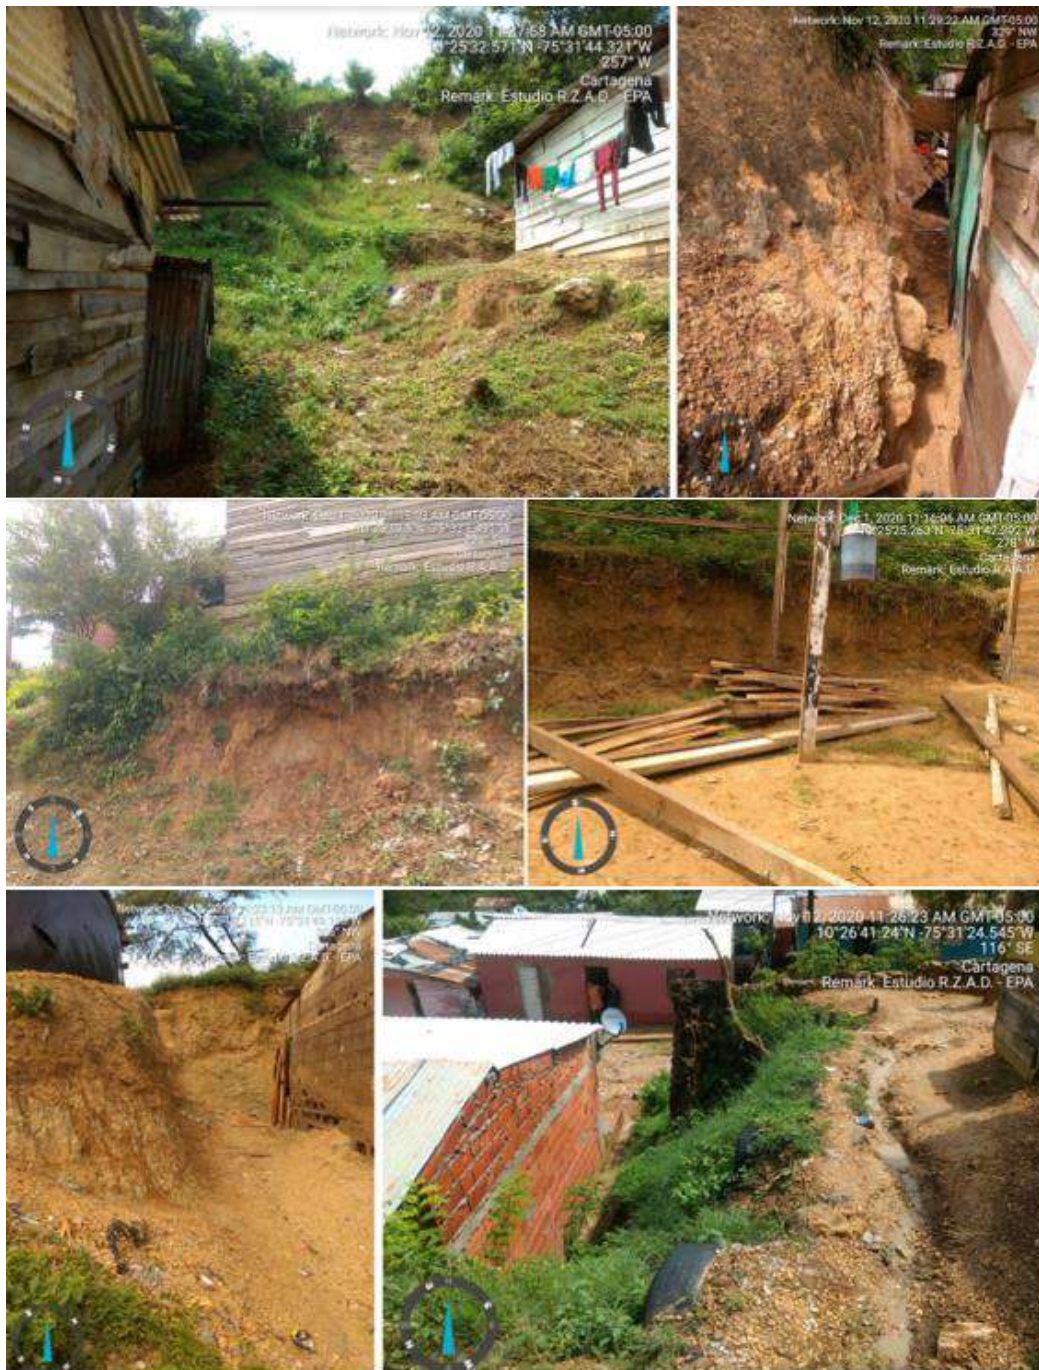
La Imagen 28 muestra que en el sector de Kennedy se ha observado que dichos cortes en el terreno llegan a ser de más de 80°, con el propósito de abrir espacio y levantar estructuras. Al igual que intervenciones para encausar artesanalmente la escorrentía superficial como se mencionó previamente.

Imagen 28. Evidencias de intervención del terreno y ubicación de estructuras al pie de taludes intervenidos descontroladamente. Se resaltan los cortes verticales, la canalización de aguas de escorrentía y la ausencia de factores de contención, que juntos configuran escenarios de riesgo por deslizamiento.

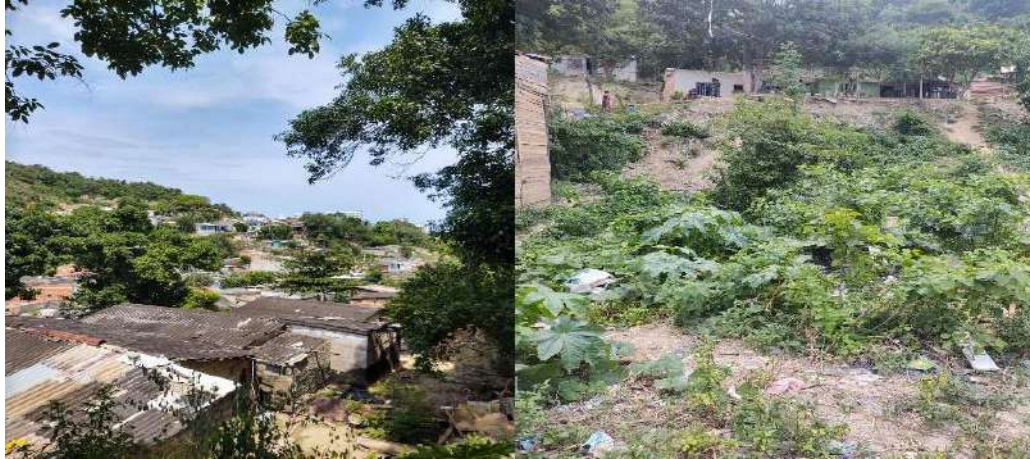
frutos o tubérculos plantados por las comunidades tal y como se evidencia en la Imagen 29. La inspección de estas zonas permitió buscar y medir áreas sujetas a una posterior reforestación.

Imagen 29. Evidencia de la vegetación original de cerro y su configuración dentro de los asentamientos.

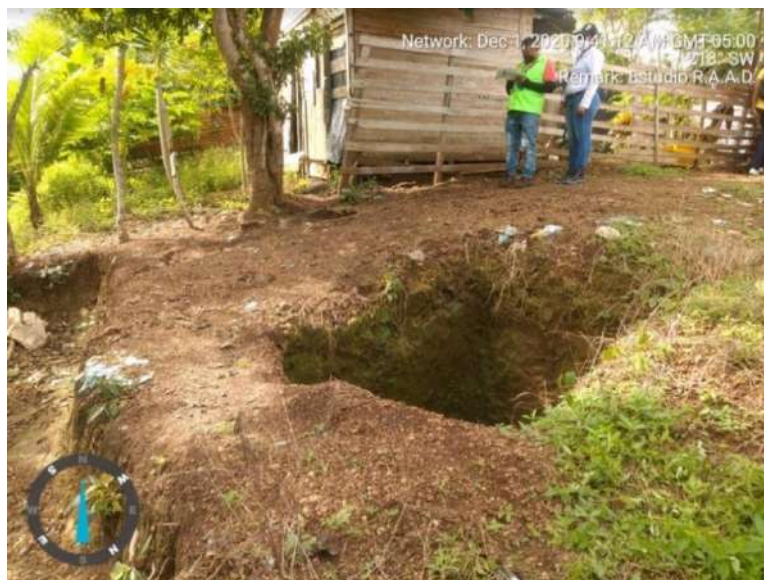
Finalmente, la intervención hacia la capa vegetal también se ve evidenciada a través de la ejecución de excavaciones para la construcción de pozas sépticas como evidencia la Imagen 30. La potencial infiltración de aguas, y en este caso de aguas residuales hacia el terreno y precisamente hacia los taludes, se convierte en un factor detonante que podría ocasionar movimientos en masa.

Imagen 30. Identificación de excavación para posa séptica en la Bendición de Dios.

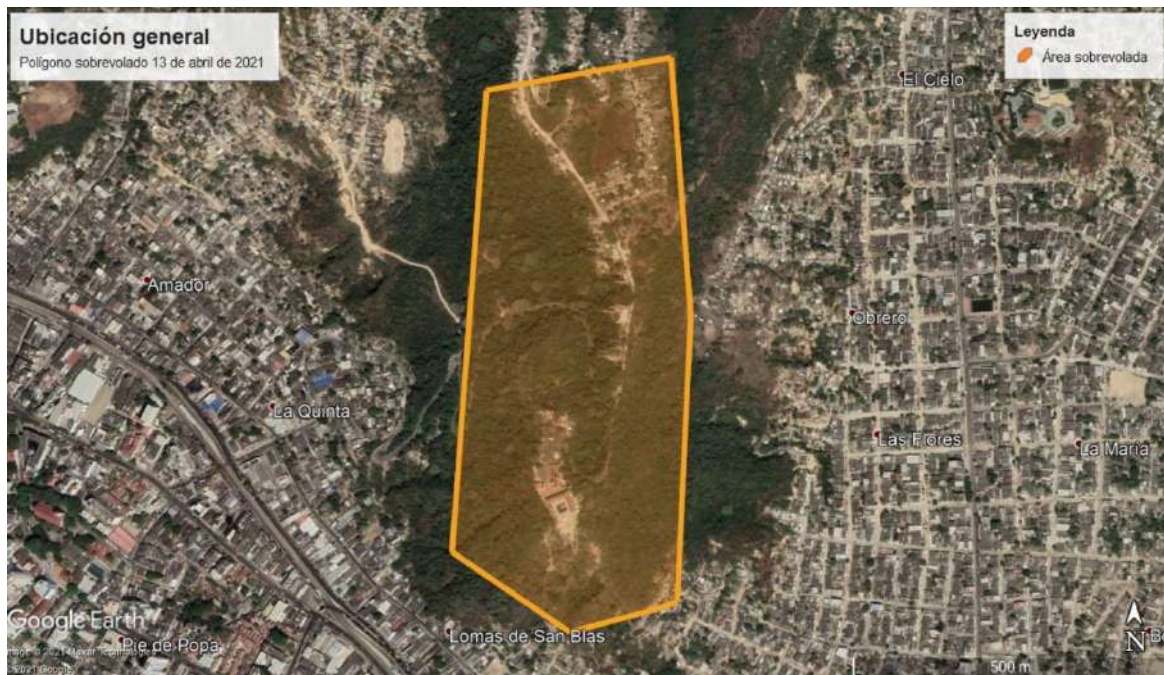
Específicamente, en el sobrevuelo realizado el día 13 de abril de 2021, para el área enmarcada por el polígono de la Imagen 31, se identificó un área de aproximadamente 8000 m² como se muestra en la Imagen 32 donde se evidencia la actividad de quema, cuyo origen aún se desconoce.

Imagen 31. Polígono sobrevuelo del 13 de Abril de 2021.

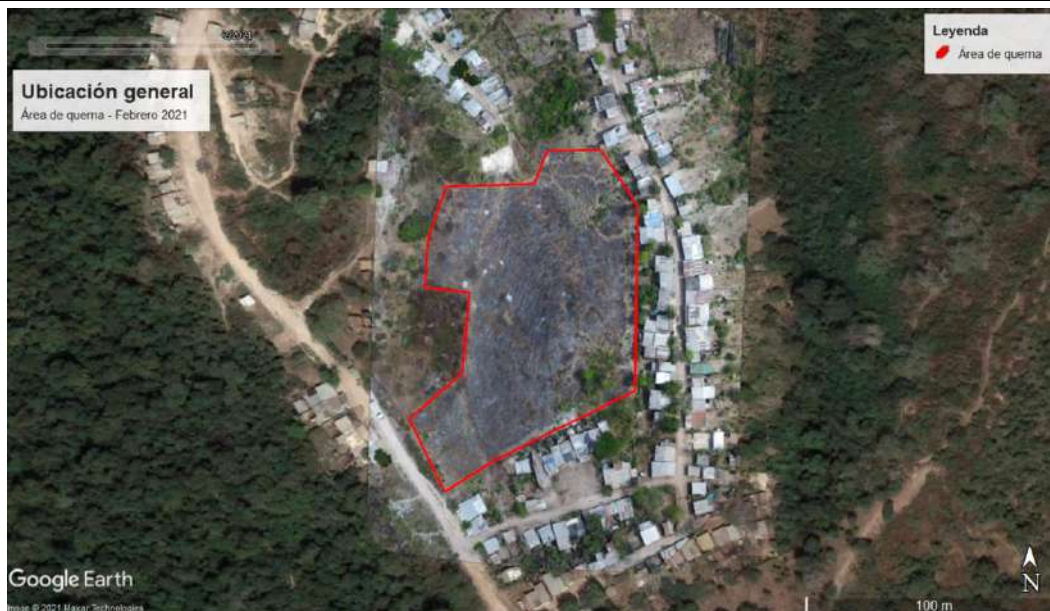
Evidenciando la ausencia de servicios públicos establecidos a lo largo de los asentamientos, actividades de quema arbitrarias se han detectado como mecanismo para el desecho de basuras y loteo de áreas. Sin embargo, dado el gran tamaño del área en cuestión, no se pudo establecer el origen de dicha quema ni su duración. La definición de áreas como estas permite que se posean nodos de priorización para la vigilancia y control de actividades de actividades que destruyan la capa vegetal aún existente en el Cerro.

Imagen 32. Vista aérea de una zona de quema identificada en sobrevuelo del 13 de Abril de 2021 en el sector Bendición de Dios.

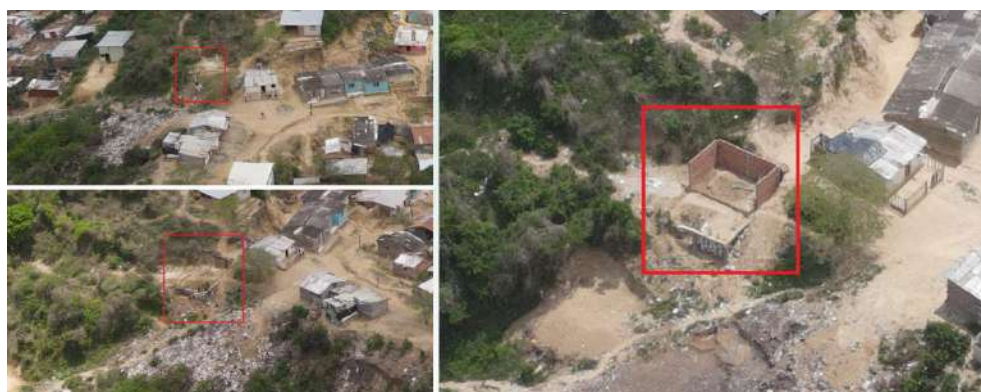
De manera similar, los sobrevuelos realizados durante el mes de mayo de 2021 sobre el área de Kennedy permitieron establecer puntos de control en cuanto a la expansión de dichos asentamientos y la construcción de nuevas estructuras. La Imagen 33 e Imagen 34 permiten evidenciar intervenciones que incluyen la destrucción de la capa vegetal y la conjugación con procesos de adecuación de zonas específicas para construcciones irregulares.

Imagen 33. Punto identificado preliminarmente en donde se adelanta actividad de intervención del terreno – 29 de abril de 2021.

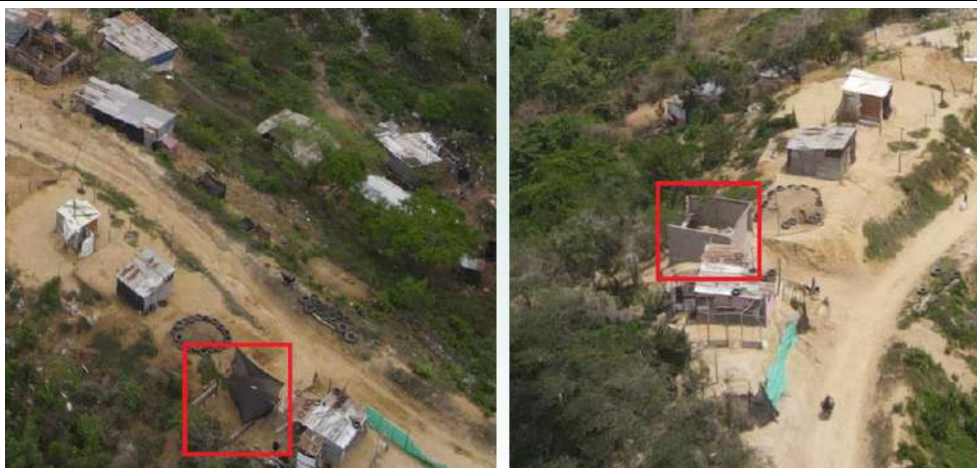
Más aún, estos monitoreos mostraron la velocidad a la que los procesos de adecuación y destrucción de la capa vegetal ocurren. Se ha observado que éstos ocurren con una periodicidad de dos semanas o menos en los casos de estructuras de menor tamaño, lo que resulta en una amenaza de alto impacto y rápida ocurrencia en el Cerro, mostrando la necesidad de una intervención pronta y eficaz.

Imagen 34. Avance de la construcción en un punto identificado en Kennedy – 29 de abril (izquierda) 13 de mayo (derecha).

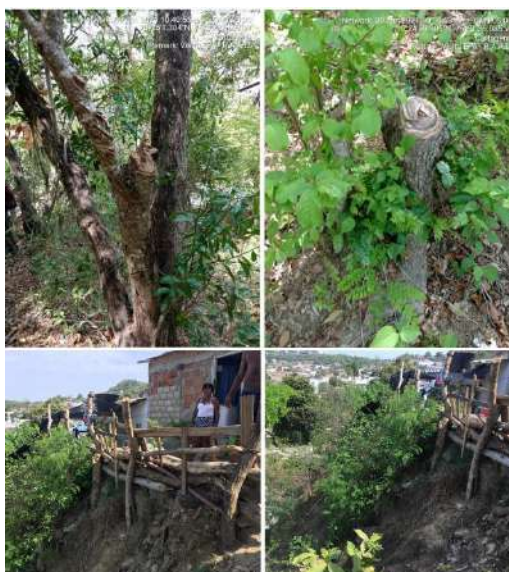
Consumo desmedido de recursos naturales: El consumo desmedido de recursos naturales dentro del Cerro se da principalmente como consecuencia de la creciente expansión de los asentamientos informales y la rápida construcción de estructuras: dado que la madera es el principal material con el que se realizan las construcciones de vivienda, se encontró evidencia de tala indiscriminada de especies arbóreas dentro del Cerro para la obtención de madera para su uso como insumo en la construcción de viviendas, uso como barandas, escalones, y adecuaciones general del terreno. Evidencias encontradas de esto se ejemplifican en la Imagen 35 en donde se encontraron especímenes recientemente talados. Igualmente, la Imagen 28 e Imagen 29 permiten observar la manera en que esta madera es empleada en los distintos usos mencionados previamente.

Imagen 35. Tala irregular evidenciada en el Sector El Toril.

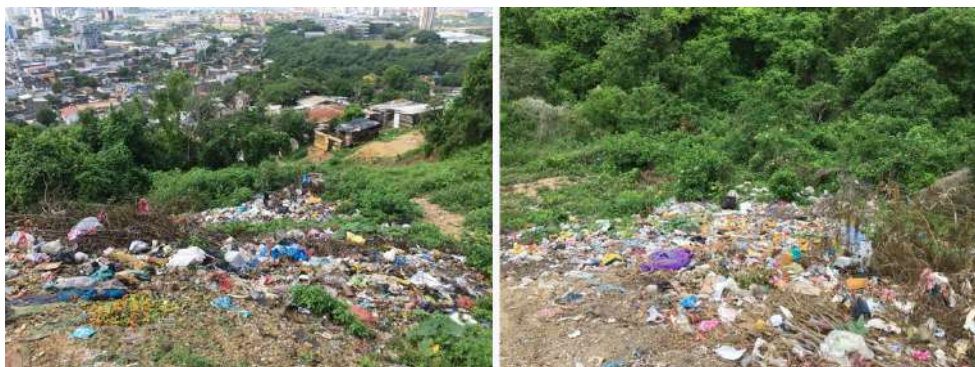
Imagen 36. Basureros satélites ubicados en distintas zonas al interior del sector de Kennedy. Verificación en campo realizada los días 17 de Noviembre de 2020 (izquierda) y 01 de Junio de 2021 (derecha).

Esta es una de las problemáticas más graves, pues la aparición espontánea y continua de basureros satélite en evidente en las zonas de mayor concentración de viviendas. Mas aún, si se evidente el hecho de que existe más de un basurero satélite por comunidad; los cuales no son estáticos en el espacio ni el tiempo. Problemáticas derivadas de esta actividad incluyen la producción de olores ofensivos al interior de las comunidades, la emisión gases típicos de la quema de residuos al aire libre (óxidos de azufre, monóxido de carbono, metales pesados, etc.) y material particulado a la atmósfera, que eventualmente, representan un riesgo para la salud respiratoria de los habitantes de dichos asentamientos y la calidad del aire del resto de la ciudad.

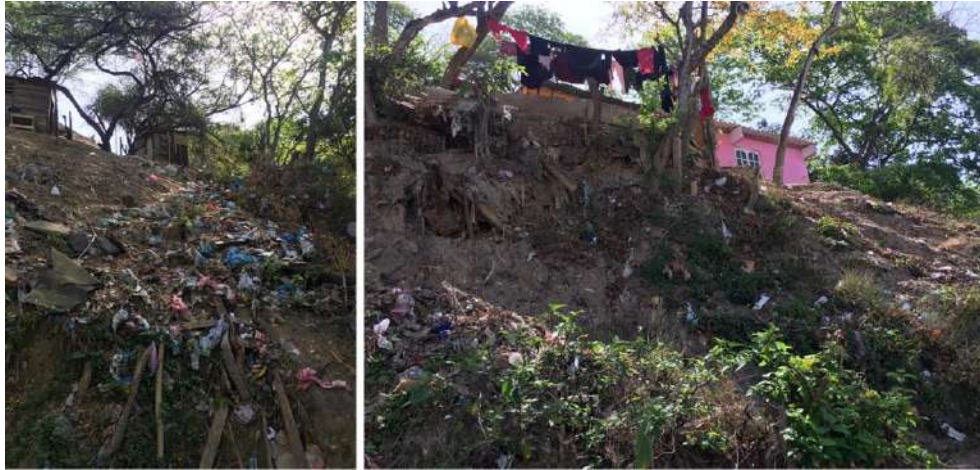
estabilidad que poseen estos rellenos ante procesos erosivos activos. Más aún, cuando este tipo de rellenos alcanzan dimensiones a escala de viviendas y son utilizados como soporte de construcciones, se constituyen como un factor de riesgo adicional ante el eventual episodio de infiltración de agua y deslizamiento de tierra, como se ejemplifica en la Imagen 37.

Imagen 37. Incorporación de residuos sólidos en rellenos para bases de construcción en el sector del Toril.

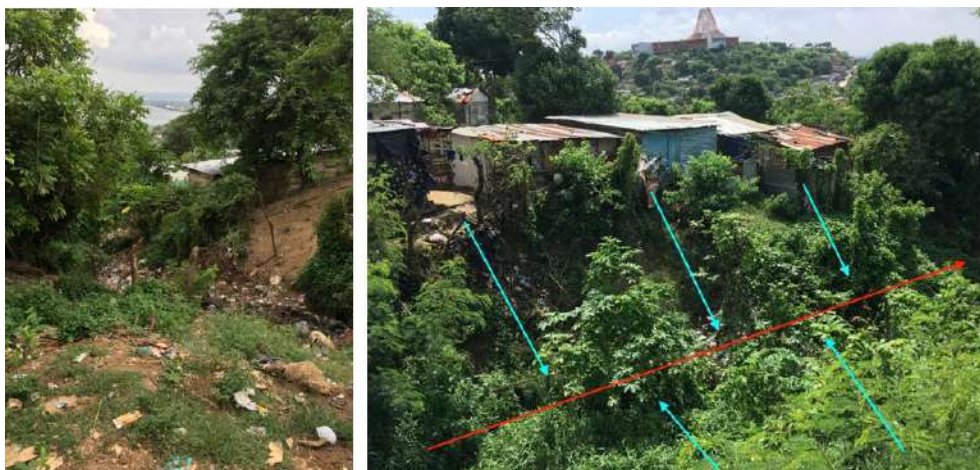
Finalmente, la disposición inadecuada de residuos sólidos ha constituido una problemática adicional frente al manejo de aguas de escorrentía. La presencia de depresiones topográficas naturales que funcionan como redes de drenaje del Cerro han sido de los sitios mayormente utilizados para la disposición de basuras ya que representan un nivel inferior a manera de ‘hueco’, tal y como se observa en la Imagen 38 e Imagen 39. Imagen 39

Imagen 38. Disposición de residuos sólidos en drenajes de escorrentía en el sector La María.

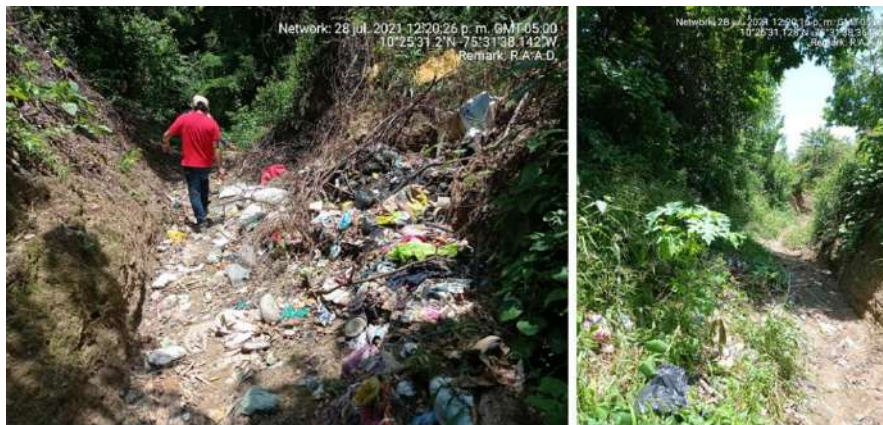
Imagen 39. Disposición de residuos sólidos en drenajes en El Hoyo.
