INFORME DEL ESTADO DEL AMBIENTE Y LOS RECURSOS NATURALES

2022

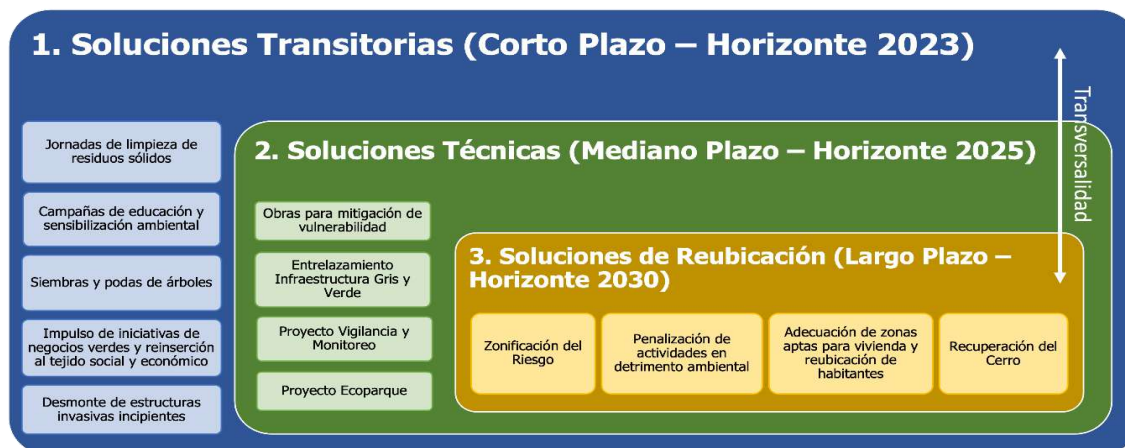
A partir de esto, en la tercera etapa se consolidaron las acciones a corto (3 años), mediano (5 años) y largo plazo (10 años) para la recuperación y protección Integral del Cerro en tres líneas de trabajo, respectivamente: Soluciones Transitorias, Soluciones Técnicas y Soluciones de Reubicación, como muestra la Imagen 46.

Imagen 46. Definición de las acciones propuestas por el PIRP.

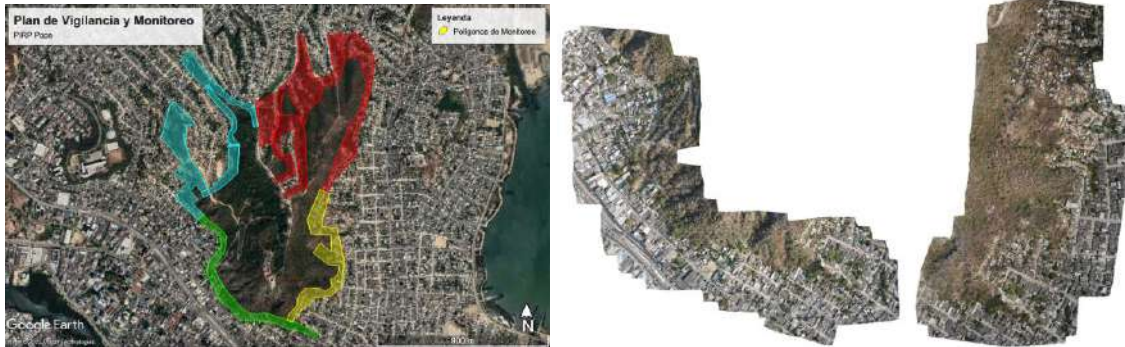
Imagen 49. (a) Polígonos de vigilancia definidos para el Plan de Monitoreo (b) Ortomosaicos de alta resolución generados para la vigilancia de las zonas SW y SE del Cerro.

Para esto, se realizó la zonificación del cerro por cuadrantes y polígonos de vigilancia en los bordes de los sectores identificados en todo el Cerro. Luego, mediante la elaboración de sobrevuelos por dron, se generan ortomosaicos georreferenciados del terreno para su publicación en línea tipo visor, donde se pueden detectar zonas en degradación temprana y, en consecuencia, realizar la planificación del correspondiente operativo, tal y como se evidencia en la Imagen 47

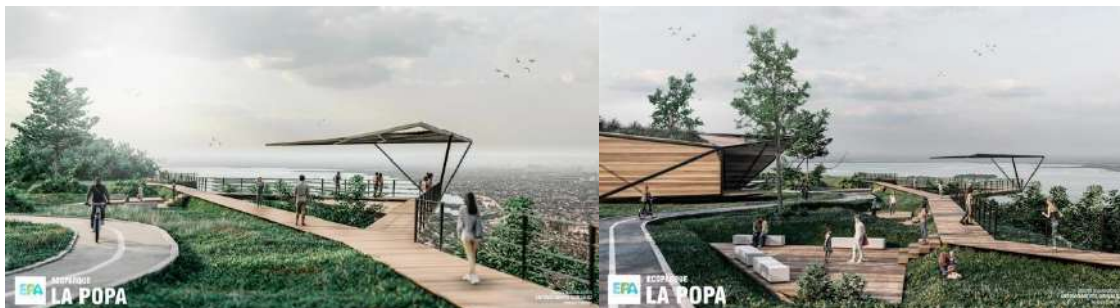
Imagen 50. (a) (b) Diseño conceptual esquemático de la concepción inicial del EcoParque de La Popa.

Por otro lado, y como eje central de la protección del área verde disponible actualmente del Cerro se encuentra el proyecto EcoParque de la Popa. Este proyecto busca responder a la necesidad de restablecer los activos ecosistémicos deteriorados, contener la proliferación de asentamientos informales sobre áreas protegidas y áreas de riesgo y brindar a la ciudadanía un espacio de interacción con el ecosistema que mejore la oferta ambiental y ofrezca nuevas alternativas en materia de accesibilidad a espacios públicos de calidad, como se aprecia en la Imagen 50.

Actualmente, en cuanto al avance sobre este proyecto cuenta con la creación del diseño arquitectónico conceptual de la Imagen 50 la caracterización del estudio de riesgo por remoción en masa a escala 1:1000 para el área del proyecto, realizado en convenio con la Universidad de Cartagena, que concluye que el proyecto se sitúa sobre un área de riesgo con potencial bajo y mitigable, como se evidencia en el resultado de la Imagen 52

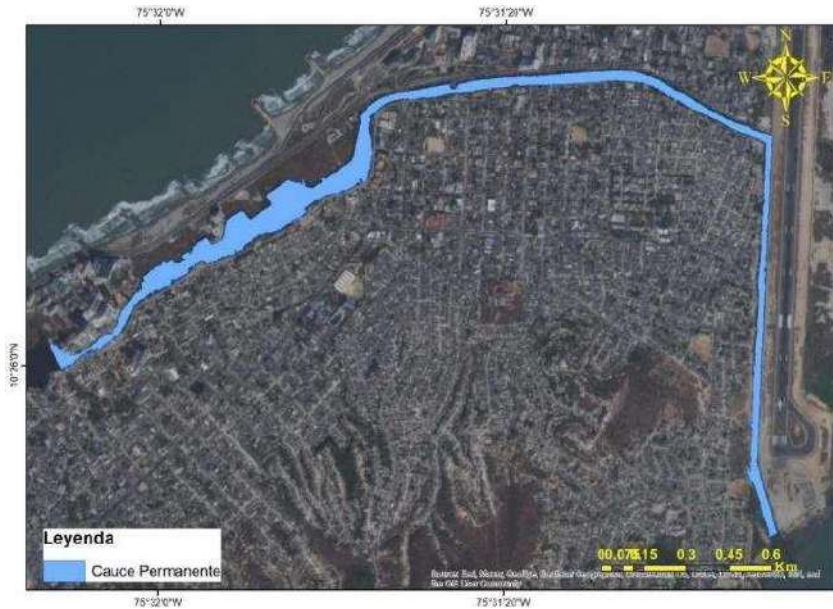
En la Imagen 54 se puede observar para el Caño Juan Angola que el cauce permanente ocupa una totalidad de 16.88 hectáreas.

Imagen 54. Cauce permanente del Caño Juan Angola

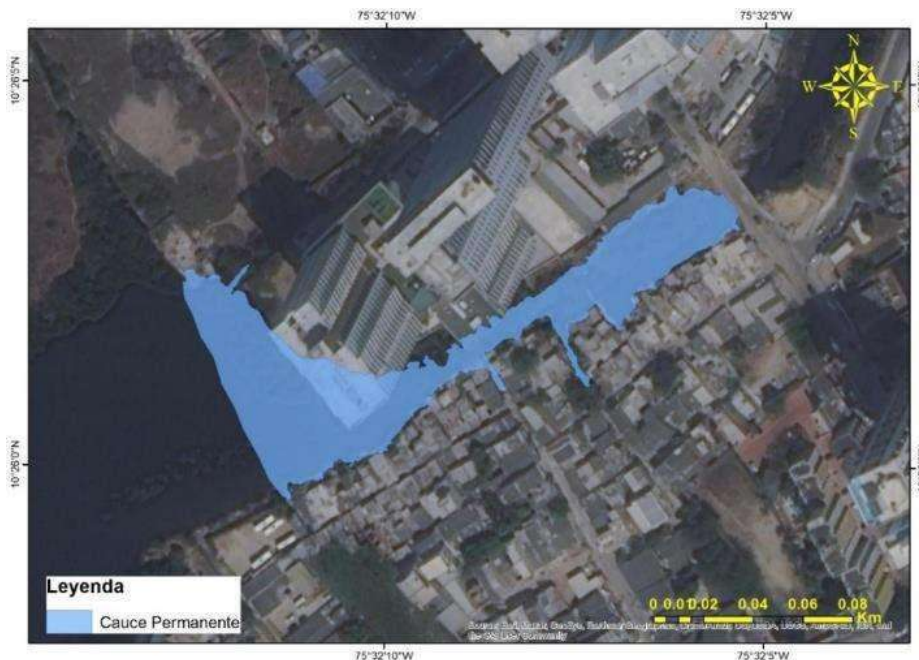
En la Imagen 55 se muestra de manera ampliada el área del cauce permanente en el sector de la Unión, que cubre 0,66 hectáreas.

Imagen 55. Cauce permanente en el sector la Unión

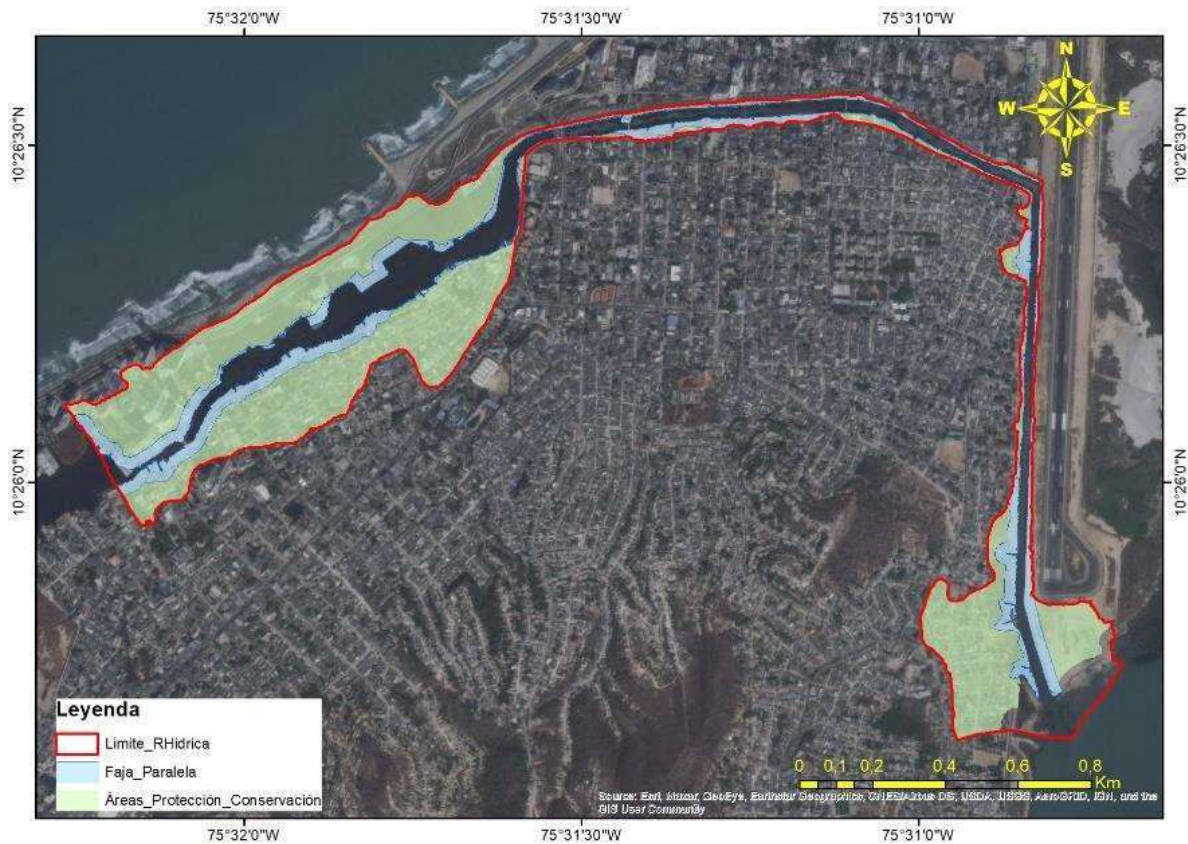
Para el caso de la zona de estudio se cuenta con el acotamiento de la ronda hídrica de la Ciénaga de la Virgen y los cuerpos de agua internos de Cartagena adoptada mediante la resolución 0622 del 25 de junio de 2021 de CARDIQUE, la cual fue definida de acuerdo con los criterios establecidos en la Guía para el acotamiento de rondas hídricas del Ministerio de Medio Ambiente y Desarrollo Sostenible. En la Imagen 56 se presenta la delimitación de la ronda hídrica para el Caño Juan Angola con sus dos elementos constituyentes: la faja paralela y la zona de protección y conservación aferente. Cuenta con un total de 79.92 hectáreas

Imagen 56. Ronda Hídrica sector la Unión

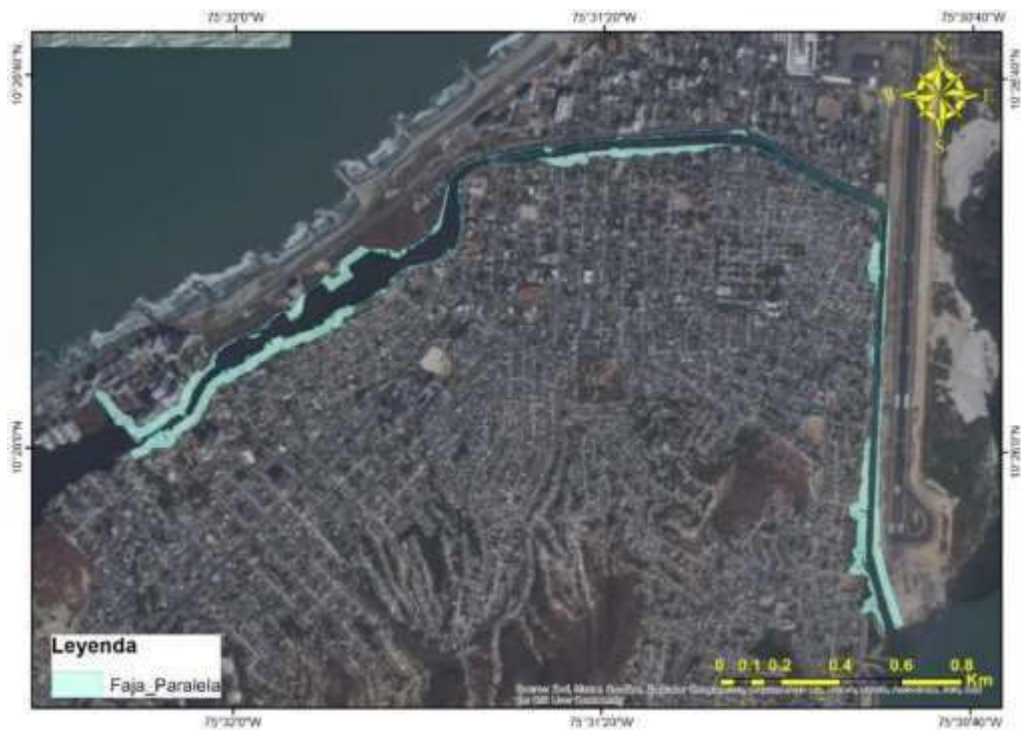
De acuerdo con CARDIQUE (2020), la faja paralela presenta las condiciones más restrictivas con el fin de alcanzar los objetivos de conservación. En línea con esto, las estrategias definidas para este elemento constituyente en el documento de Acotamiento corresponden a la preservación y la restauración. En Imagen 57 se presenta la faja paralela definida en la ronda hídrica en el Caño Juan Angola que cuenta con 12.61 hectáreas y en la Imagen 58 en el sector de la Unión que cuenta

Imagen 57. Faja paralela de la ronda hídrica del Caño Juan Angola

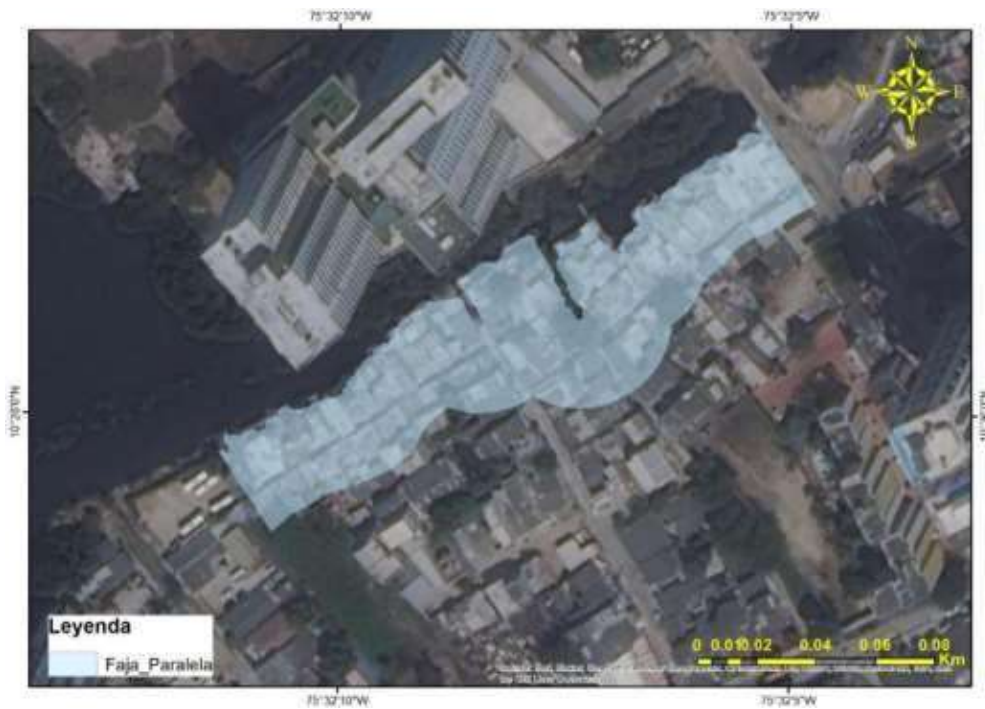
con 0,81 hectáreas.

Imagen 58. Faja paralela de la ronda hídrica del sector la Unión.

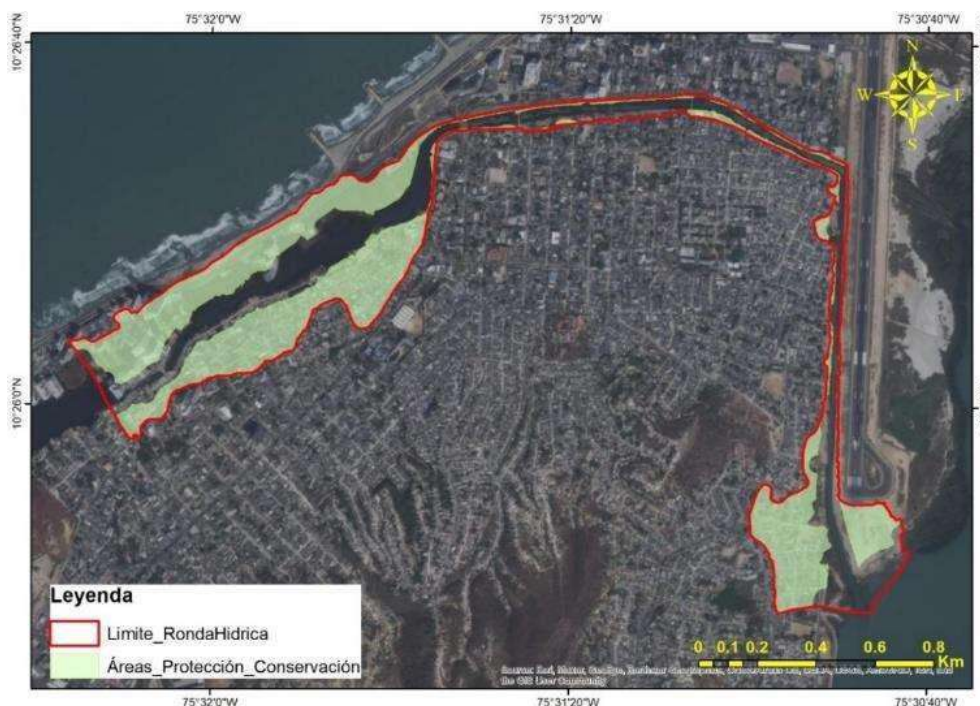
En esta área, las estrategias de manejo a definir están enfocadas hacia la preservación de las condiciones actuales funcionales del ecosistema y hacia la proyección de usos sostenibles en donde se priorice la continuidad o mejora en la oferta de servicios ecosistémicos. Según el acotamiento de la ronda hídrica de la Ciénaga de la Virgen y de los cuerpos de agua internos de Cartagena para el caño Juan Angola la zona de protección y conservación aferente quedó como se presenta en la Imagen 59 para el Caño Juan Angola con 46.4 hectáreas y en la Imagen 60 para el sector la Unión con 1.48 hectáreas.

Imagen 59. Zona de protección y conservación aferente de la ronda hídrica del Caño Juan Angola

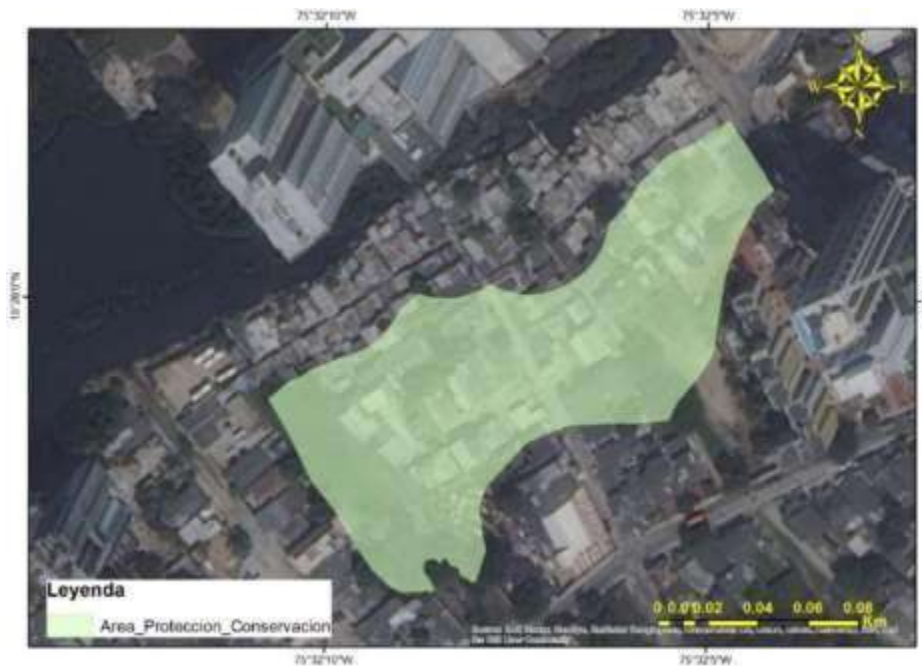
Imagen 60. Zona de protección y conservación aferente de la ronda hídrica sector la Unión

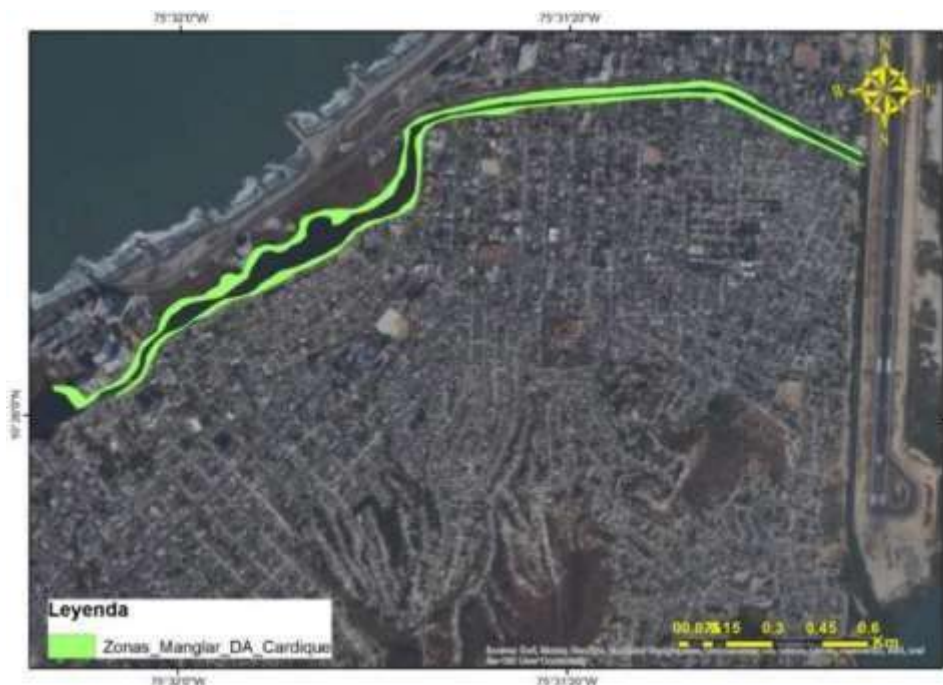
Para la definición de las zonas de manglar se utilizó la cartografía generada por CARDIQUE para esta determinante ambiental, en la Imagen 61 se puede observar el área de manglar en el caño Juan Angola con 9.95 hectáreas y en la Imagen 62 se observa el área relacionada con el sector de la Unión con 0.037 hectáreas.

Imagen 61. Manglar Caño Juan Angola

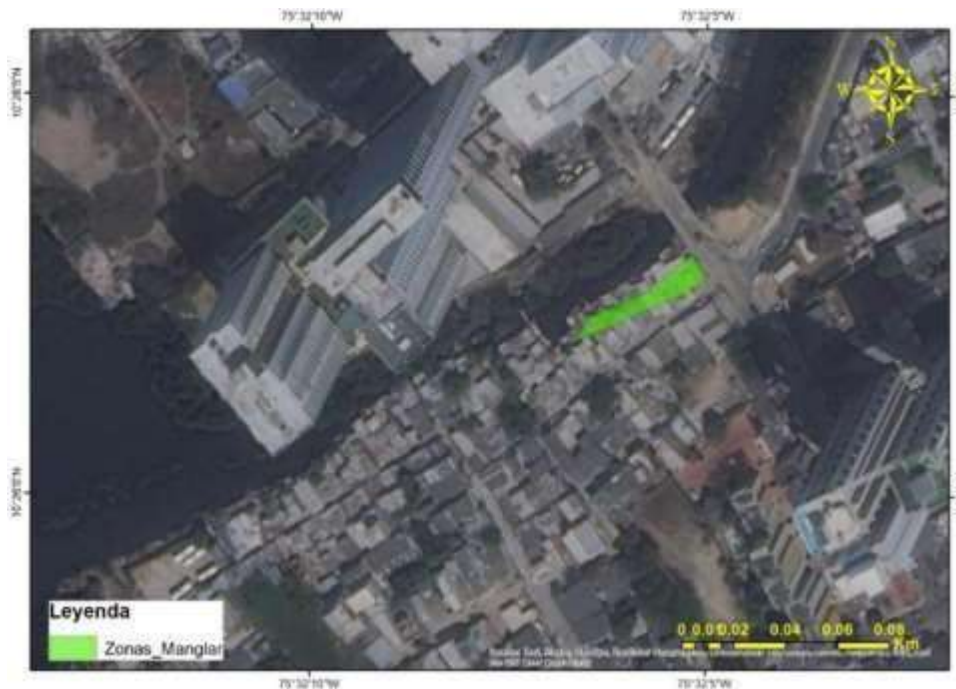
Imagen 62. Manglar sector la Unión

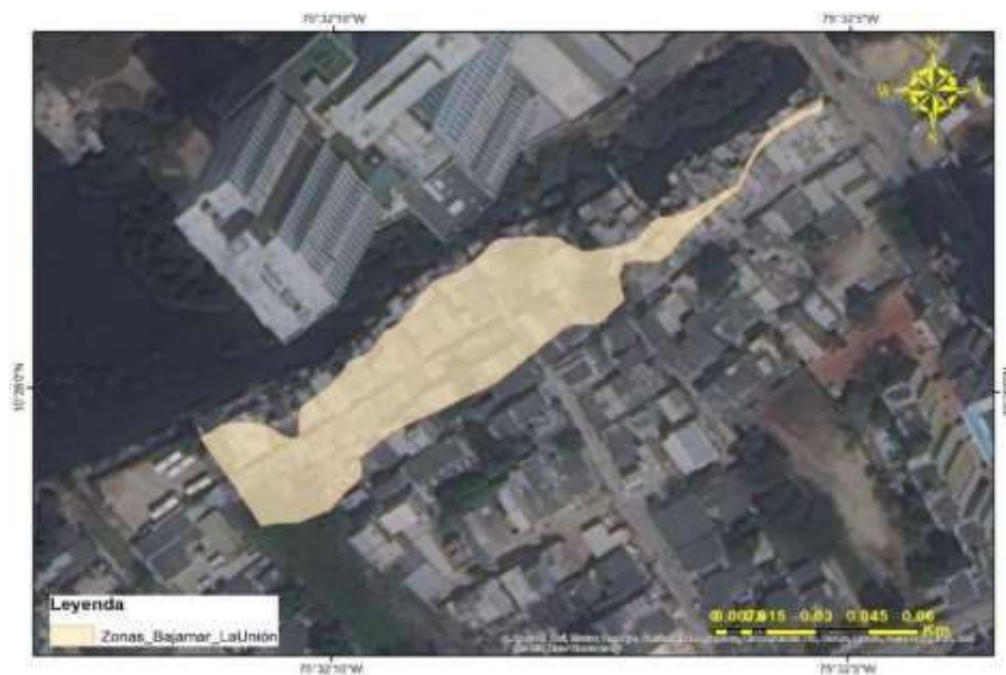
de Juan Angola con un total de 30 hectáreas y específicamente para el sector la Unión se tienen 0,428 hectáreas como se observa en la Imagen 64.

Imagen 64.Zona de bajamar sector la Unión

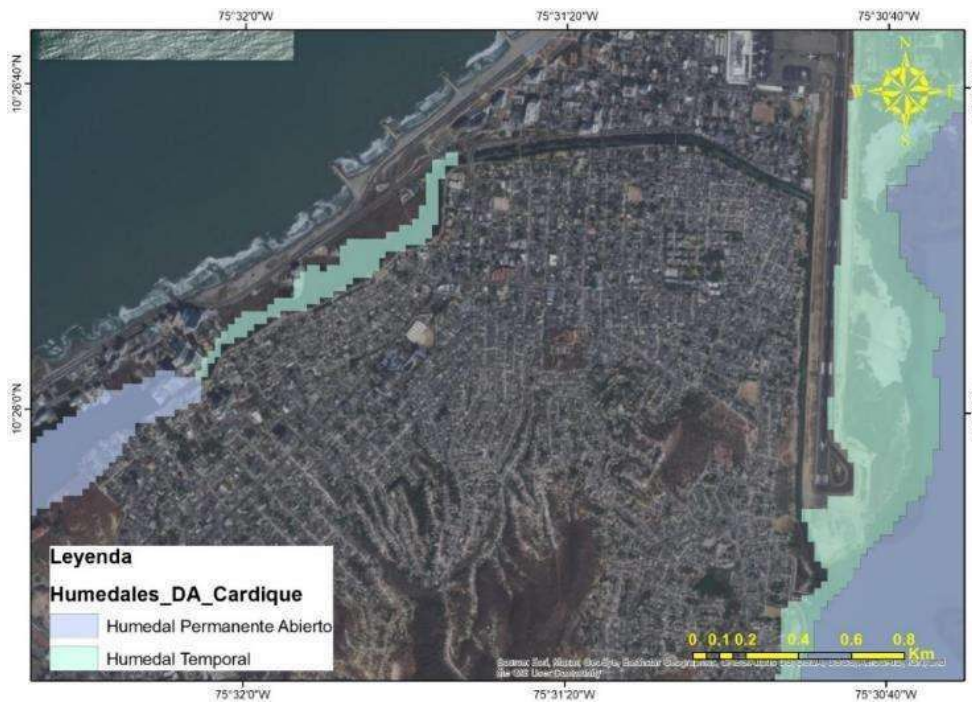
Para el caso se representa el área definida como humedal de acuerdo a las determinantes ambientales de CARDIQUE como un referente, sin embargo no se tendrá en cuenta este polígono a la hora de definir el área final de estudio pues esta información proviene de los estudios realizados por el Instituto Alexander von Humboldt que se encuentran a una escala 1:100.000, lo que requeriría más detalle para que se pudiera articular con los otros aspectos que se analizan del área de estudio que tienen una escala 1:25.000. Para suplir este aspecto se cuenta con la delimitación de la Ronda Hídrica la cual representa la zona de humedal a una escala más detallada y cuyos criterios para su delimitación son los mismos planteados por el Instituto Alexander Von Humboldt para la delimitación de humedales. En la Imagen 65 se representa el área de humedales para el caño Juan Angola .

Imagen 65. Humedales Caño Juan Angola

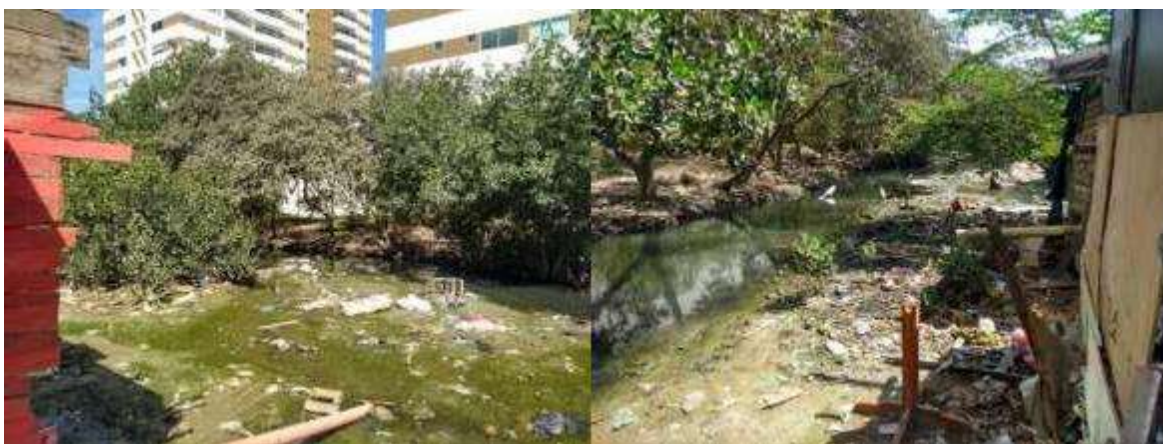
Imagen 70. Sedimentación Caño Juan Angola sector la Unión

La disminución de la capacidad hidráulica del caño Juan Angola, se presenta principalmente por efectos de la sedimentación generada por material de arrastre y residuos sólidos que vienen junto con el agua lluvia en forma de escorrentía por calles principales desde el cerro de la Popa donde la mayor parte de las cuencas inician su drenaje. En la Imagen 70 se observa en el sector de la Unión la baja profundidad que tiene el cuerpo de agua por la sedimentación originada por la consolidación del suelo con escombros y basura.

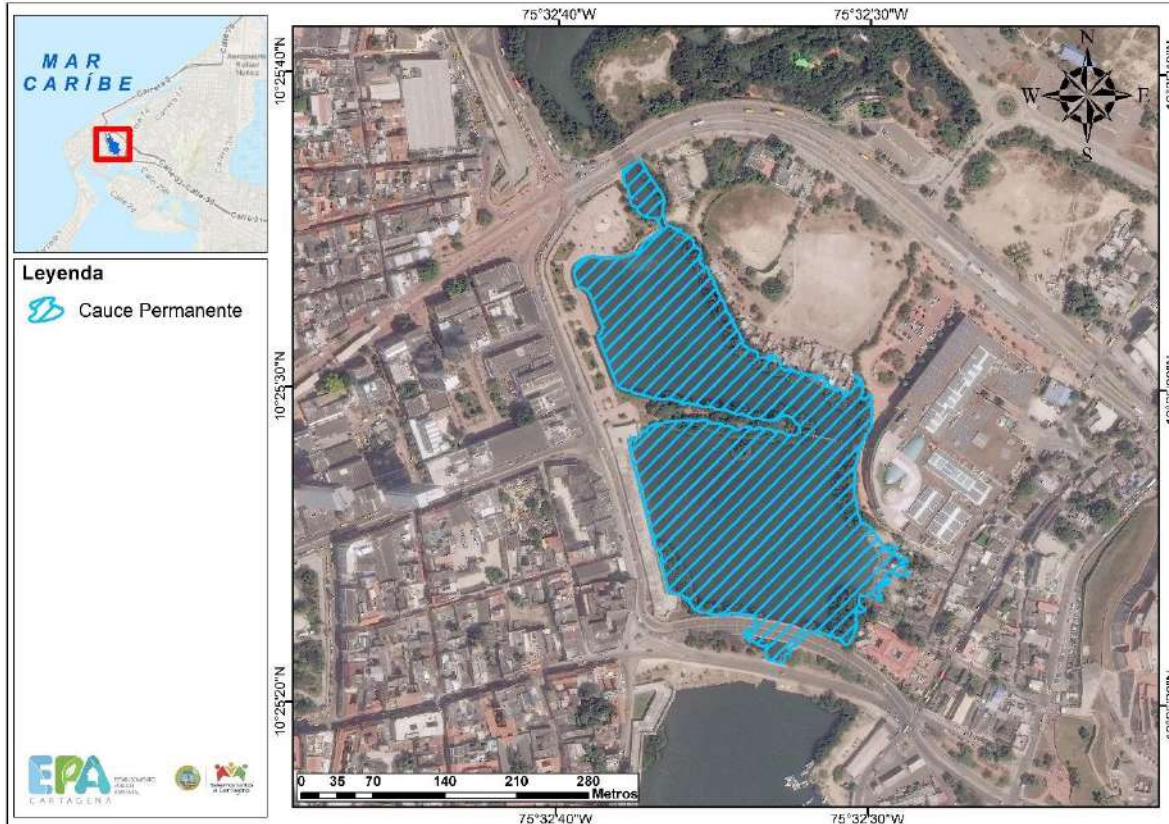
Para representar el cauce permanente se tomó como referencia el acotamiento de la Ronda Hídrica de la Ciénaga de la Virgen y de los cuerpos internos de Cartagena donde se define esta área.

Imagen 71. Cauce permanente de la Ciénaga Chambacú

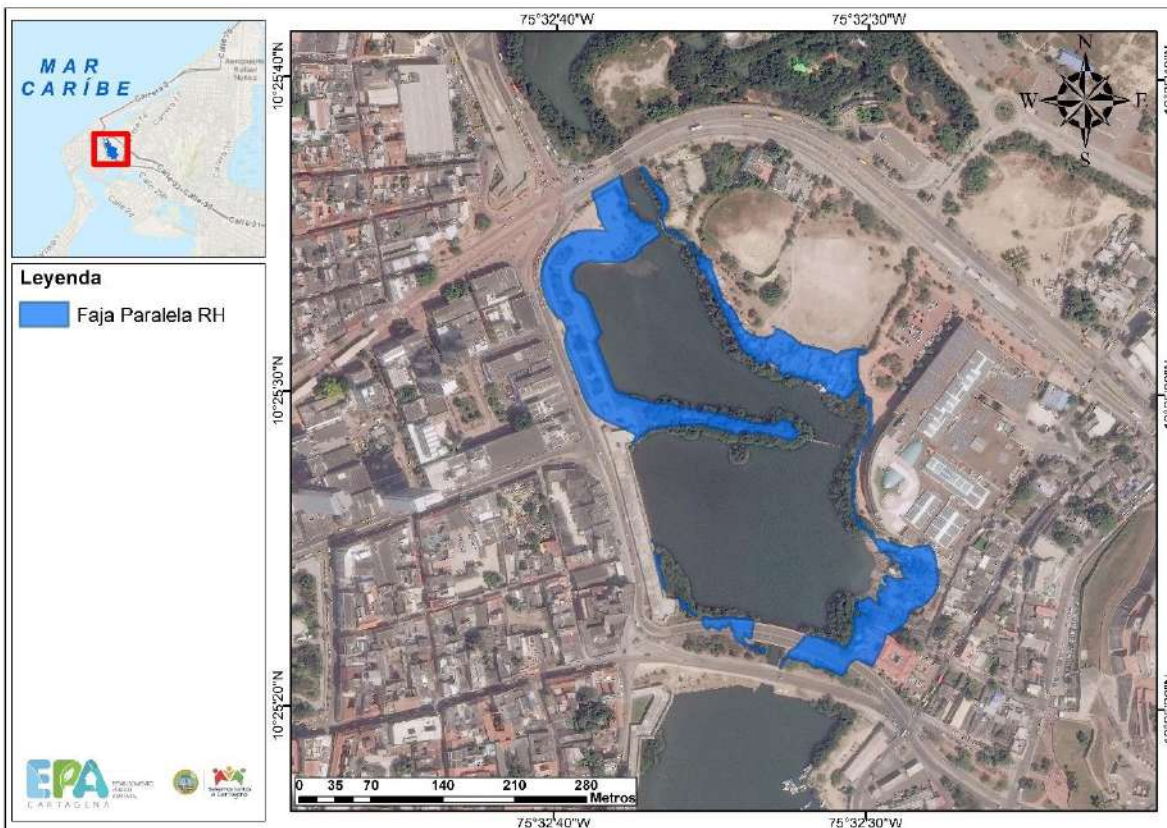
De acuerdo con CARDIQUE (2020), la faja paralela presenta las condiciones más restrictivas con el fin de alcanzar los objetivos de conservación. En línea con esto, las estrategias definidas para este elemento constituyente en el documento de Acotamiento corresponden a la preservación y la restauración. En la Imagen 72 se presenta la faja paralela definida en la ronda hídrica en el Ciénaga Chambacú.

Imagen 72. Faja paralela de la ronda hídrica de la Ciénaga Chambacú

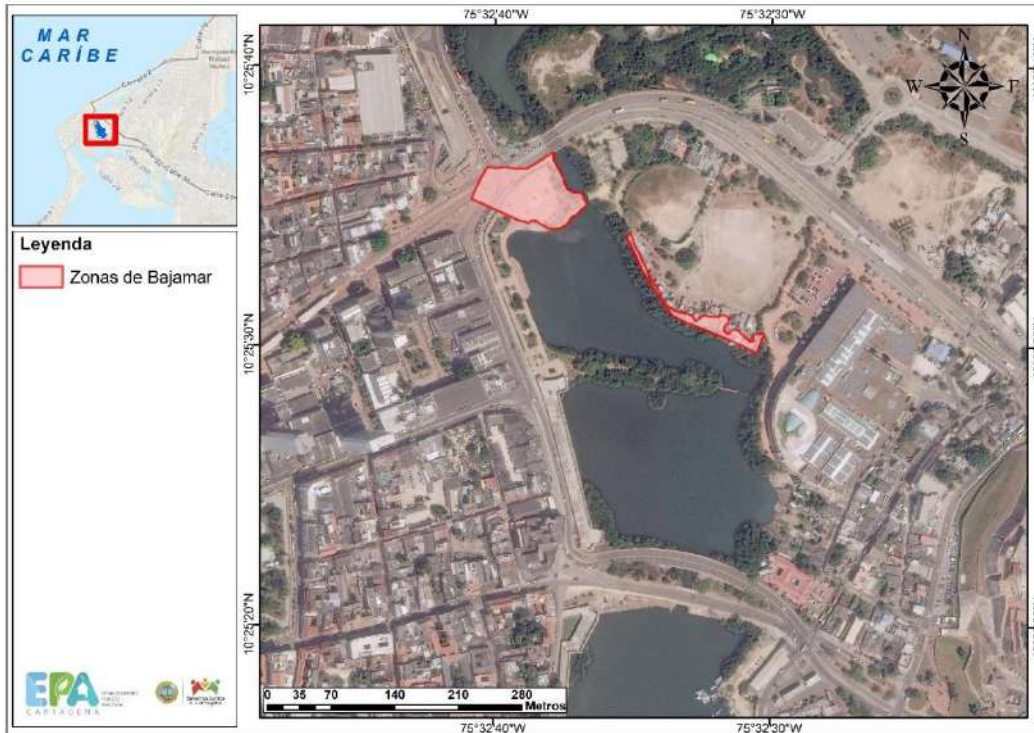
Estas zonas de bajamar también son importantes desde el punto de vista ecológico pues cuando baja la marea quedan al descubierto los playones que son hábitat y zonas de alimentación para las aves y otros organismos como algunos moluscos que están adaptados a estos ambientes, así mismo la cantidad de nutrientes que contienen los playones hace que sus suelos sean sumamente fértiles. De acuerdo con EPA – UC (2015), una gran variedad de aves acuáticas forrajea en estos playones y requieren de la presencia de cobertura de manglar. Estos playones suelen ser visitados por una gran diversidad de especies, dadas las adaptaciones para explotar los recursos presentes en los diversos microhábitats, así por ejemplo no todas las aves limícolas forrajean a la misma profundidad evitándose la competencia. De acuerdo con lo anterior en la Imagen 75 se presenta la zona de bajamar entregada por la Dimar definida para la Ciénaga de Chambacú.

Imagen 75.Zona de bajamar Ciénaga Chambacú

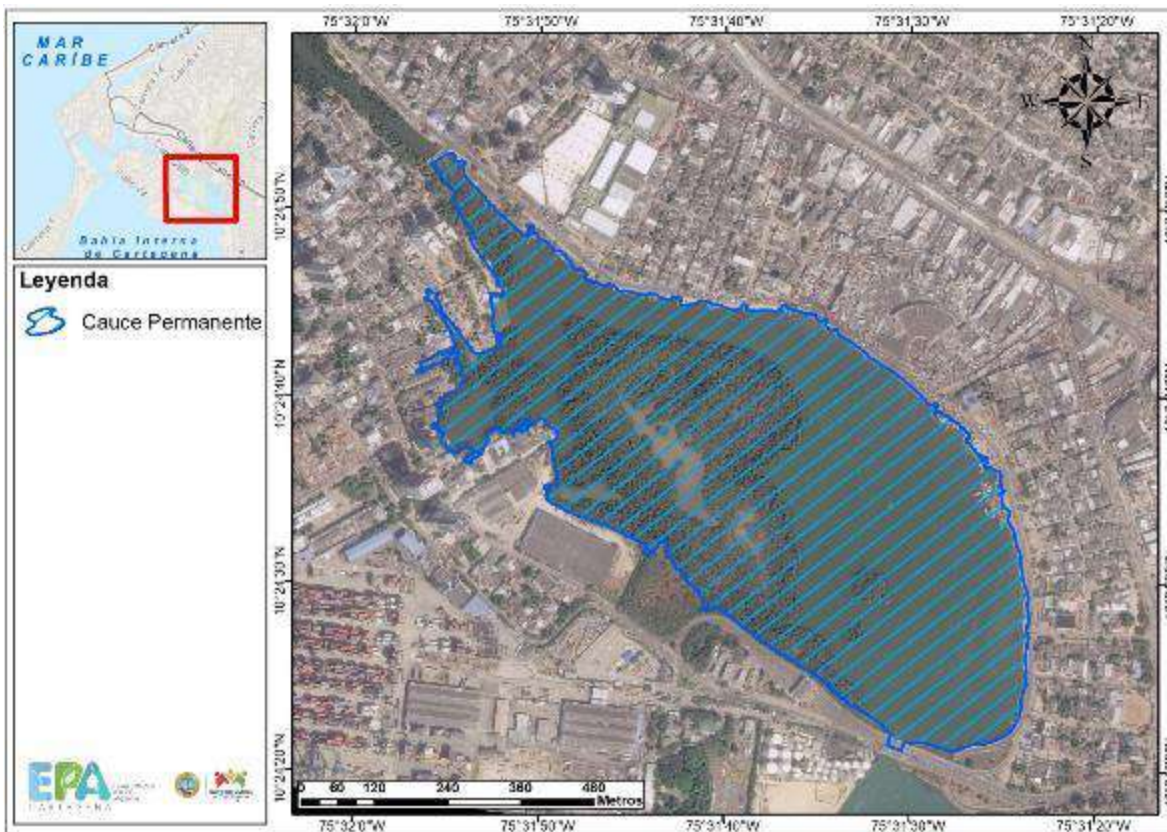
En la Imagen 76 se puede observar que el cauce permanente de la Ciénaga de las Quintas ocupa una totalidad de 43.68 hectáreas.

Imagen 76. Cauce permanente de la Ciénaga de las Quintas

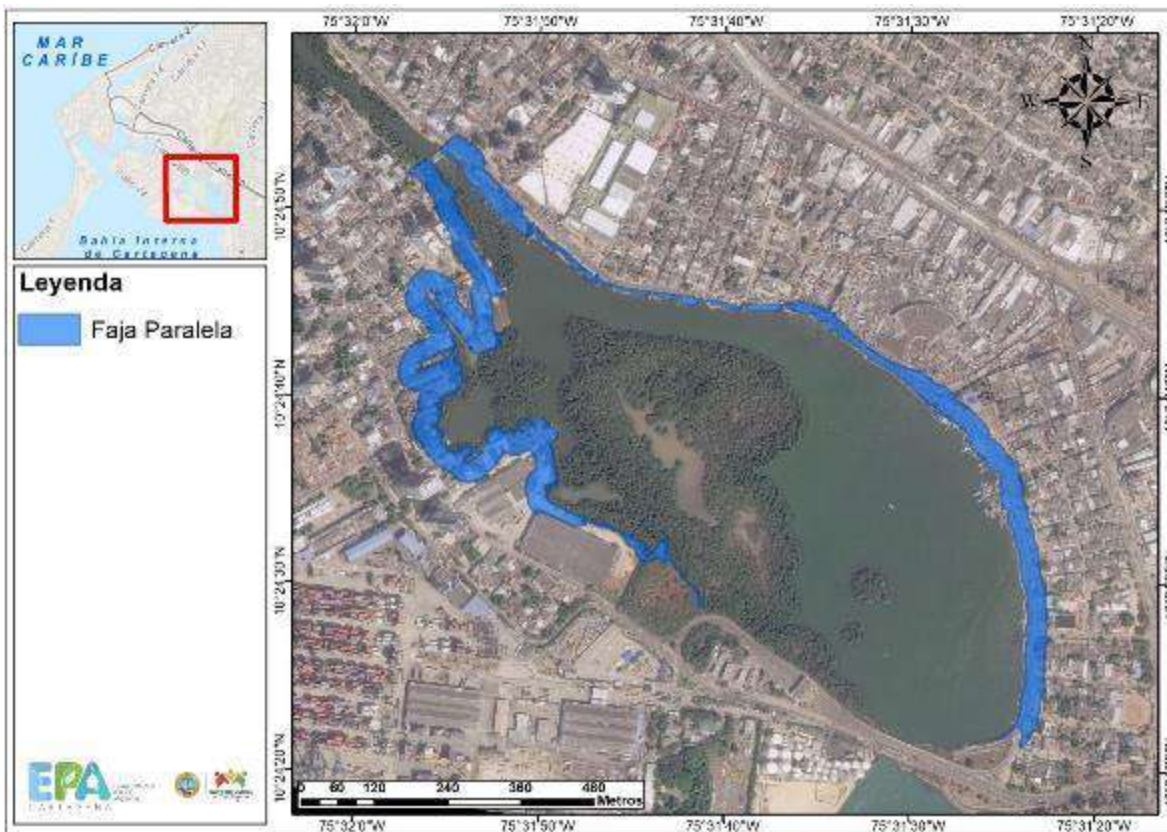
De acuerdo con CARDIQUE (2020), la faja paralela presenta las condiciones más restrictivas con el fin de alcanzar los objetivos de conservación. En línea con esto, las estrategias definidas para este elemento constituyente en el documento de Acotamiento corresponden a la preservación y la restauración. En **¡Error! No se encuentra el origen de la referencia.** se presenta la faja paralela definida en la ronda hídrica en el Ciénaga de las Quintas que cuenta con 7.81 hectáreas.

IMAGEN 78. FAJA PARALELA DE LA RONDA HÍDRICA DE LA CIÉNAGA DE LAS QUINTAS

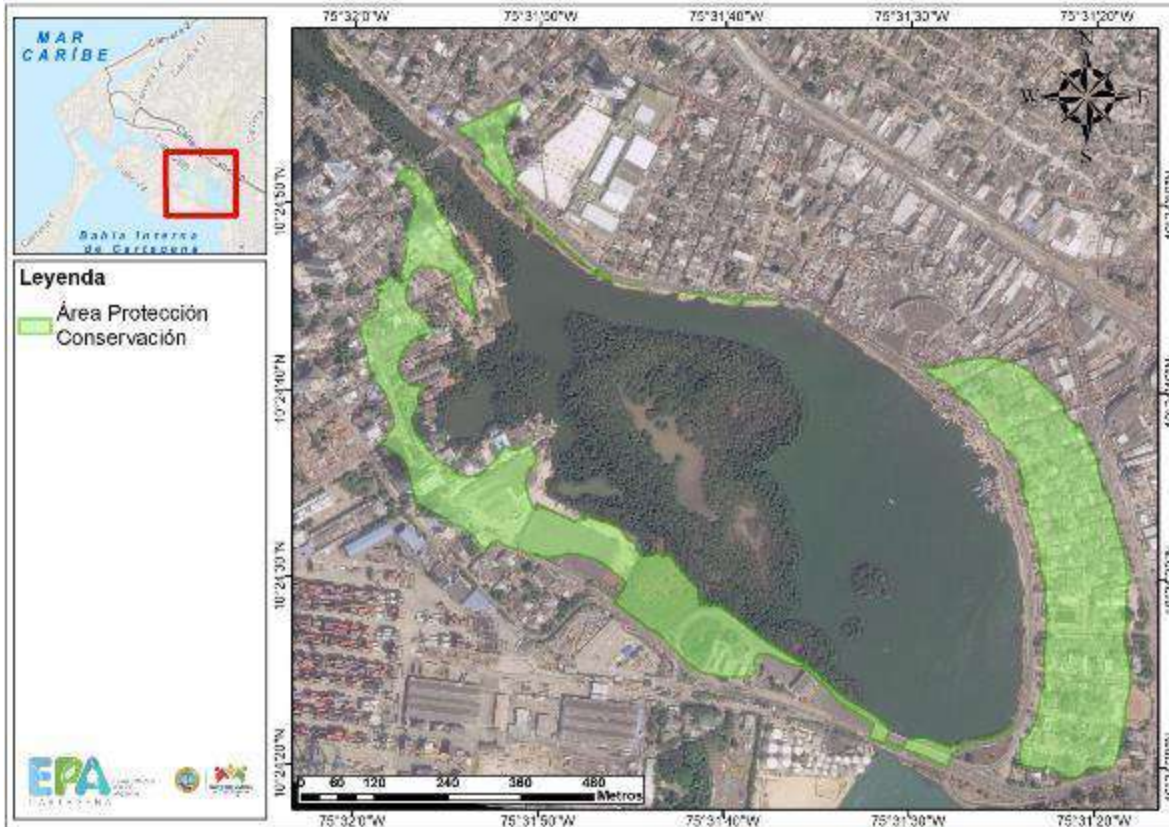
En esta área, las estrategias de manejo a definir están enfocadas hacia la preservación de las condiciones actuales funcionales del ecosistema y hacia la proyección de usos sostenibles en donde se priorice la continuidad o mejora en la oferta de servicios ecosistémicos. Según el acotamiento de la ronda hídrica de la Ciénaga de la Virgen y de los cuerpos de agua internos de Cartagena para el Ciénaga de las Quintas la zona de protección y conservación aferente quedo como se presenta en la **¡Error! No se encuentra el origen de la referencia.** para el Ciénaga de las Quintas con 19.84 hectáreas.

IMAGEN 79. ZONA DE PROTECCIÓN Y CONSERVACIÓN AFERENTE DE LA RONDA HÍDRICA DE LA CIÉNAGA DE LAS QUINTAS

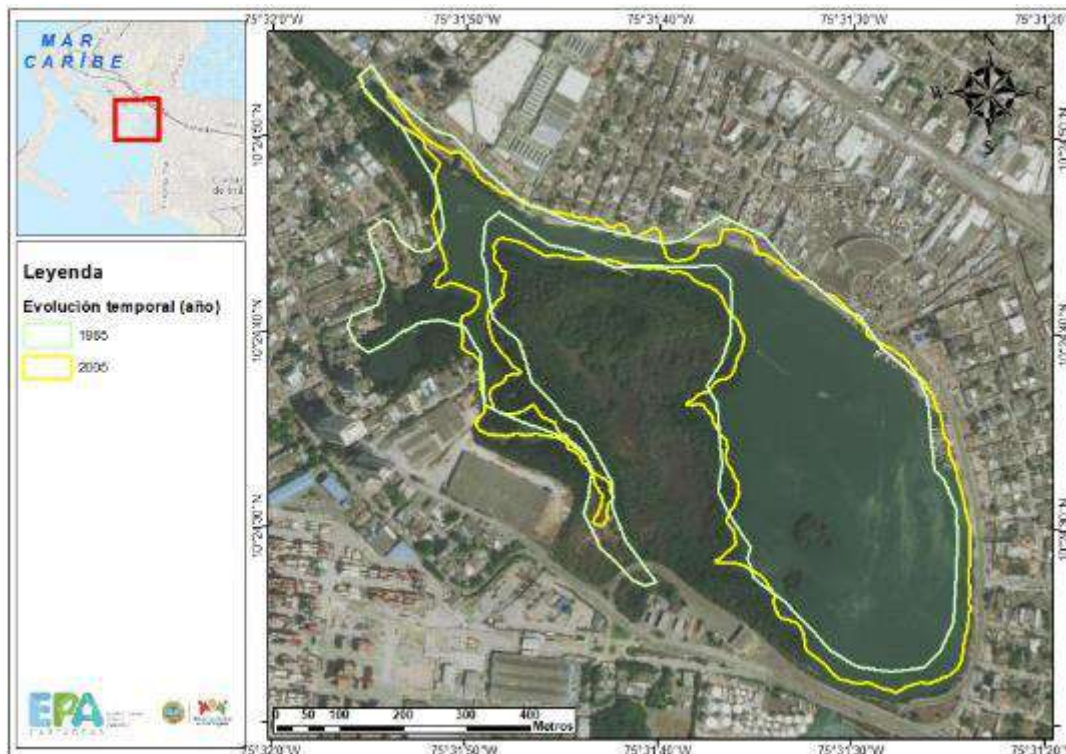
Es entonces que, en primera instancia, la variación comprendida entre los años 1985 y 2005, tal y como que se muestra en la Imagen 83, muestra que el área del espejo de agua tuvo una pérdida de área de aproximadamente 1.25 ha (área del espejo de agua para el año 2007 y 2012 fue respectivamente, 26.25 y 25 ha). Esta pérdida fue propiciada de manera general por la construcción de la avenida de El Lago y los rellenos sobre el cuerpo de agua en la margen asociada al mercado de Bazurto, y por el relleno y urbanización en las orillas de la ciénaga asociadas al barrio Manga.

Imagen 83. Evolución multitemporal de la ciénaga Las Quintas entre los años 1985 y 2002. Fuente: EPA Cartagena, 2022 adaptado de Google Earth.

Para efectos de determinar cómo se encuentra actualmente el cauce permanente, se realizó un análisis de la evolución multitemporal del espejo de agua de la ciénaga de Las Quintas, en el que se utilizaron imágenes satelitales del software Google Earth de los años 1985, 2005, 2009, 2015 y 2022. Esto con el fin de observar las variaciones que el cuerpo de agua ha tenido con el tiempo, ya sean por acciones antrópicas y/o naturales.

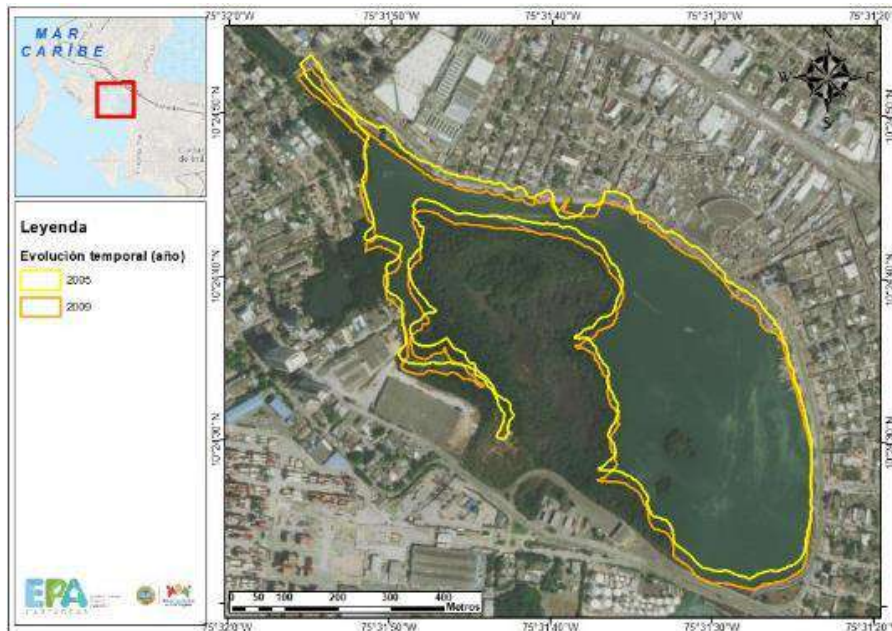
Imagen 84. Evolución multitemporal de la ciénaga Las Quintas entre los años 2005 y 2009.

En la Imagen 84 se muestra la evolución del espejo de agua entre los años 2005 y 2009, en el que el cauce perdió área en aproximadamente 0.1 ha, pasando de 25 ha en 2005 a 24.9 ha en 2009. Sin embargo, es evidente que existe un retroceso del cauce en la margen

derecha de esta asociada al Mercado de Bazurto, principalmente en la zona cercana al centro comercial Caribe Plaza, al mercado, y al barrio Chino.

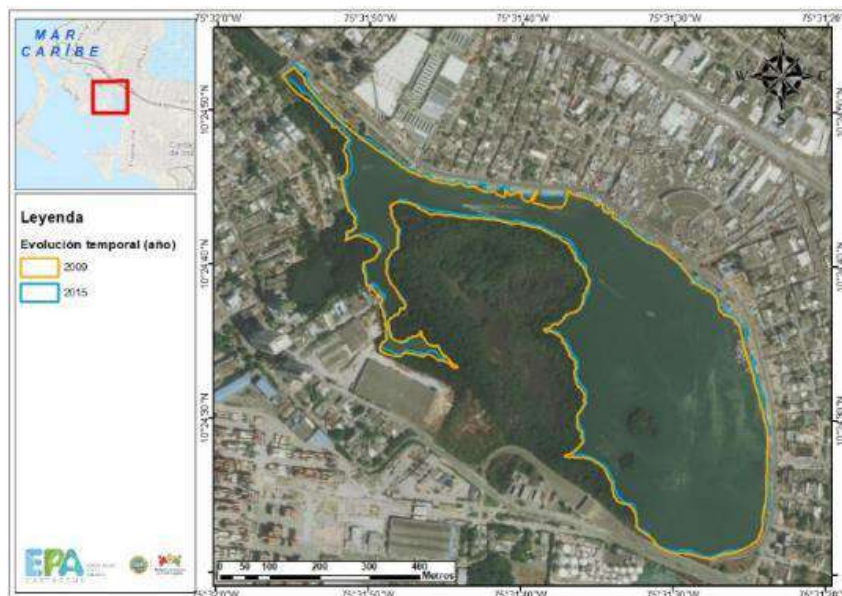
Imagen 85. Evolución multitemporal de la ciénaga Las Quintas entre los años 2009 y 2015.

Por su parte, en la evolución del espejo de agua entre los años 2009-2015, que se muestra en la Imagen 85 se evidencia que el cuerpo de agua perdió aproximadamente 0.32 ha, pasando de un área en el 2009 de 24.9 ha, a 24.58 ha en 2015.

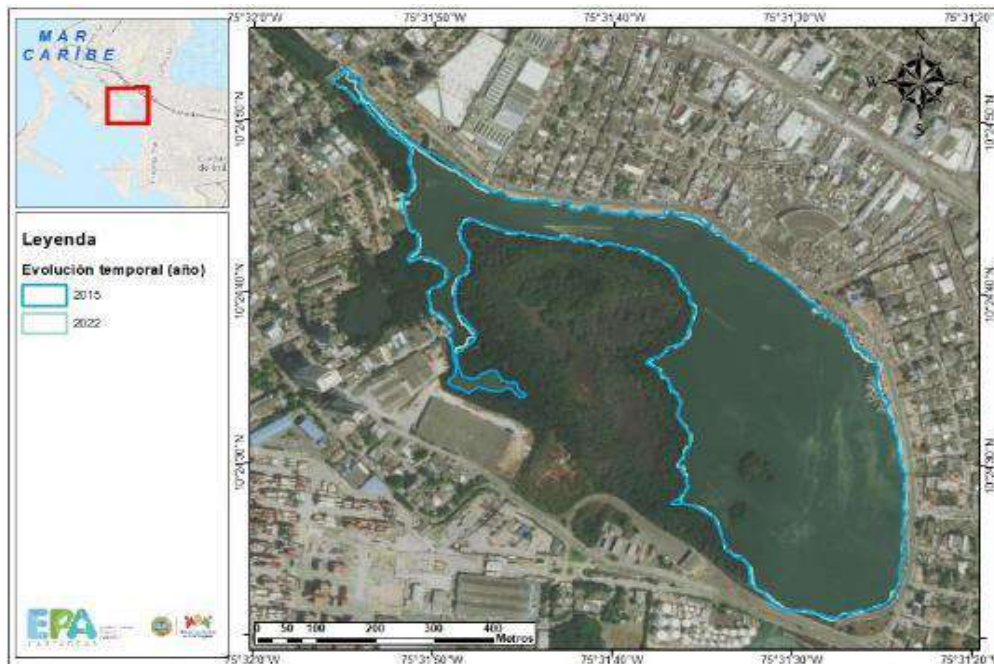
Imagen 86. Evolución multitemporal de la ciénaga Las Quintas entre los años 2015 y 2022.

Desde el 2015 hasta el presente año, el espejo de agua de la ciénaga de Las Quintas perdió aproximadamente 0.59 ha. Pasó de 24.58 ha en 2015 a 23.99 ha en 2022.

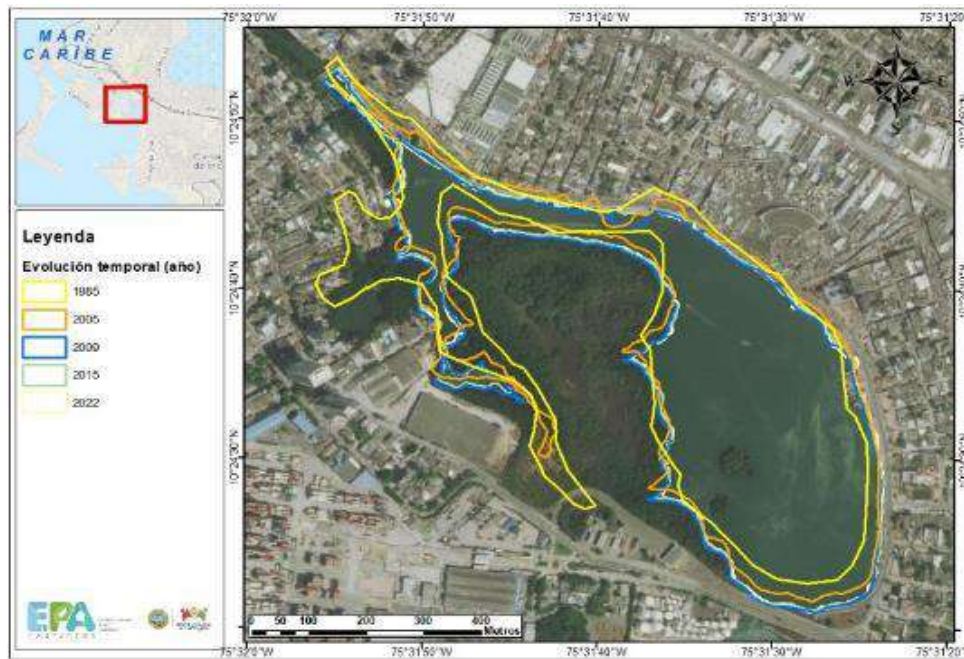
Imagen 87. Evolución multitemporal de la ciénaga de Las Quintas entre los años 1985 y 2022.

Por último, la evolución total del cuerpo de agua evaluada entre el año 1985 hasta el presente año 2022, muestra que el cuerpo de agua ha perdido en total 2.26 ha aproximadamente (ver Imagen 87). Lo que se debe a distintos factores como la construcción de la avenida de El Lago, ocupación del cauce sobre la margen asociada al barrio Manga, y a la sedimentación que actualmente afecta al cuerpo de agua.
