INFORME DEL ESTADO DEL AMBIENTE Y LOS RECURSOS NATURALES

2022

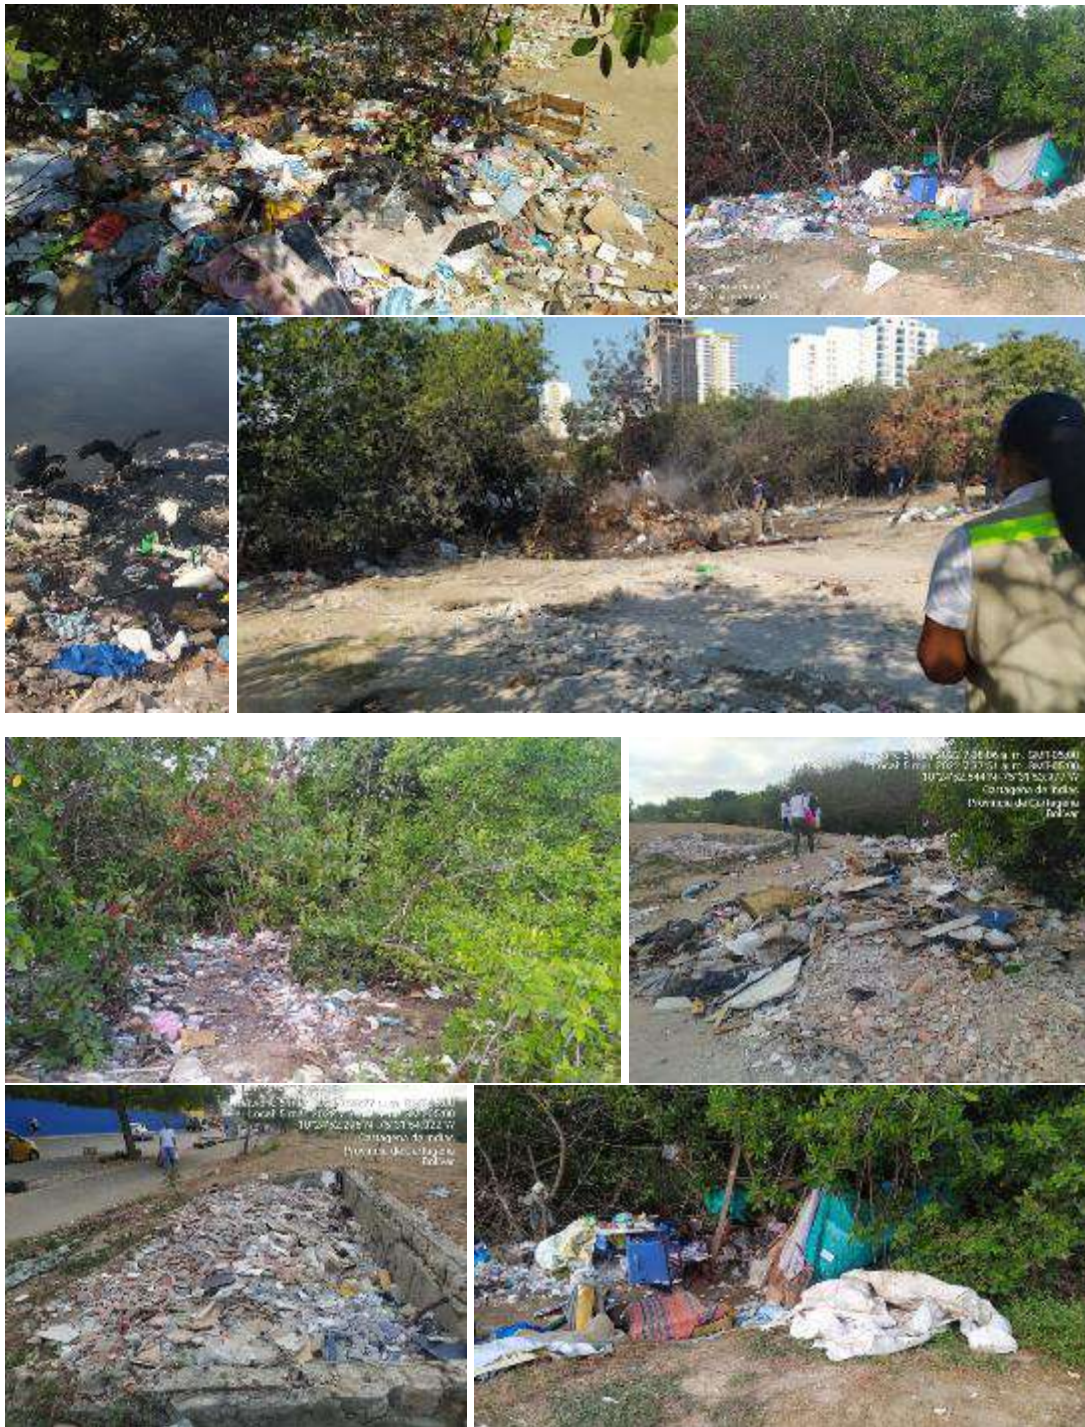
Imagen 92. Disposición inadecuada de residuos sólidos en la Ciénaga de las Quintas.

La sedimentación en la zona mencionada puede estar asociada tanto a procesos naturales como de actividades antrópicas derivadas principalmente de las actividades del mercado de Bazurto, donde hay alta evidencia de disposición inadecuada de residuos sólidos debido a que es utilizado como espacio de disposición de estos, de rellenos con material de suelo y productos de construcción que son transportados a la zona insular (ver Imagen 92).

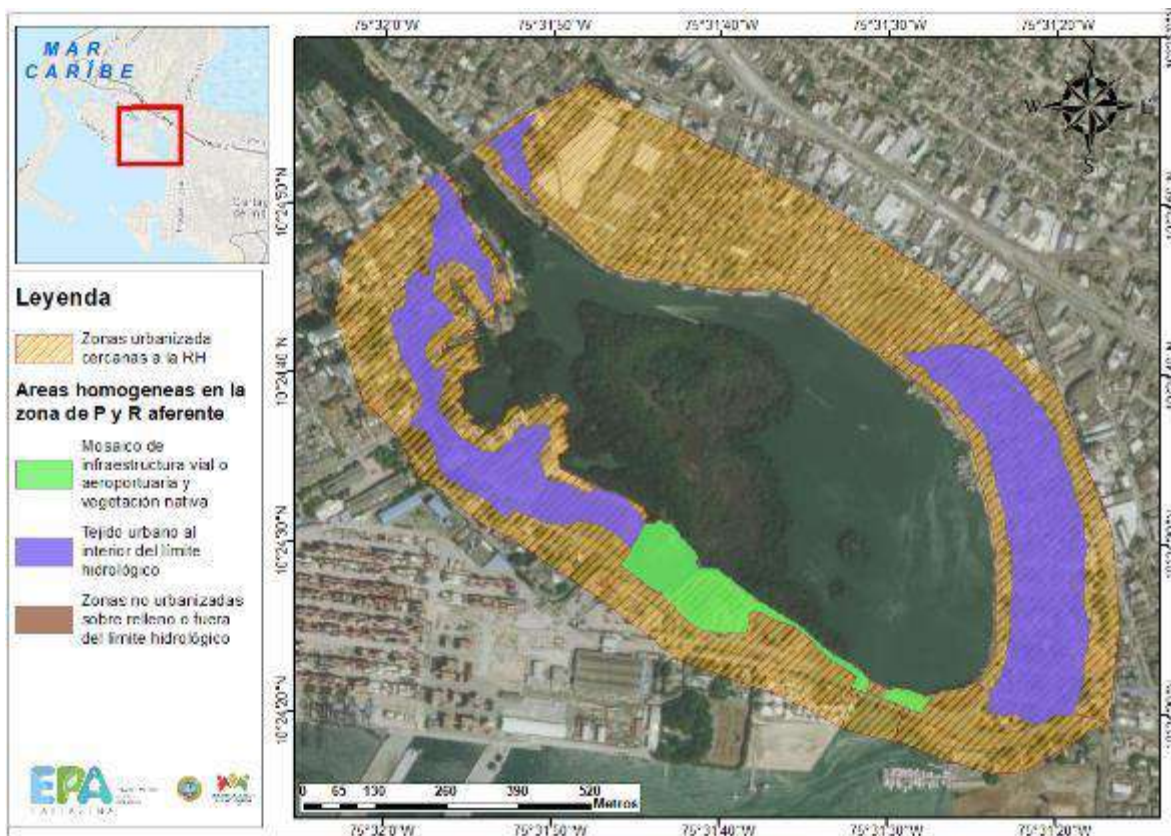
Imagen 94. Zona de protección y conservación aferente, áreas homogéneas dentro de esta, y evidencias de la urbanización actual sobre esta constituyente de la ronda hídrica

En general, y a excepción de una zona de terrero que se encuentra justo después del peaje de Manga en sentido hacia el centro histórico, toda la zona de protección y conservación aferente se encuentra urbanizada. En esta se encuentran empresas, casas, hogares infantiles, zonas recreativas, y demás infraestructura urbana.

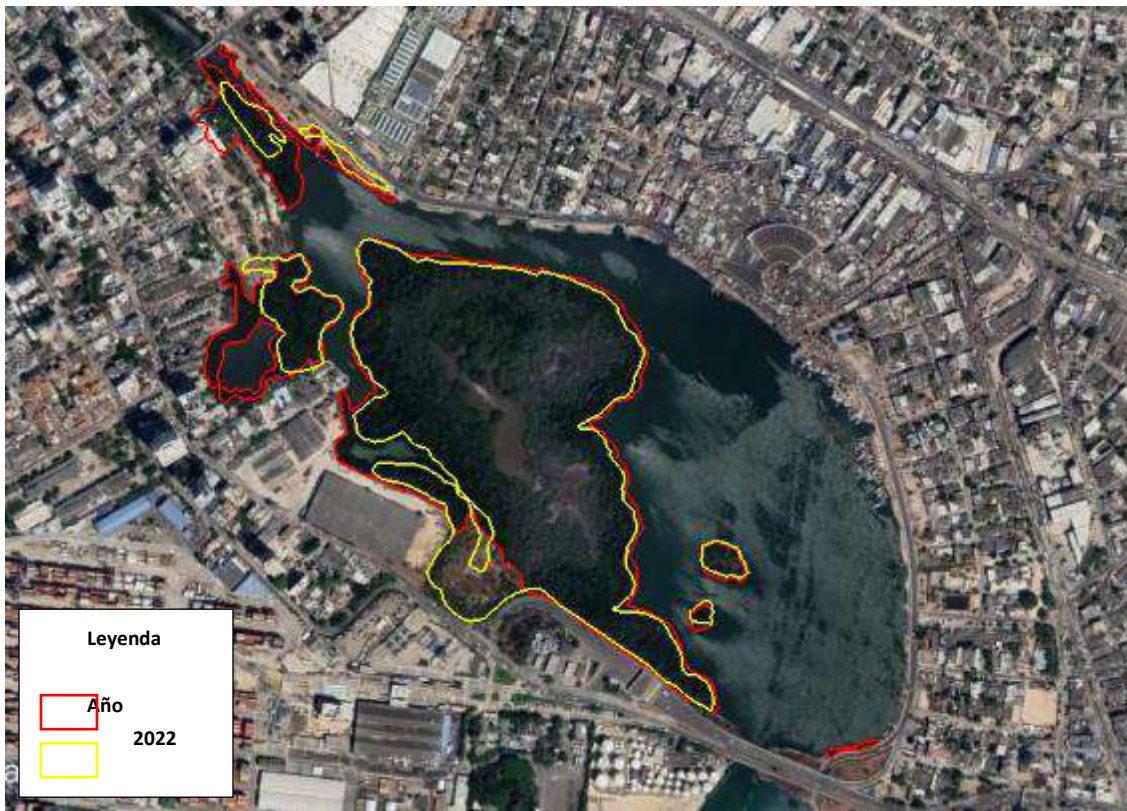
Imagen 97. Multitemporal año 2005 y año 2022

En la Imagen 97 se muestran los cambios más significativos en esos últimos años (2005 y 2022) donde se logra observar con más detalle como parches de manglar han ido aumentando, pero también como disminuyen en otros sectores.

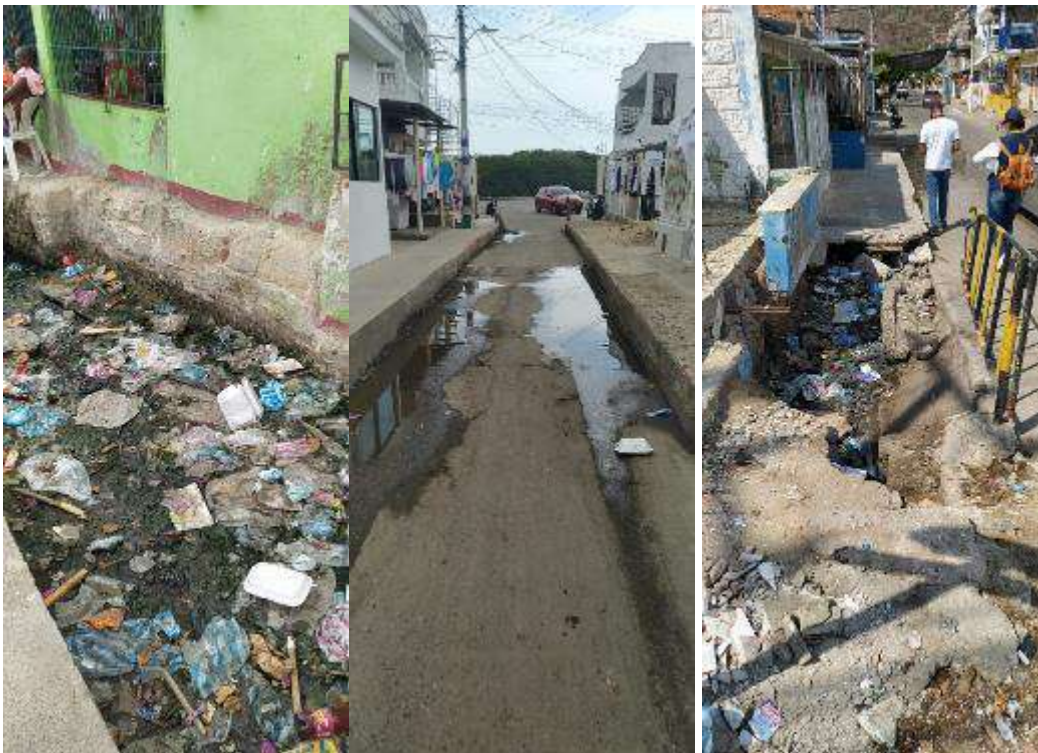
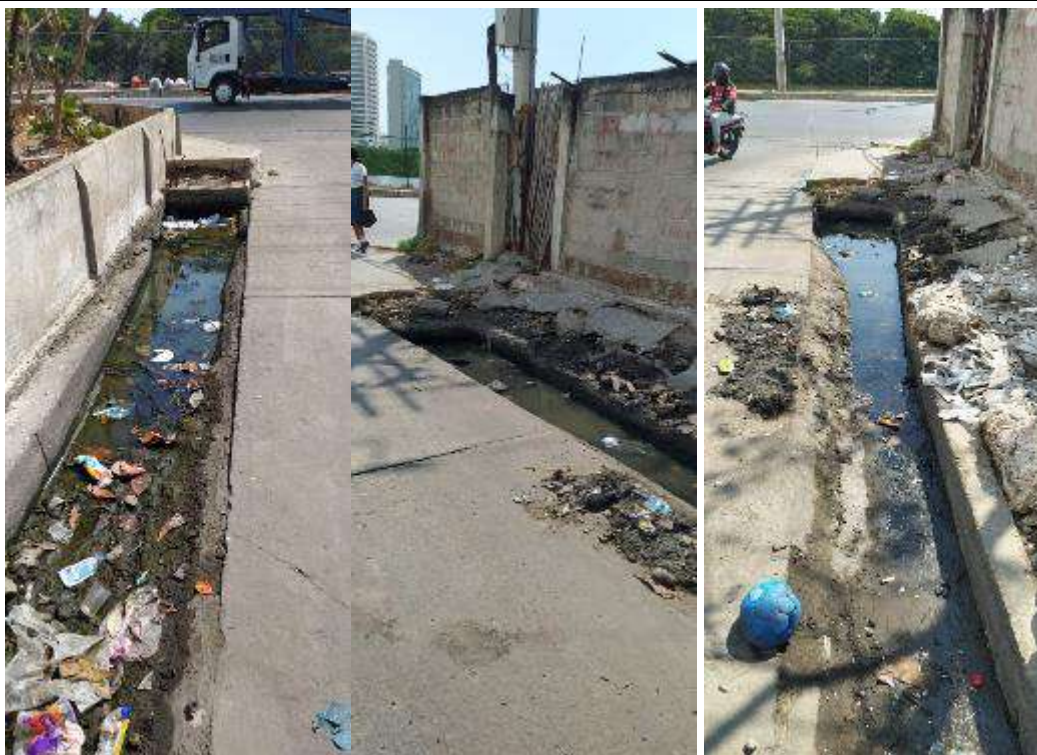
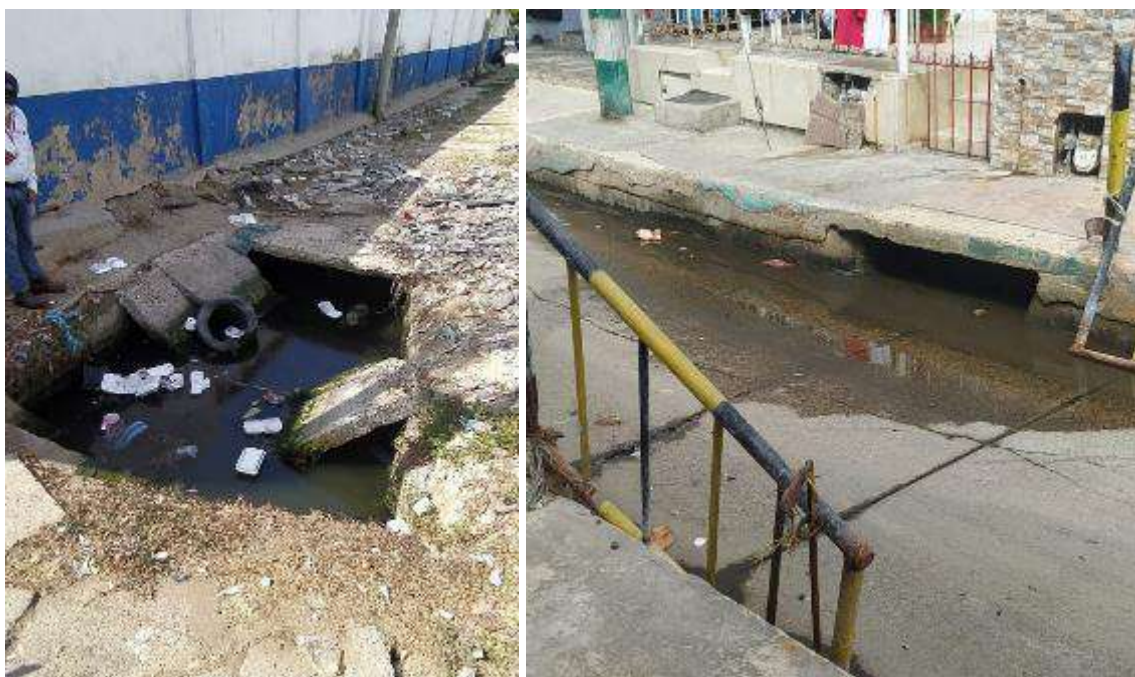
Imagen 99. Canales y calle canales asociadas a la ciénaga de Las Quintas

La capacidad hidráulica de las estructuras que permiten el paso de aguas lluvias hacia la ciénaga es insuficientemente y/o están en mal estado.

Las estructuras hidráulicas que permiten el paso están llenas de sedimentos y de residuos sólidos productos de la inadecuada disposición de estos.

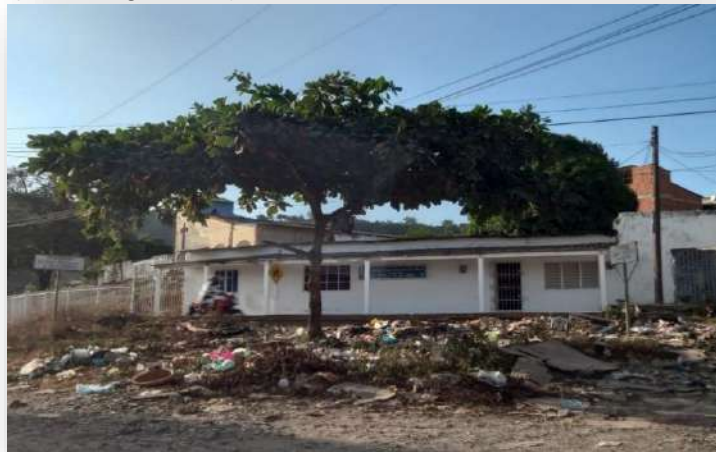
Imagen 107. Disposición inadecuada de residuos sólidos

Se pudo detectar que no hay tanques o puntos de acopio para realizar la buena disposición de dichos residuos (Ver Imagen 107).

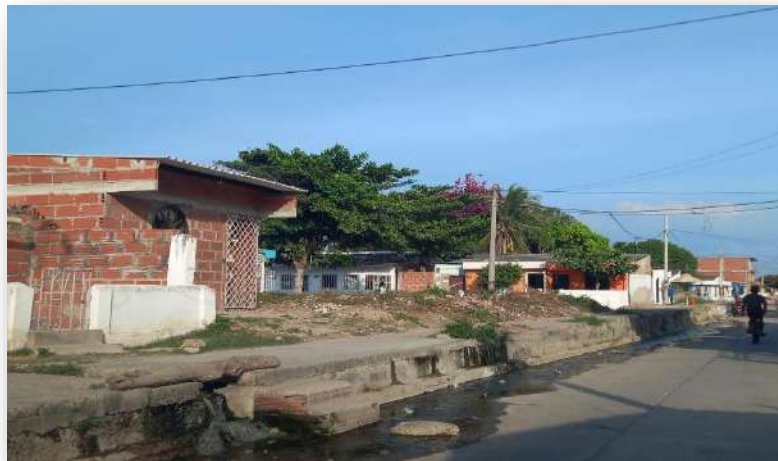
Imagen 108. Canalón

El sector central del barrio La María cuenta con el servicio de Alcantarillado para la evacuación de aguas residuales, pero al momento de la inspección se observaron aguas residuales en la calle, debido al no mantenimiento de las fugas en el acueducto y alcantarillado. Además, se destaca la gran problemática que aqueja el “canalón”, ya que recibe todo el flujo proveniente de las faldas de la popa ocasionando inundaciones en tiempos de invierno (Ver Imagen 108).

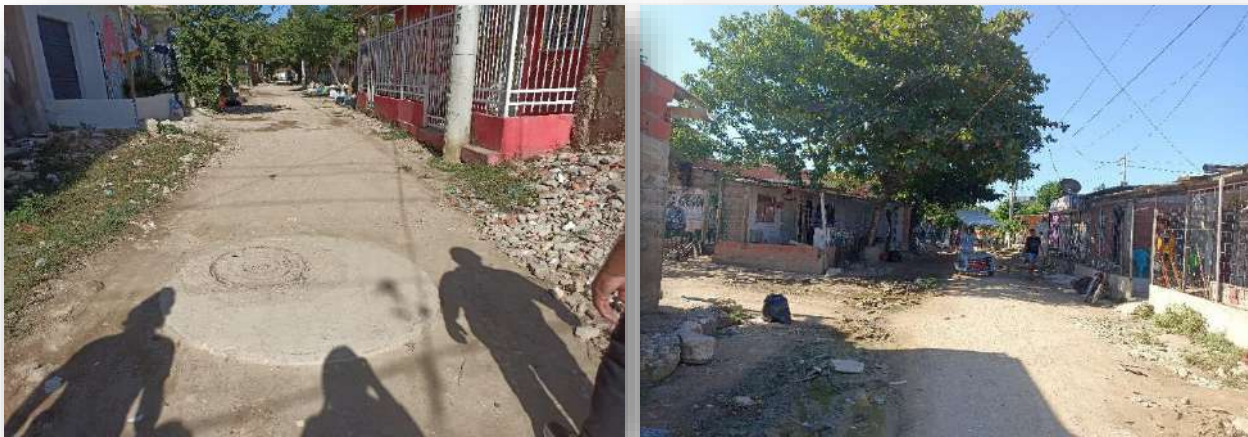
Imagen 111. Vías en mal estado

El sector Conquista Gozen no cuenta con pavimentación en sus calles y, a pesar de la gran labor realizada por Aguas de Cartagena en mejorar la estructuración de los manholes, se siguen presentando inundaciones producto de la lluvia y a la ausencia de drenajes (Ver Imagen 111).

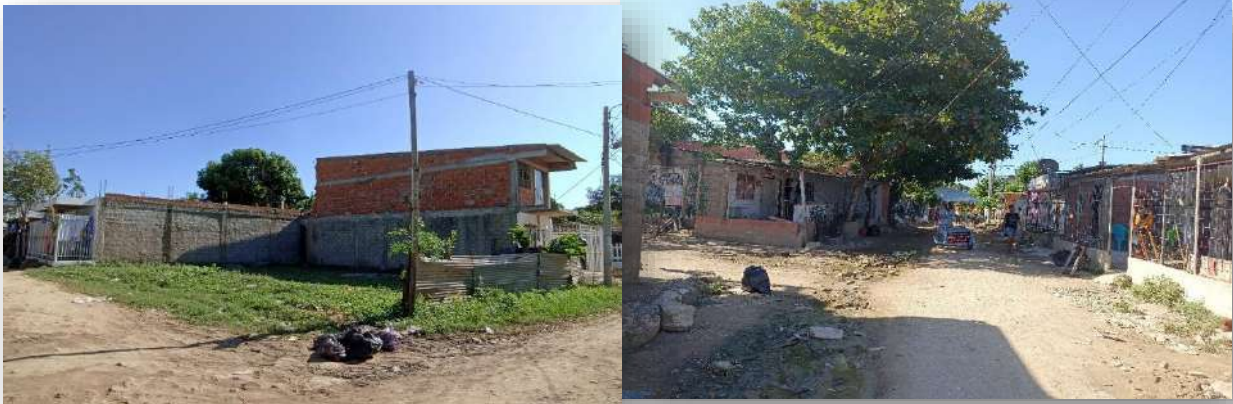
Imagen 112. Ausencia punto de acopio para recolección de residuos sólidos

En relación al manejo de los residuos sólidos se identificó que el barrio cuenta con el servicio de recolección, transporte y disposición final de estos residuos, con una frecuencia semanal martes, jueves y sábados, pero se detectó que no hay tanques o puntos de acopio para realizar la buena disposición de dichos residuos (Ver Imagen 112).

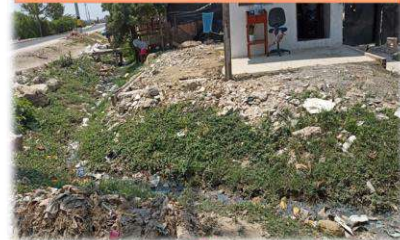
Mal estado de canales de drenajes pluviales (perdida de capacidad hidráulica)

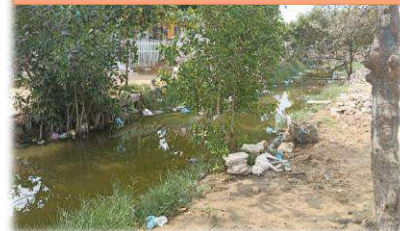
Mal estado de canales de drenajes pluviales en la desembocadura (Insuficiente capacidad hidráulica)
