ESTABLECIMIENTO
PÚBLICO
AMBIENTAL

INFORME DEL ESTADO DE LOS RECURSOS NATURALES 2019

AREA URBANA DE CARTAGENA DE INDIAS D.T.Y C.

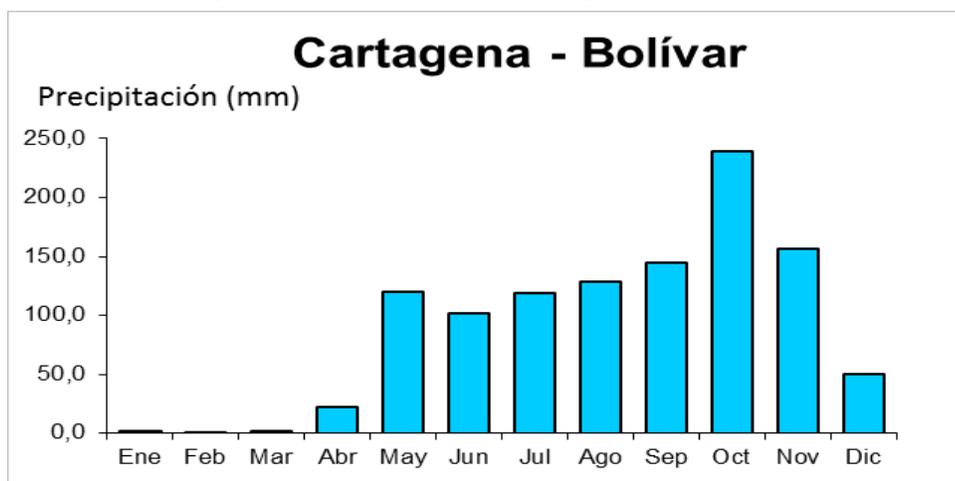
Imagen 1. Precipitación anual Cartagena Bolívar.

Basados en la precipitación podemos distinguir dos temporadas. El periodo cálido y seco, comprendido entre los meses de diciembre y abril, donde las lluvias son mínimas o nulas. En estos cinco meses los días de lluvia en promedio son solo 6; mientras que el periodo comprendido entre mayo y noviembre se encuentra la época de lluvia, cálida y húmeda. Durante estos meses, los días de lluvia en promedio son 90, siendo el mes de octubre el más lluvioso del año. La cantidad de precipitación anual es de un poco más de 1000mm, para un total de 96 días de lluvia y más de 2600 horas de sol al año.

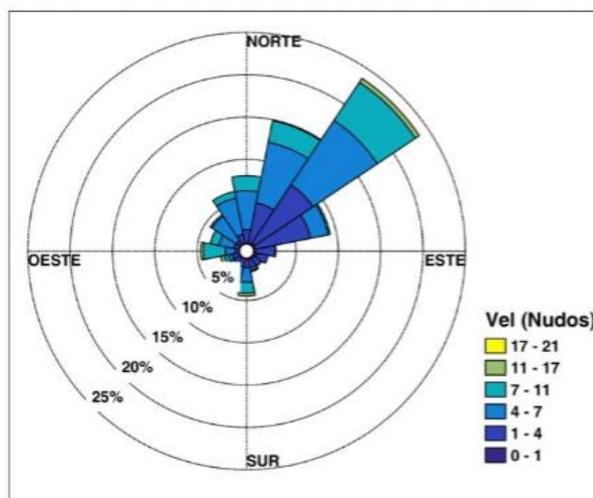
Imagen 2. Distribución del régimen de vientos en Cartagena de Indias- Bolívar.

En cuanto a la dirección del Viento, se presentaron vientos con predominio de dirección Norte- Noreste e intensidad 4-8 (Ver Imagen 2 y Tabla 3).

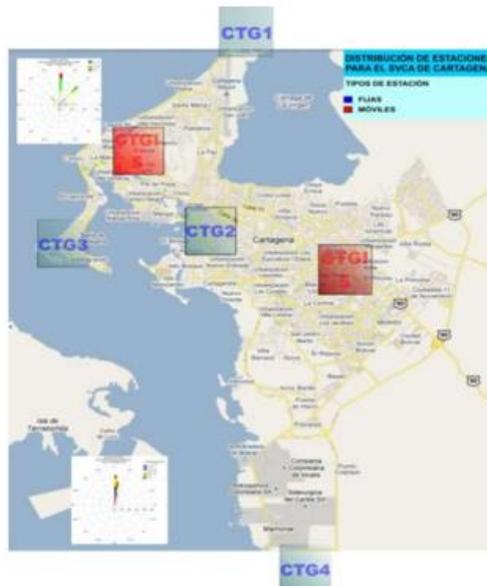
Imagen 3. Ubicación de las estaciones del SVCA. Fuente: Informe anual del SVCA Fuente: EPA-Cartagena (2019)

En relación con lo anterior, el Establecimiento Publico Ambiental EPA Cartagena cuenta con 5 estaciones de monitoreo (Ver Imagen 3) en las cuales se obtiene información de los siguientes parámetros: material particulado PM2.5, material particulado PM 10, y ozono troposférico (O₃).

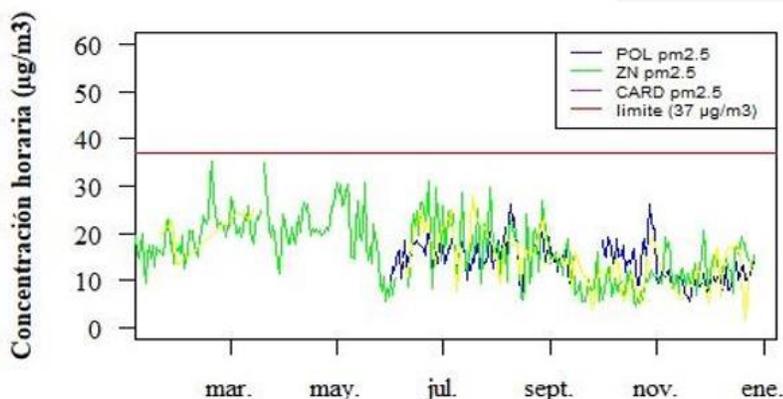
Imagen 4. Evolución diaria de PM2.5 Estación Zona franca, Cardique y Policía. Fuente: Informe anual del SVCA EPA- Cartagena. 2019

La Imagen 4 ilustra el comportamiento diario del contaminante PM2,5 de enero a diciembre 2019 de la estación zona franca. En cuanto a la estación de policía el contaminante PM2,5, inició el monitoreo desde el mes de junio periodo en el cual fue instalado el nuevo equipo, con funcionamiento normal hasta diciembre. Por último, este agente contaminante en la estación de Cardique reportó datos desde enero a abril y reanudó en el mes de junio hasta diciembre.

En las estaciones Zona Franca, Policía y Cardique se observa que los promedios diarios de concentraciones se encuentran dentro del límite máximo permisible diario que es de 37 $\mu\text{g}/\text{m}^3$ según la Resolución 2254 de 2017, lo que indica que no se presentaron excedencias, sin embargo, las fluctuaciones con picos de concentración más altas se presentaron entre los meses de febrero y mayo, disminuyendo gradualmente hasta el mes de diciembre.

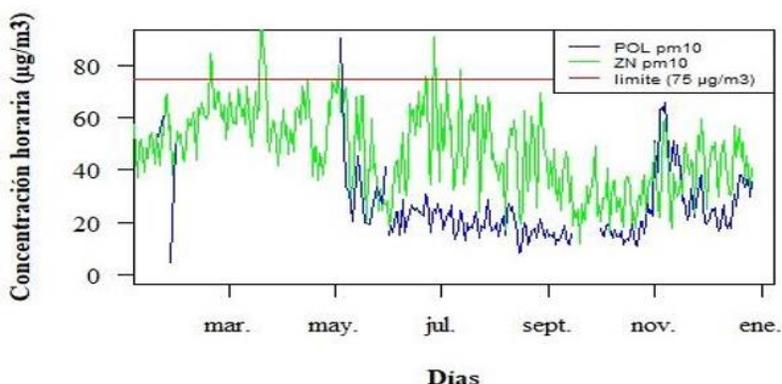
Imagen 5. Evolución diaria de PM10 Estación Zona franca, Cardique y Policía.

La Imagen 5 presenta el comportamiento diario del contaminante PM10 durante el año 2019. La estación zona franca reporta datos de enero a diciembre. En cuanto a la estación de policía el contaminante PM10, se monitoreó en los meses de enero y mayo con tecnología manual y desde el mes de junio a diciembre con tecnología automática.

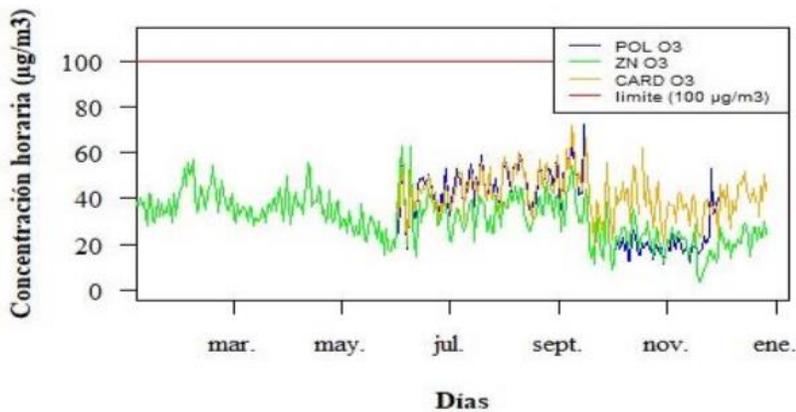
Imagen 6: Evolución octohoraria O₃ en el año, estación Policía, Zona franca, Cardique respecto a la norma.

La Imagen 6, ilustra el comportamiento octohorario del contaminante O_3 en el año 2019. En la estación de zona franca de enero a diciembre, en cuanto a la estación de policía y Cardique el O_3 se monitoreó desde el mes de junio a diciembre, teniendo en cuenta que en estas dos estaciones se monitorea este parámetro por primera vez gracias a la adquisición de dos nuevos equipos en el año 2019.

En las estaciones Zona Franca, Policía y Cardique se observa que los promedios de concentraciones se encuentran en su totalidad, por debajo del límite máximo permisible octohorario que es de 100 µg/m³ según la Resolución 2254 de 2017, lo que indica que no se presentaron excedencias. Los picos de concentración más altas se registraron a partir del mes de junio prolongándose hasta el mes de septiembre. La información descrita anteriormente en cuanto al cumplimiento de los límites permisibles de contaminantes atmosféricos es correlacionada con el índice de calidad del aire ICA correspondientes a estas concentraciones de los agentes contaminantes, a continuación, se describe el ICA anual para los parámetros PM₁₀, PM_{2.5} y O₃:

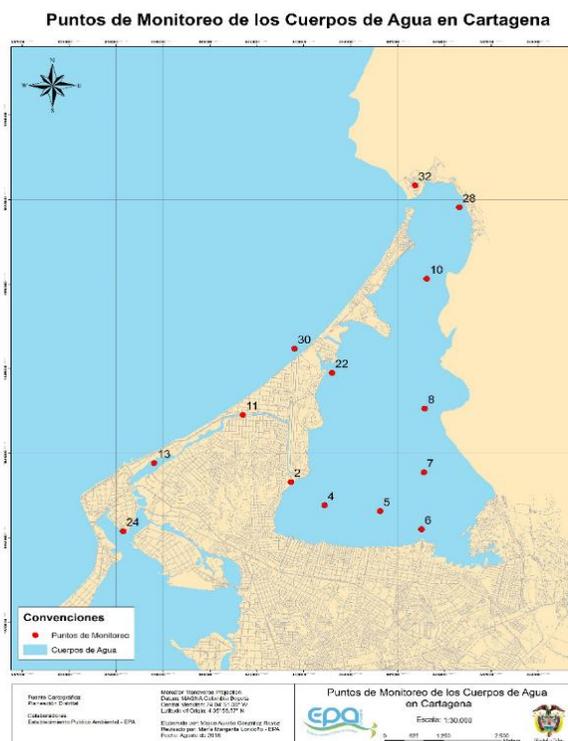
Imagen 9. Ubicación de los puntos de toma de muestras calidad de agua.
Fuente: EPA- Cartagena. 2019

Punto 24	Bahía de Cartagena
Punto 11	Caño Juan Angola
Punto 13	Laguna del Cabrero
Punto 30	Mar Caribe
Punto 32	Ciénaga de Juan Polo
Punto 2, 4, 5, 6, 7, 8, 10, 22 y 28	Ciénaga de la Virgen
Punto LQ	Ciénaga de las Quintas

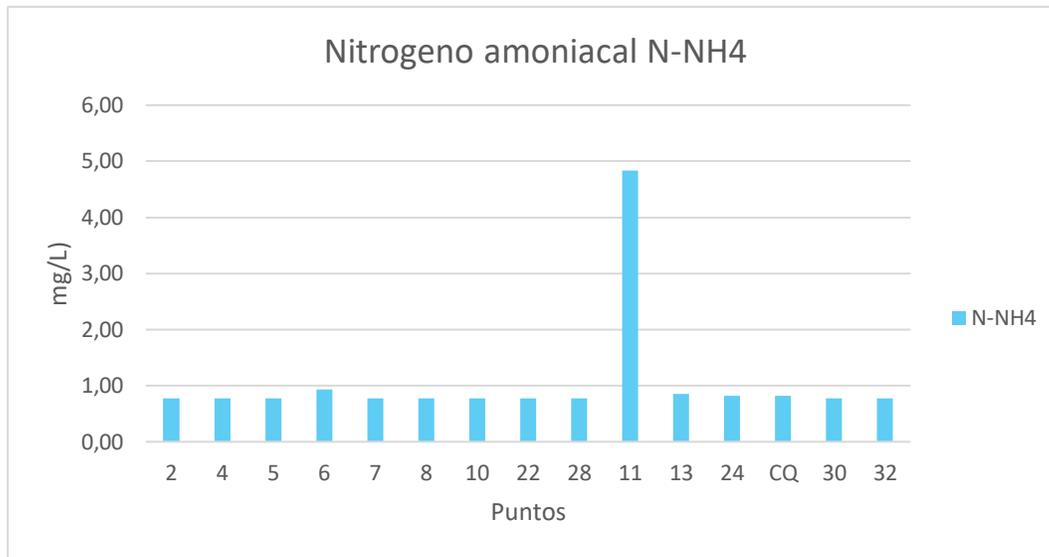
Gráfica 4. Comportamiento del Nitrógeno amoniaco en los diferentes puntos de muestreo.
Fuente: EPA- Cartagena. 2019.

El parámetro nitrógeno amoniacal (mg N-NH₄/L) presentó valores en las estaciones 11 (4.83 mg /L) localizada en el caño Juan angola, la 13 (0.85 mg/l) en la laguna del Cabrero y 24 y LQ con 0.82 mg/L cada una y localizadas en la bahía de Cartagena y Ciénaga de las Quintas, el resto presentaron promedios por debajo del límite de detección del método para la determinación de este indicador (<LD =0.82 mg/L).

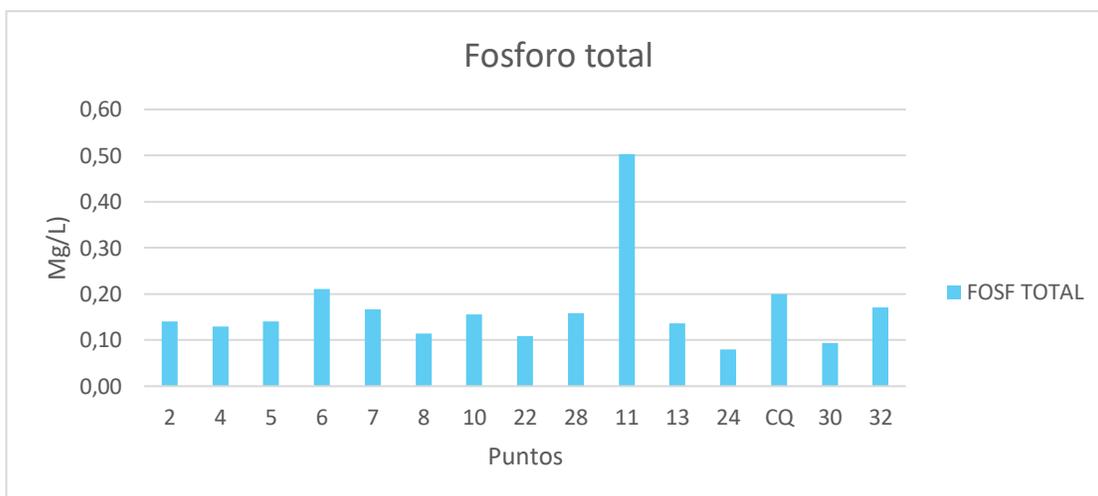
Gráfica 5. Comportamiento del Fosforo Total en los diferentes puntos de muestreo.
Fuente: EPA- Cartagena. 2019.

Las concentraciones promedio más altas se presentaron en el Punto 11 (0.50 mg/L) localizado en el caño Juna Angola, punto 6 (0.21 mg/L) localizada al sur de la Ciénaga de la Virgen, y CQ (0.20 mg/L) localizada en la Ciénaga de las Quintas, mientras que los más bajos se registraron en las estaciones 24 (0.08 mg/L) ubicada en la Bahía de Cartagena y 30 (0.09 mg/L) localizada en el mar caribe (Ver Gráfica 6).

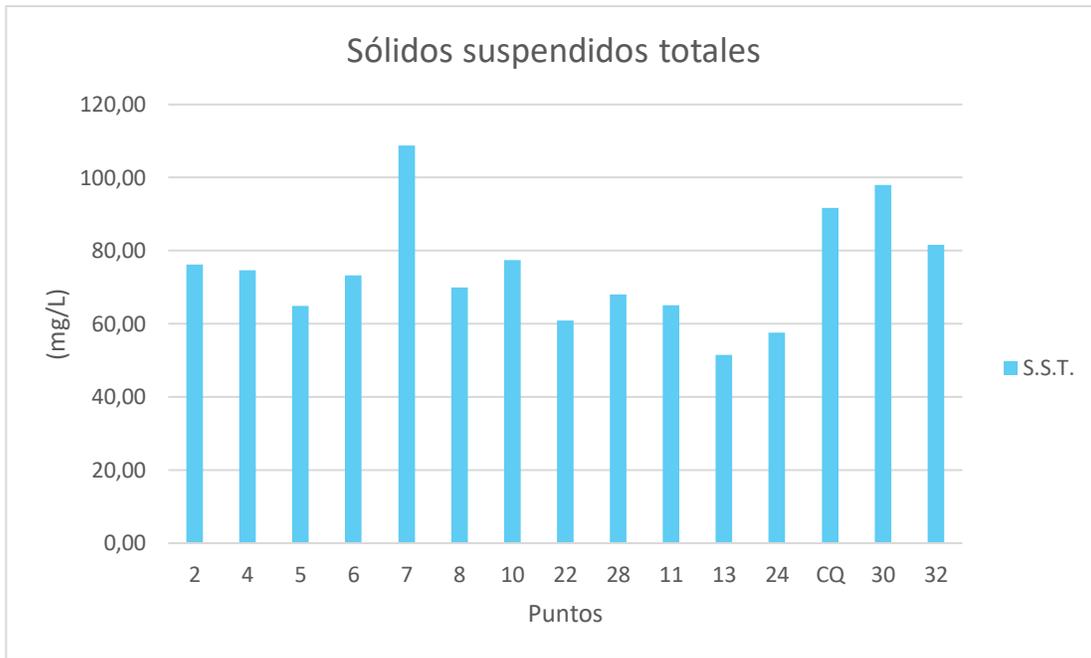
Gráfica 6. Comportamiento de SST en los diferentes puntos de muestreo.
Fuente: EPA- Cartagena. 2019.

Los valores promedios en 9 de las estaciones (4, 5, 6, 8, 22, 28, 11, 13 y 24) se encuentran dentro del rango de clasificación de buena calidad de Conagua ($25 < SST \leq 75$), y el resto (2, 7, 10, 30, 32 y CQ) corresponden a una clasificación de aceptable ($75 < SST \leq 150$).

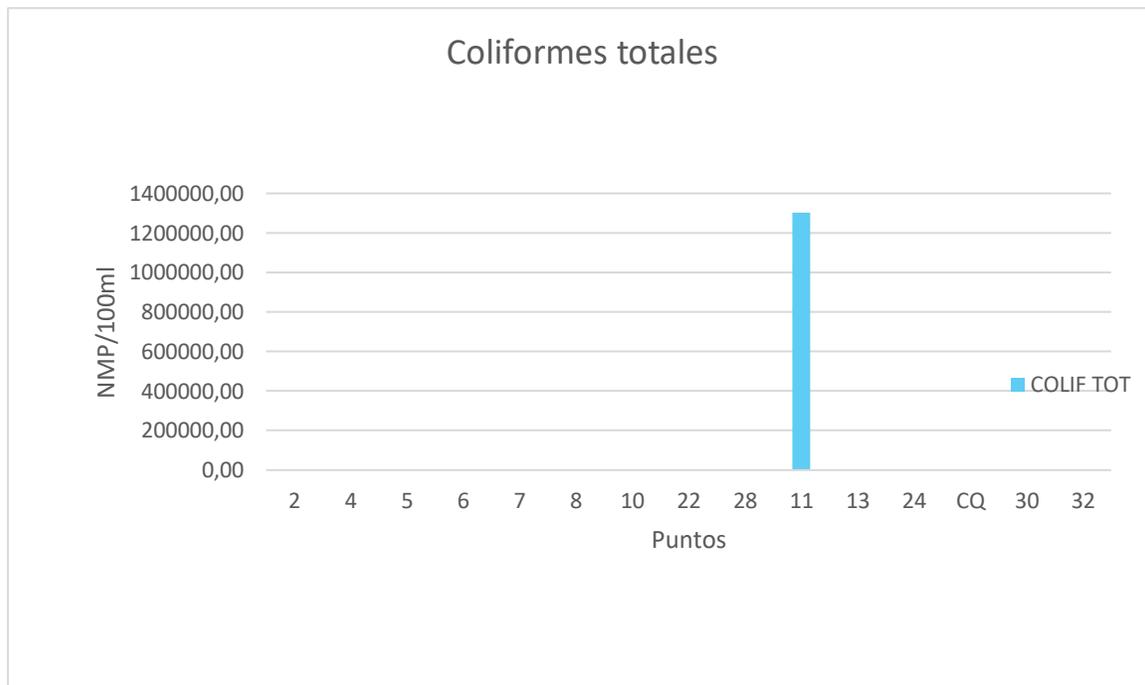
Gráfica 7. Comportamiento del Coliformes totales en los diferentes puntos de muestreo. Fuente: EPA- Cartagena. 2019.

Los promedios de coliformes totales en todas las estaciones excepto la 11 (1.302.535 NMP/100ml), cumplen con lo establecido para uso recreativo mediante contacto secundario, mientras que las estaciones 5, 7, 8, 10, 22 y 32, de acuerdo con los valores de Coliformes totales y termotolerantes registrados, cumplen el valor para su uso del cuerpo de agua por contacto primario.

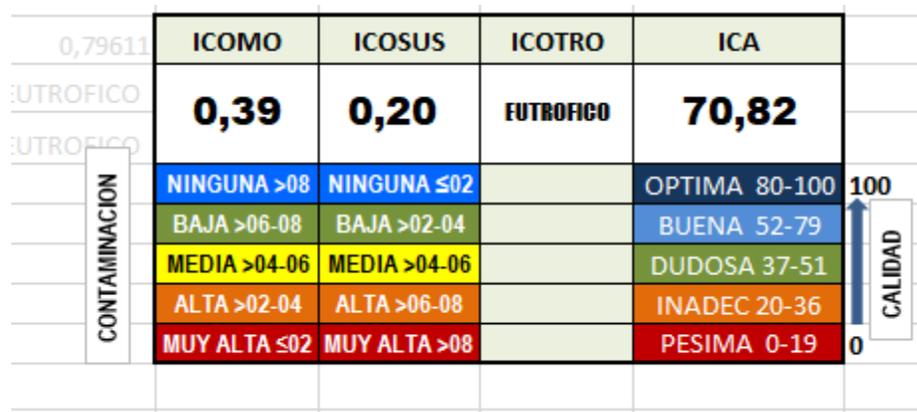
Imagen 10. Valoración del Índice de Calidad Ambiental obtenido para el periodo enero-diciembre 2019.

En la Imagen 10 se muestra la valoración del Índice de Calidad del Agua (ICA) obtenido para el periodo enero-diciembre 2019. El valor general del ICA es de 70.82, que corresponde a buena calidad

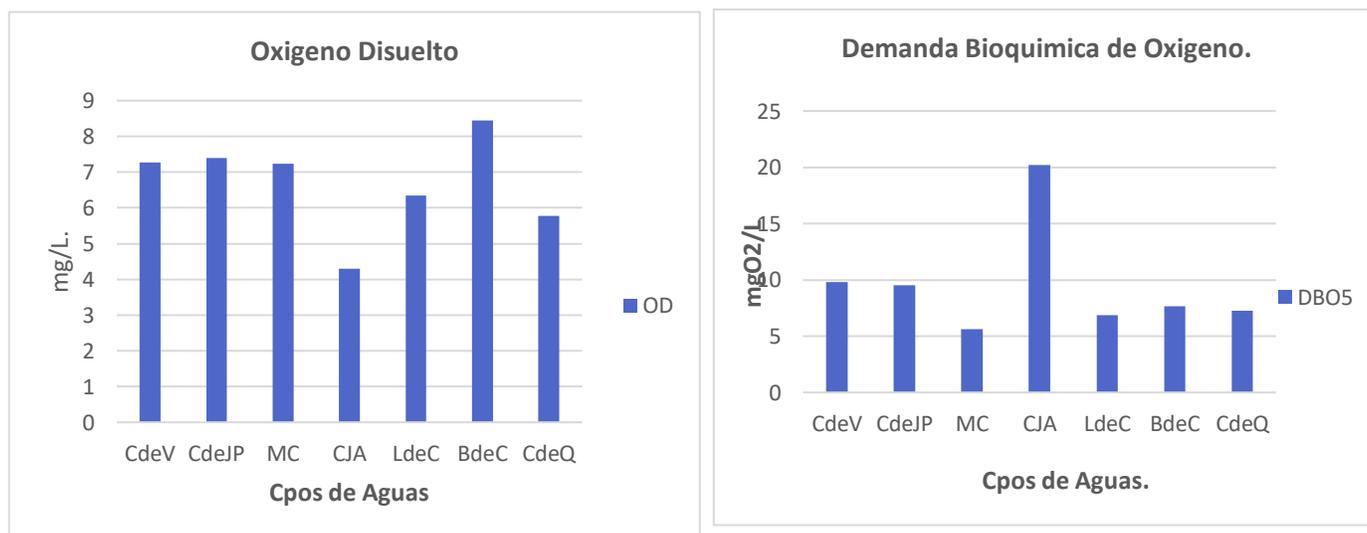
Gráfica 9. Oxígeno Disuelto y Demanda Bioquímica de Oxígeno en los diferentes cuerpos de agua para el periodo enero-diciembre 2019.

Parámetros	CIENAGA DE LA VIRGEN	CIENAGA DE JUAN POLO	MAR CARIBE	CAÑO JUAN ANGOLA	LAGUNA DEL CABRERO	BAHIA DE CARTAGENA	CIENAGA DE LAS QUINTAS
OD	7,27	7,4	7,23	4,3	6,34	8,45	5,78
DBO5	9,81	9,5	5,61	20,23	6,89	7,65	7,27
NKT**- N-AM	<LD	0,82	0,82	4,38	0,85	0,82	<LD
FOSF.TOT	0,15	0,17	0,09	0,5	0,14	0,08	0,2
S.S.T	98,77	81,58	97,9	65,02	51,45	57,52	91,75
SAL	33,8	35,15	35,51	23,6	29,26	31,72	27,53
pH	8,22	8,07	8,17	7,79	7,82	8,25	7,93
COLIF.TOT	690	156	1376	1302535	475	464	2108
COLIF.FEC	385	116	1348	452120	419	199	2108
CONDUCT	50,32	51,75	51,9	36,5	44,33	46,84	43,2
DQO

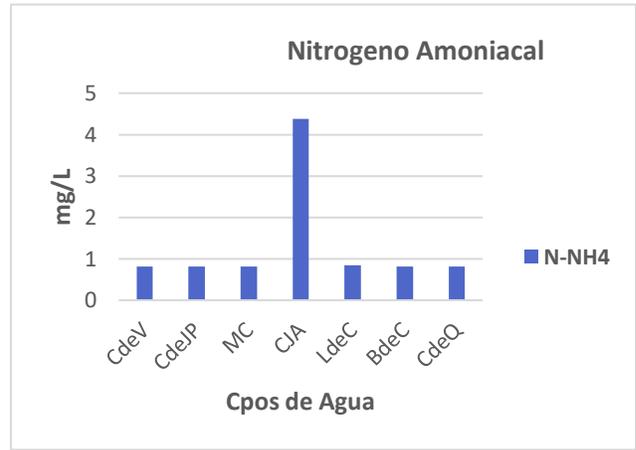
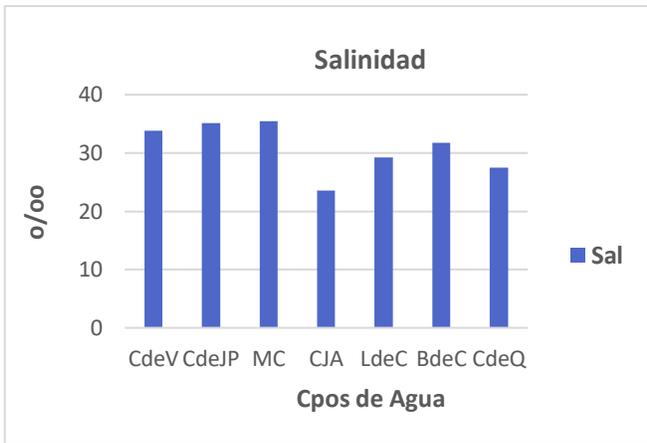
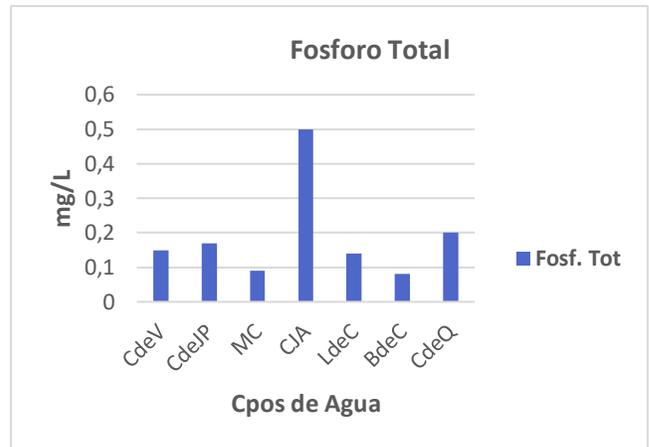
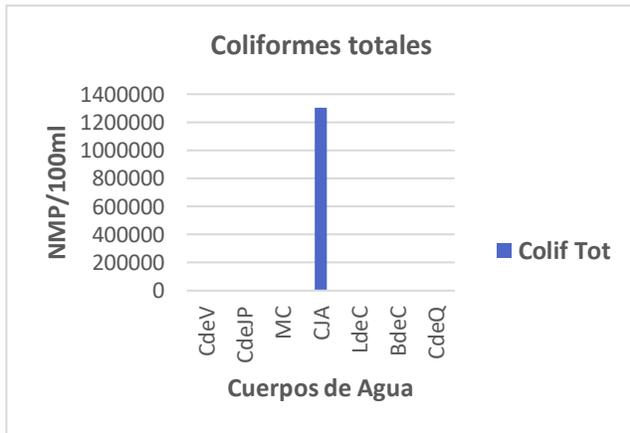
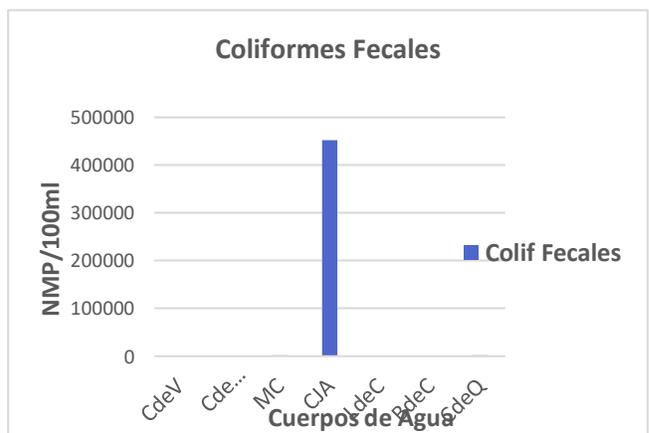
Gráfica 10.. Resultados diversos parámetros de calidad de agua analizados en los diferentes cuerpos de agua para el periodo enero-diciembre 2019.

De la Gráfica 10 se puede observar que el cuerpo de agua que presenta peor calidad es el caño Juan Angola altos niveles de coliformes fecales que pueden indicar contaminación por descargas de aguas residuales domésticas. Baja salinidad (23,6 %), lo cual puede afectar las especies acuáticas menos adaptadas a los cambios de salinidad. De igual manera, altos valores de nutrientes que puede estar relacionado con procesos de eutrofización.

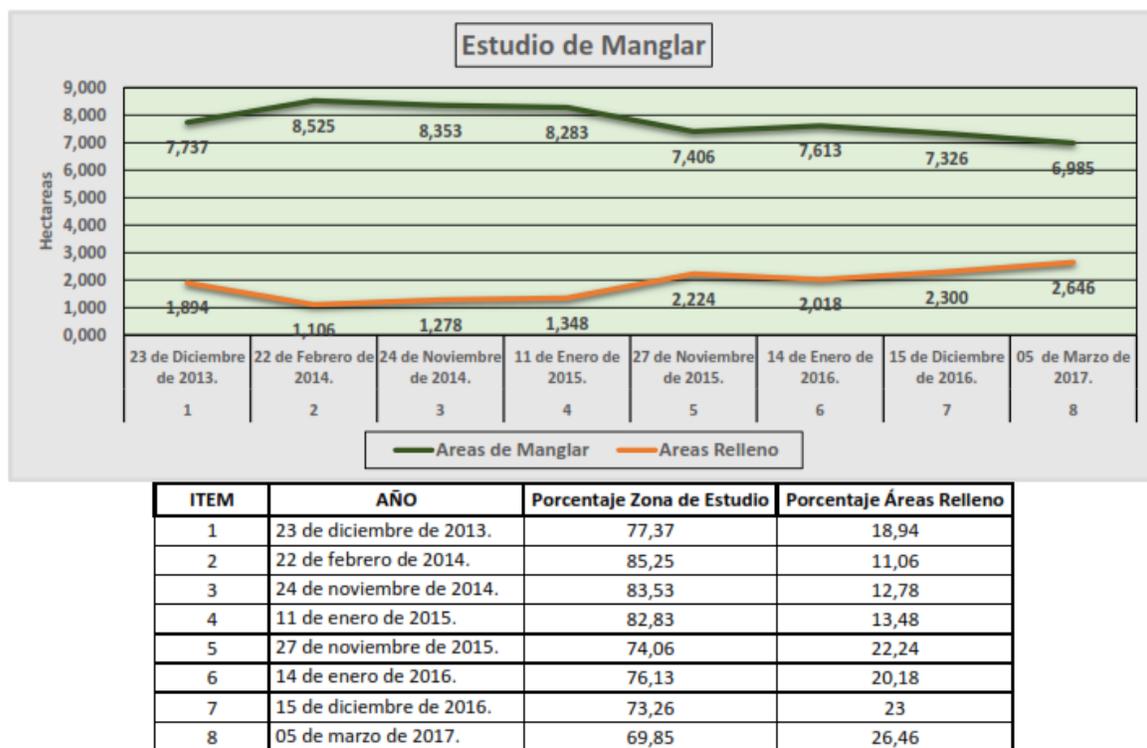
Imagen 12. Cobertura temporal de manglar periodo 2013-2017. Fuente: Análisis Ambiental Multitemporal, Dinámica fluvial de la Ciénaga de la Virgen, Sectores Tierra Baja, La Boquilla y Puente La Bocana, Unidad Funcional 1 y 2. Concesión Costera Cartagena- Barranquilla.2017

En cuanto al tema de cobertura de manglar el informe “Análisis ambiental multitemporal, dinámica fluvial del a ciénaga de la Virgen, Sectores Tierra Baja, La Boquilla y Puente La Bocana, Unidad Funcional 1 y 2. Concesión Costera Cartagena- Barranquilla, mayo 2017”, establece que en la zona de La Boquilla se puede identificar claramente una presión social sobre las áreas de manglar, como consecuencia de esta presión se están realizando quemas y rellenos sobre dichas zonas, esto poco a poco ha ido creciendo en el tiempo y la degradación de estas áreas se aceleró precisamente por el inicio del proyecto de la Doble Calzada, esto incentivo a que los pobladores de la zona intervinieran nuevas áreas de manglar a las que ya se encontraban afectadas, como resultado fueron creciendo esos parches de degradación.

Inicialmente, existían unas zonas degradadas las cuales tuvieron un crecimiento de adentro hacia afuera, como consecuencia el manglar está siendo intervenido y acelerado en gran magnitud, esta quema se da principalmente ya que los pobladores utilizan el manglar como carbón para cocinar y para construcciones, dicha consolidación se observa en los últimos periodos del análisis tales como noviembre de 2016 y marzo de 2017, se evidencia una consolidación de esta degradación y el crecimiento en urbanización de la zona.

A pesar de que el manglar se recupera en aquellos periodos de precipitación alta tales como noviembre y diciembre, no es óptima la recuperación de las áreas de manglar, es decir que la tasa de degradación del manglar supera la tasa de recuperación de esta.

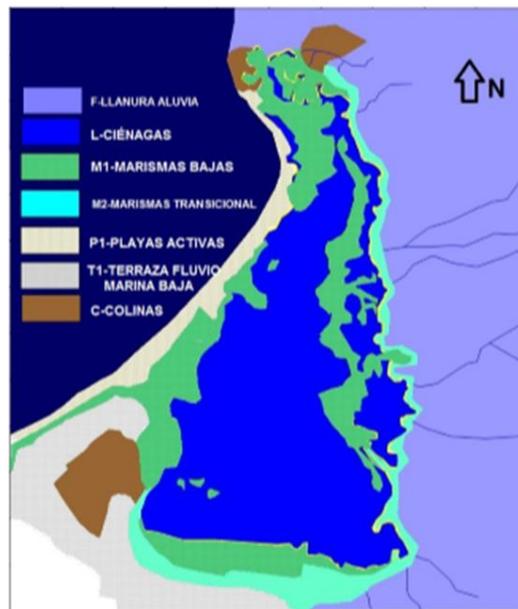
En la Imagen 14 se observa la geomorfología del área directa de influencia de la zona de estudio. Se reconocen fácilmente unidades como las marismas bajas, áreas que se inundan por subidas de mareas y alta pluviometría, en la Ciénega de la Virgen desembocan un gran número de arroyos en estas marismas bajas, también se observan las marismas de transición que limitan prácticamente todas áreas ocupadas por las marismas bajas.

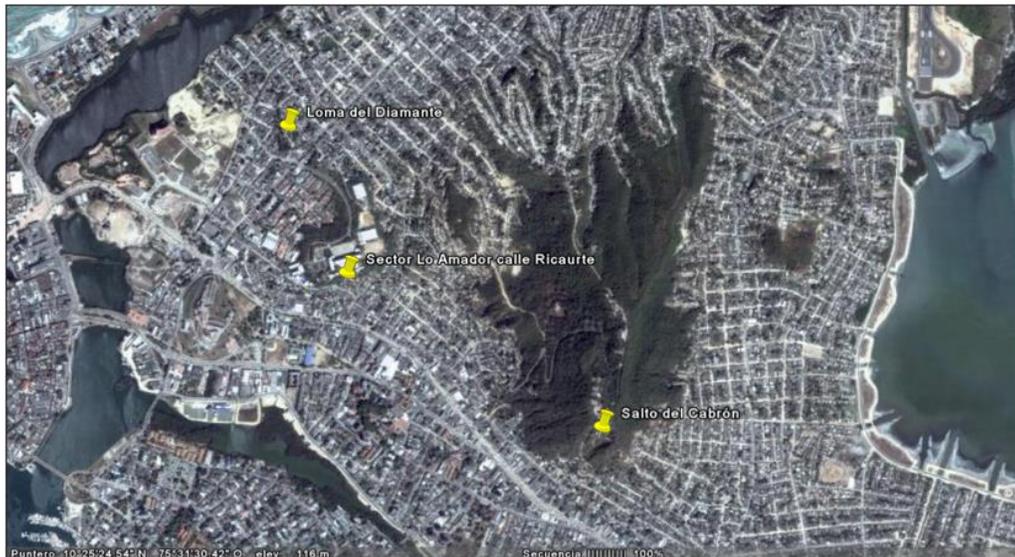
Imagen 15. Áreas de estudio- evaluación geotécnica y diseño de obras de estabilización de tres sitios críticos del Cerro de la Popa. .2009

1. Estudios para la evaluación geotécnica y diseño de obras de estabilización de tres sitios críticos del Cerro de la Popa. .2009. Convenio Interadministrativo celebrado entre la Alcaldía Mayor de Cartagena de Indias D.T.y C. y la Universidad de Cartagena. En este documento se establece:

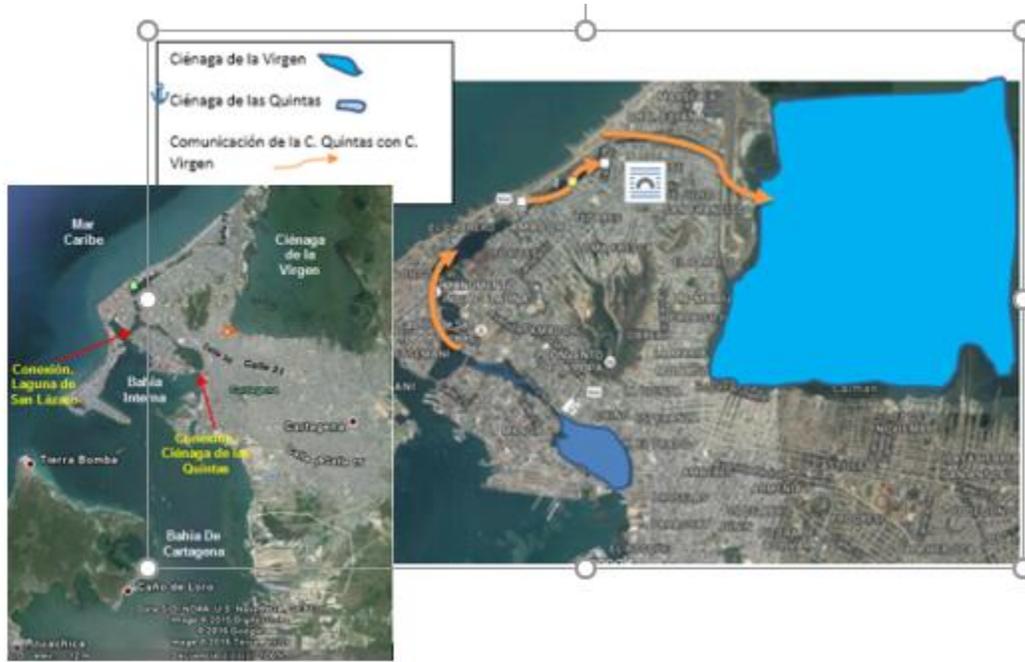
Imagen 17. Vista general de la ciudad de Cartagena y conexión de los principales cuerpos de agua de la ciudad. Tomado y modificado de Google Maps.

El Humedal Ciénaga de La Virgen se encuentra conectado con la bahía de Cartagena a través de caños y lagos interiores, con una extensión aproximada de 100 hectáreas, conformados por La Ciénaga Las Quintas, El Caño Bazurto, la Laguna de San Lázaro, la Laguna de Chambacú, la Laguna del Cabrero y el Caño Juan Angola (IAVH & PUJ, 2015).

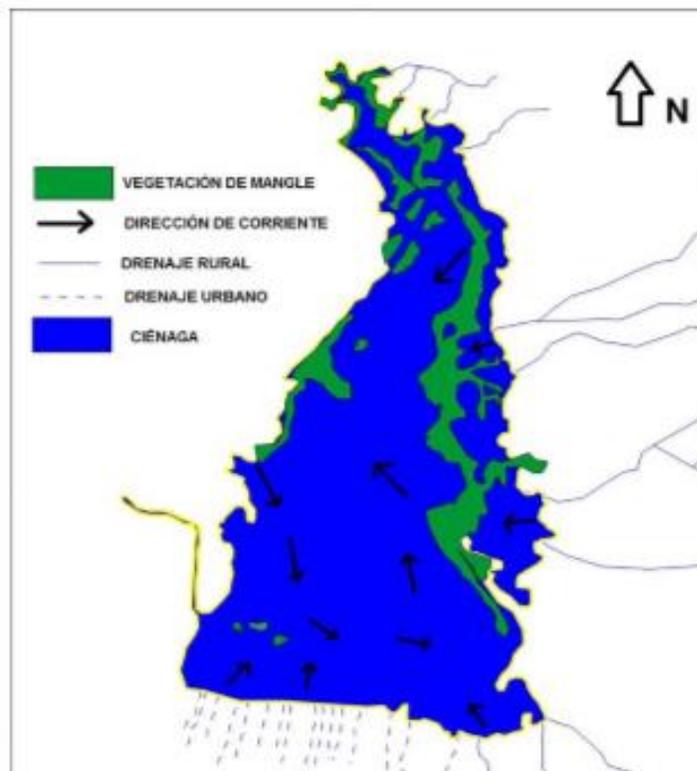
Imagen 18. Esquema de la dirección de las corrientes internas en la Ciénaga de la Virgen. Tomado EEP Cartagena. EPA 2015.

En plenamar entran al sistema cenagoso por las bocanas agua del mar que induce una corriente dentro de la ciénaga que se mueve en sentido sur, para luego tomar dirección hacia este, mezclándose con las aguas provenientes de la escorrentía del drenaje urbano en el sur de la ciénaga, y luego toma dirección hacia el norte y luego hacia el oeste, para dirigirse hacia las compuertas de salida de la bocana.

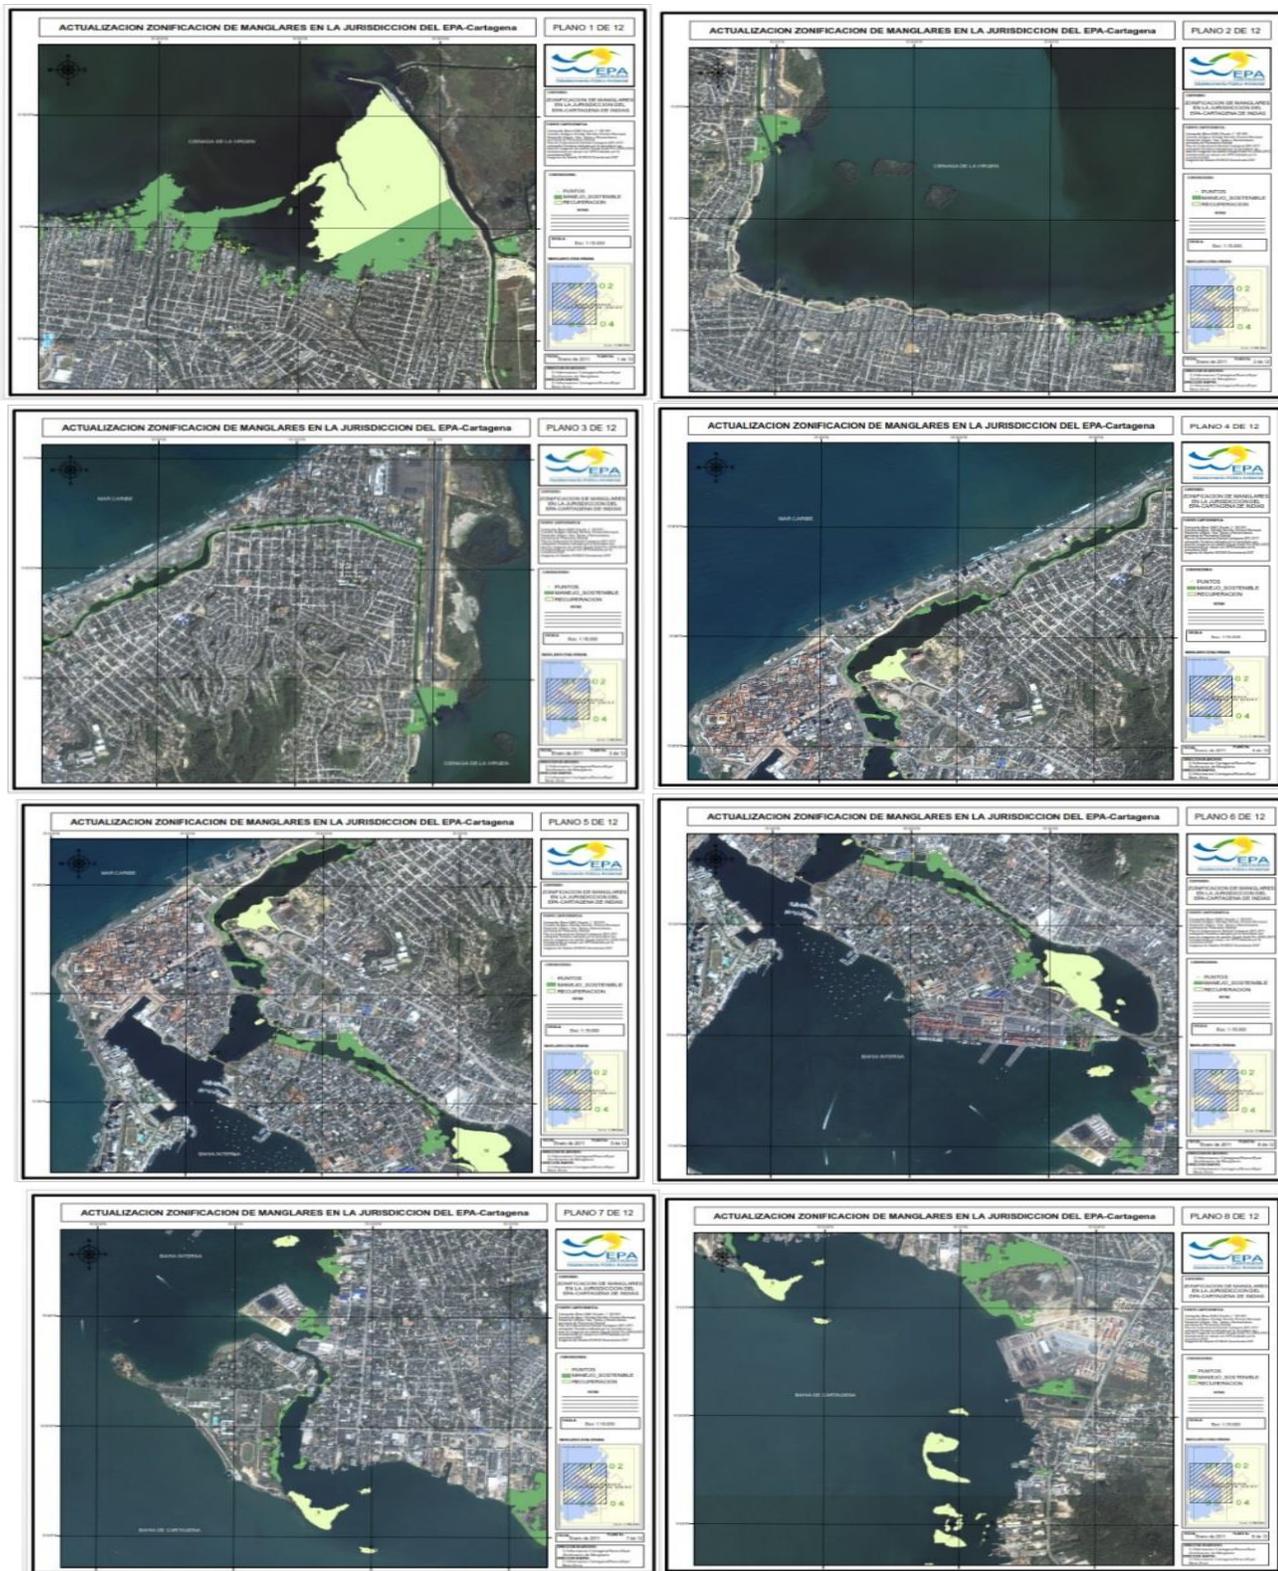
Imagen 20. Zonificación Manglares urbanos de Cartagena. Tomado Proyecto de zonificación de manglares urbanos de Cartagena. EPA 2011

Sin embargo, teniendo en cuenta la nueva reglamentación de manglares emitida por el Ministerio de Ambiente (resolución 1262 de julio de 2018), esta zonificación propuesta debe ser revisada y trabajar en coordinación de Cardique para establecer la nueva zonificación de los manglares urbanos del distrito de Cartagena.

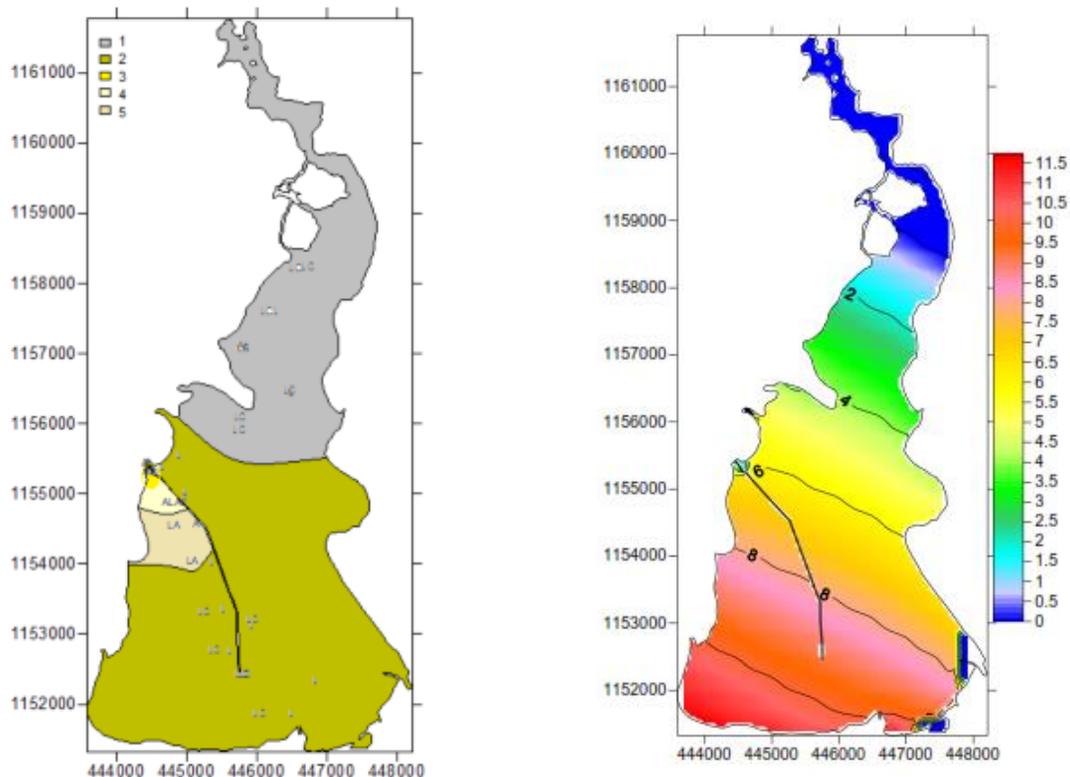
Imagen 21. Izquierda: Distribucion de sedimentos en la Ciénaga de la Virgen. Derecha: Distribucion típica del nivel en la Ciénaga de la Virgen.modelo 3D. Tomado de informe sedimentologico y granulometrico. Oceanmet- consorcio Concesión Costera Cartagena-Barranquilla.2018

Dentro de los resultados obtenidos se logró establecer que el mayor aporte de sedimentos proviene de las descargas continentales y estas son altas en materia orgánica en descomposición lo cual proporciona las características típicas de sedimentos finos la cual es más evidente en la parte suroccidental de la Ciénaga.

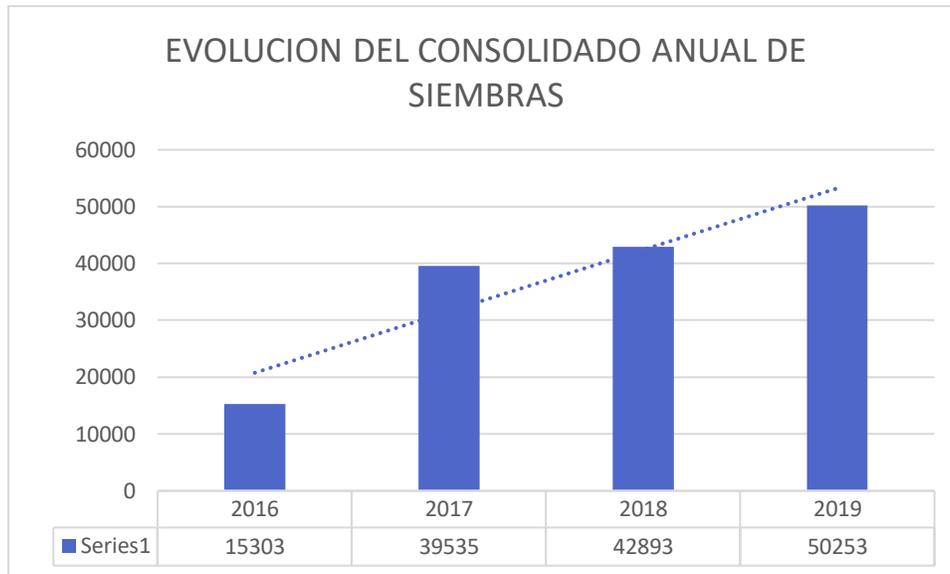
Gráfica 11. Consolidado de árboles sembrados en el periodo 2016-2019. Fuente: Informe de gestión Subdirección técnica y de Desarrollo Sostenible. EPA 2019.

Los árboles sembrados cumplen con condiciones específicas de talle siendo su altura mínima los 2 metros; a continuación, se presenta el consolidado general de las siembras en el periodo 2016-2019.

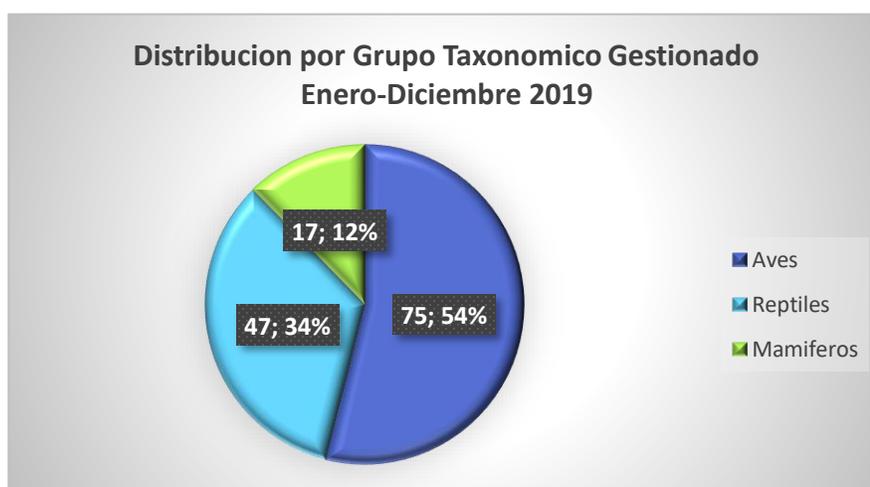
Imagen 24. Distribución porcentual por grupo taxonómico gestionado. Fuente: Informe de Gestión Subdirección Técnica y Desarrollo Sostenible. EPA 2019

La *Imagen 24* muestra la distribución porcentual de los grupos taxonómicos gestionados durante el periodo. Se observa que el 54% de los individuos fueron aves, el 34% fueron reptiles y 12% moluscos.
