# INFORME DEL ESTADO DEL ESTADO DE LOS RECURSOS NATURALES Y DEL AMBIENTE

2021

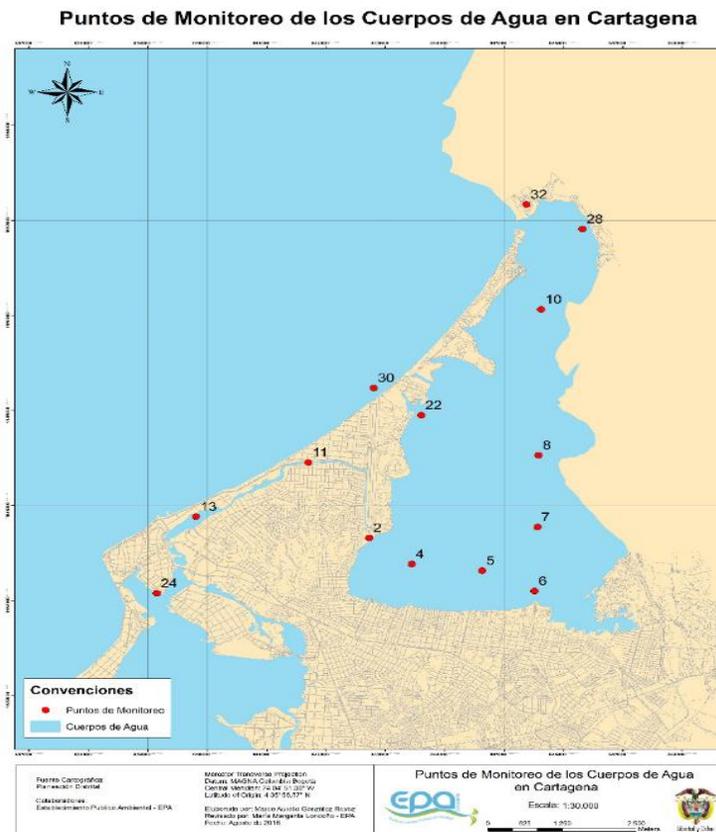
Imagen 2. Localización estaciones de muestreo ubicadas en la Ciénaga de la Virgen

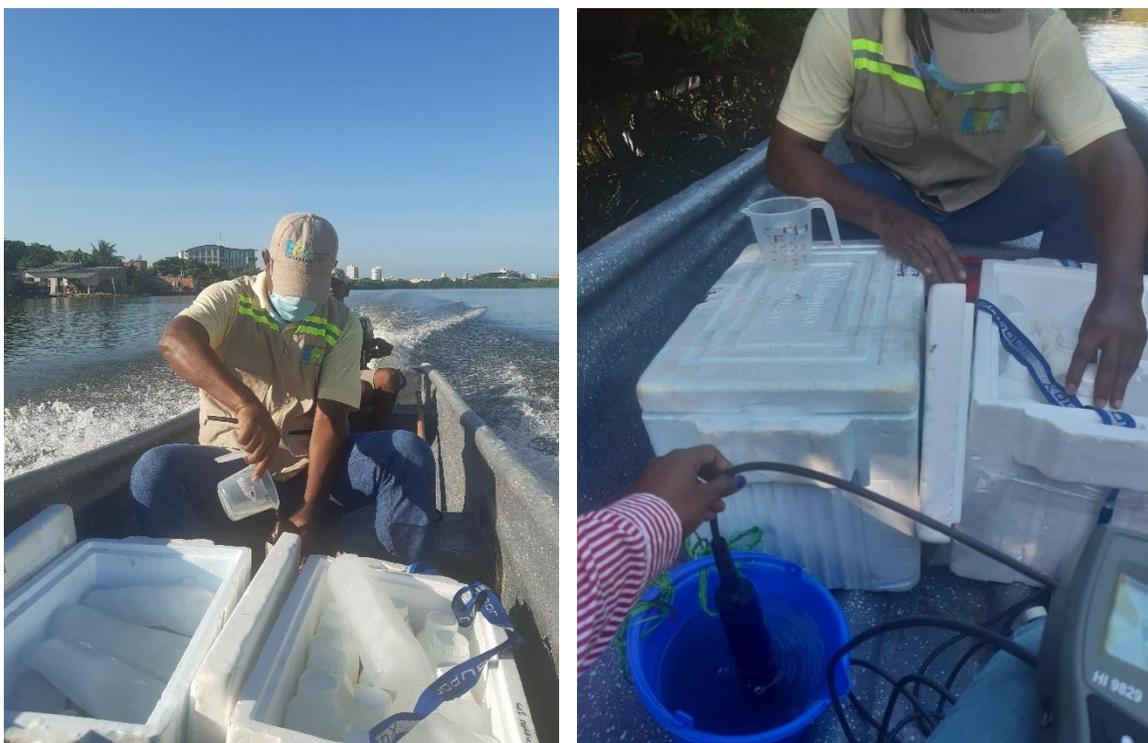
Imagen 3. Toma de muestras en la Ciénaga de la virgen- noviembre del año 2021

La toma de muestras de parámetros in situ fue realizada con la sonda multiparamétrica Hanna HI 9829, que permite el muestro de parámetros in situ (oxígeno disuelto, pH, temperatura, turbidez, entre otros), que permiten la toma de muestras y almacenamiento de la información. A continuación, se muestran algunas evidencias fotográficas del trabajo en campo.

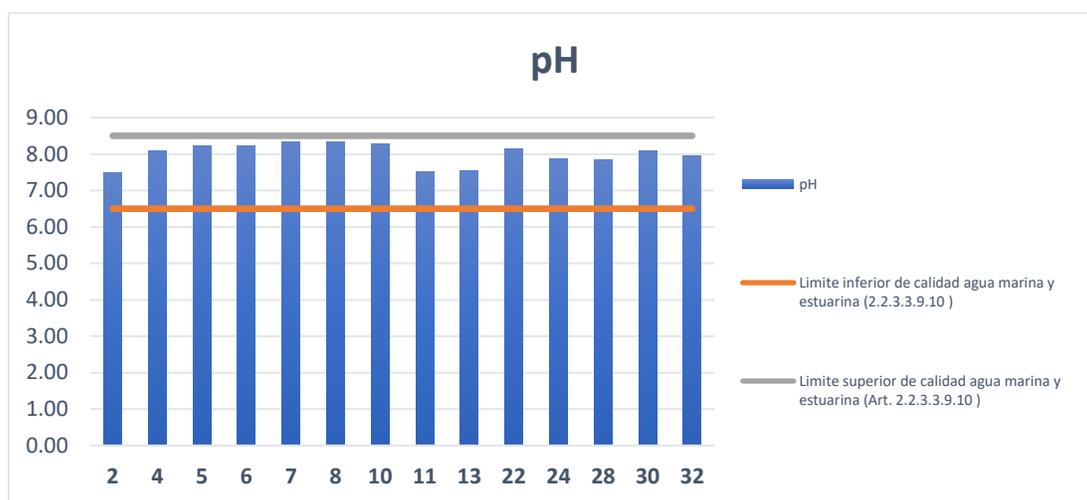
**Unidades de pH:** de acuerdo con el artículo 2.2.3.3.9.10 del decreto 1076 de 2015, el valor del pH para cuerpos de agua estuarinos y marinos con uso predominante para preservación de flora y fauna debe estar entre 6,5 y 8,5 unidades. La Gráfica 2 muestra las estaciones monitoreadas cumplen con los criterios de calidad establecidos en la normativa colombiana para este parámetro.

Gráfica 2. Variación de pH en el cuerpo de agua

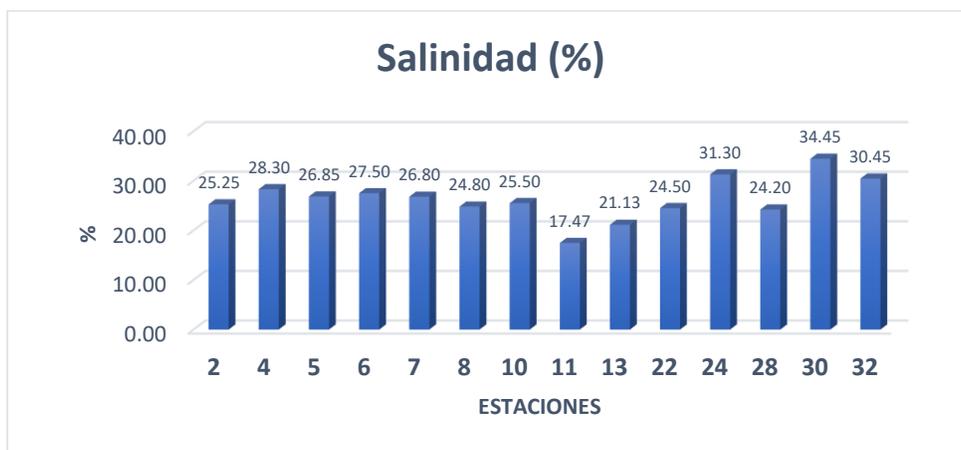
Gráfica 3. Variación de salinidad en el cuerpo de agua

Las estaciones con menor contenido de sales inorgánicas disueltas son la 11 ubicada en caño Juan Angola y la 13 ubicada en Laguna El Cabrero, esto se puede relacionar con la influencia de agua dulce directa de canales pluviales e incluso vertimientos de aguas residuales. De acuerdo con los resultados mensuales en noviembre se presentaron las concentraciones más bajas de salinidad debido a la influencia de las lluvias. Como es de esperarse el valor más alto de salinidad se presenta en la estación 30, ubicada en el mar en la entrada a la dársena de La Bocana.

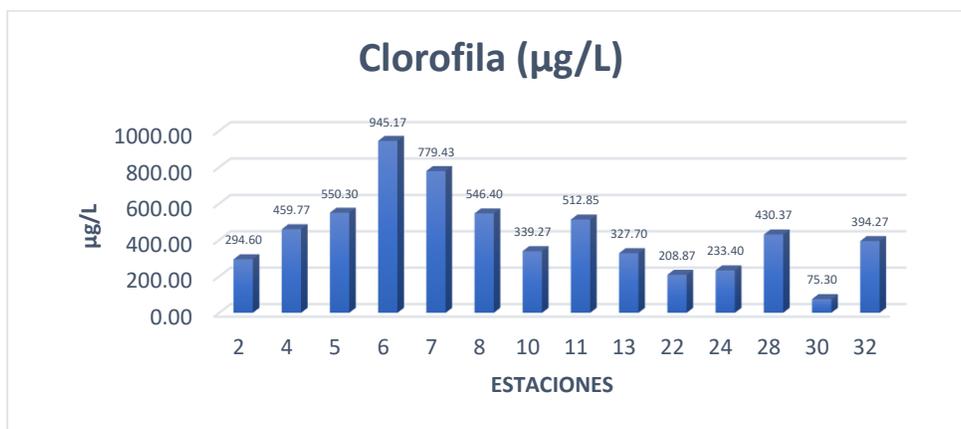
**Clorofila:** En la Gráfica 5 se muestran los resultados de las concentraciones de clorofila (promedio anual). La concentración de clorofila en las estaciones analizadas varió entre 75.30 y 945,17  $\mu\text{g/L}$ . De acuerdo con la categoría trófica del índice OCDE (López Martínez & Madroño Palacios, 2015) estos valores (>25  $\mu\text{g/L}$ ) clasifican estas estaciones como hipertróficas, es decir, “con altos niveles de productividad biológica, muy pobre claridad del agua y abundancia de especies acuáticas y potencial para soportar la gran cantidad de peces y vida silvestre” (Moreno, Quintero, & López, 2010).

Gráfica 5. Variación de la clorofila en el cuerpo de agua

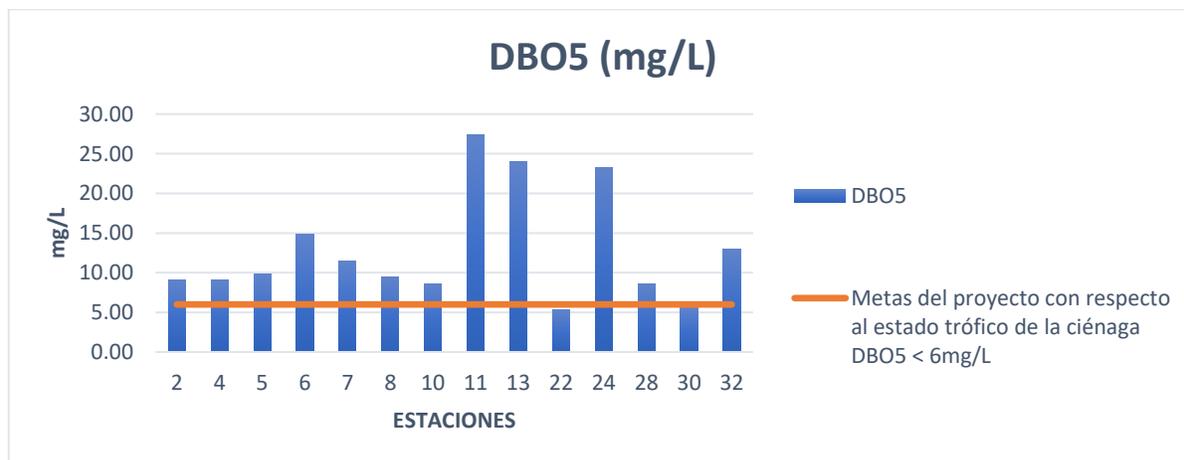
Tal como se puede asociar con el mapa de estaciones, los valores más altos se están presentando en las estaciones 11 y 13, ubicadas respectivamente en Caño Juan Angola y Laguna El Cabrero. En estos cuerpos de agua se han identificados vertimientos de aguas residuales de diferentes fuentes.

Gráfica 6. Variación de DBO<sub>5</sub> en el cuerpo de agua

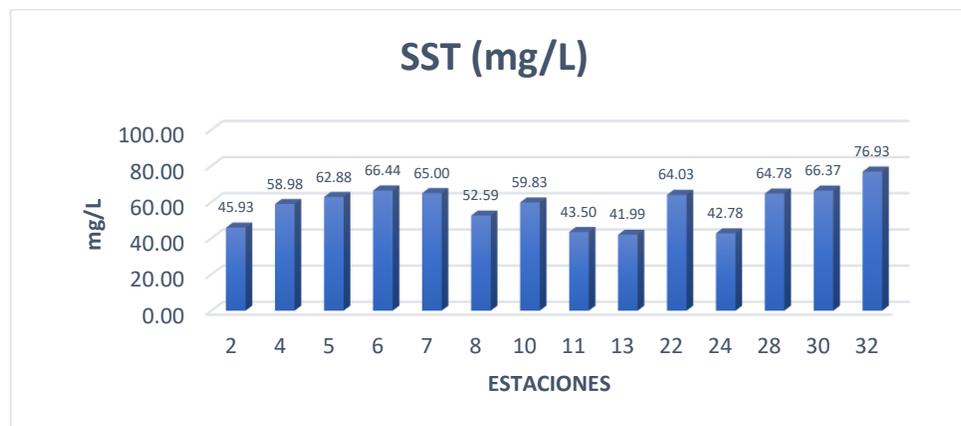
Gráfica 10. Variación de SST en el cuerpo de agua

**Sólidos suspendidos totales:** En la Gráfica 10 se muestra las variaciones de SST. Según CONAGUA (2015) la mayoría de las estaciones presentan valores de SST entre 25 y 75 mg/L, lo cual corresponde a aguas de calidad "buena". Estas son aguas superficiales generalmente en condiciones naturales. La estación 32 presenta calidad aceptable.

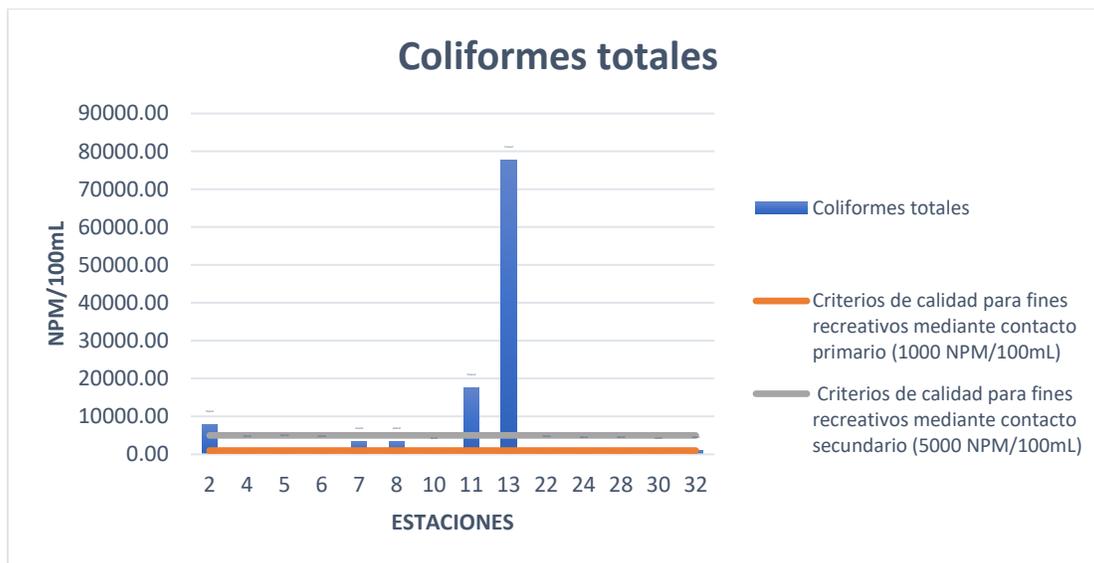
Los valores más altos de coliformes se presentaron en las estaciones 2, 7, 8, 11 y 13, ubicadas en caño Juan Angola, Laguna El Cabrero y en cercanías a la vía Perimetral y la zona ubicada cerca a la desembocadura de los canales Calicanto y Chapundún.

Gráfica 11. Variación de coliformes totales en el cuerpo de agua

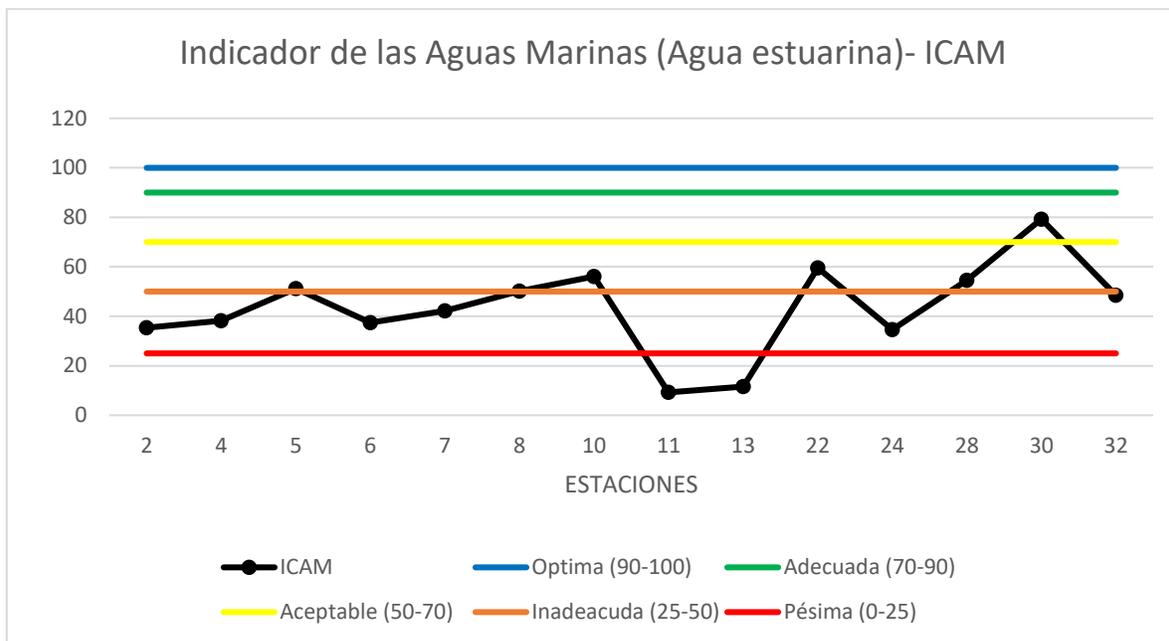
Estación	ICAM	Categoría
2	35.35	Inadecuada
4	38.21	Inadecuada
5	51.14	Aceptable
6	37.47	Inadecuada
7	42.16	Inadecuada
8	50.22	Aceptable
10	56.10	Aceptable
11	9.23	Pésima
13	11.55	Pésima
22	59.57	Aceptable
24	34.54	Inadecuada
28	54.57	Aceptable
30	79.28	Adecuada
32	48.51	Inadecuada

Gráfica 13. Resultados Índice de Calidad de Aguas Marinas y Costeras para la preservación de flora y fauna (ICAMPFF).- Aguas estuarinas

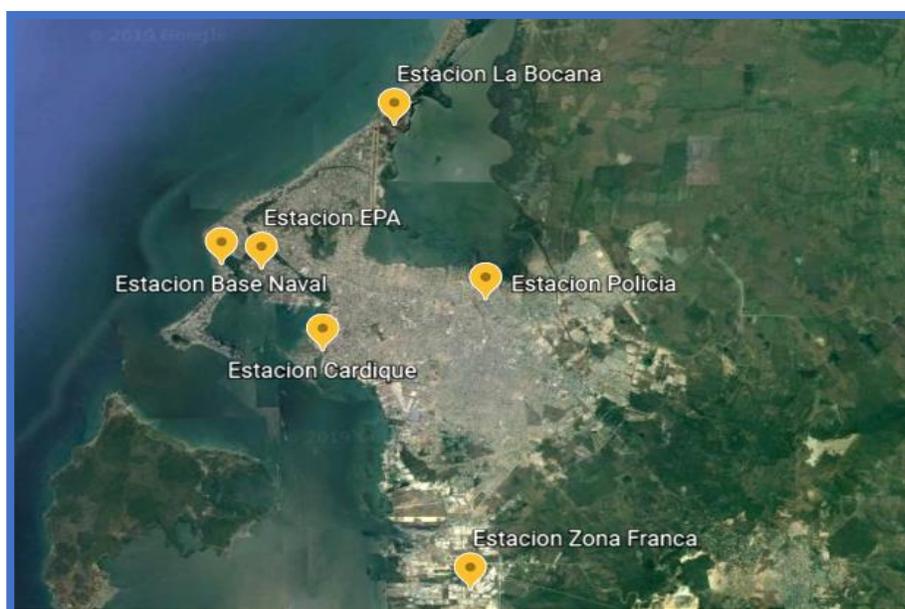
El diseño inicial del Sistema de Vigilancia de la Calidad del Aire del Distrito de Cartagena está conformado por seis (6) estaciones. La ubicación inicial de estas estaciones se definió en lugares estratégicos de la ciudad, tal como se muestra en la Imagen 4, así: Base Naval, Zona Franca La Candelaria, Estación de Policía de la localidad 2 (Virgen y Turística), Corporación Autónoma Regional del Canal del Dique (Cardique), La Bocana y en la antigua sede de esta entidad. Estas estaciones se plantearon considerando la cobertura sobre las áreas de contaminación atmosférica significativa de la ciudad de Cartagena y configuradas para realizar medición de tres contaminantes criterio: PM<sub>2.5</sub>, PM<sub>10</sub> y ozono (O<sub>3</sub>).

Imagen 7. Ubicación geográfica inicial de las estaciones del SVCA

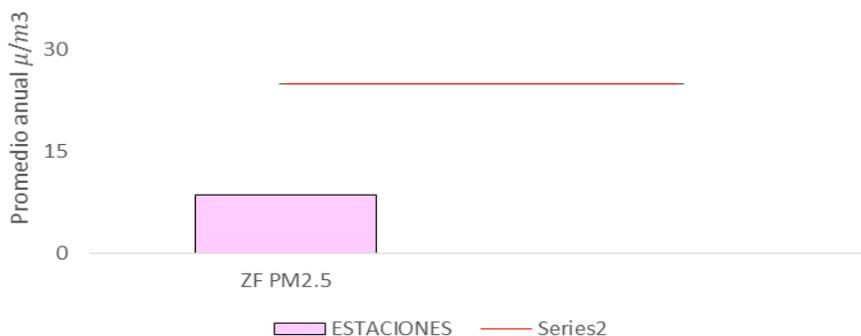
Gráfica 18. Promedio anual PM2.5 Estación Zona franca

La Gráfica 18 muestra el comportamiento anual del contaminante PM 2.5 en la estación Zona Franca. La concentración promedio anual para este contaminante fue de  $8.63 \mu/m^3$ , no superando el nivel máximo permisible ( $25\mu/m^3$ ) para un tiempo de exposición anual según la resolución 2254 de 2017.

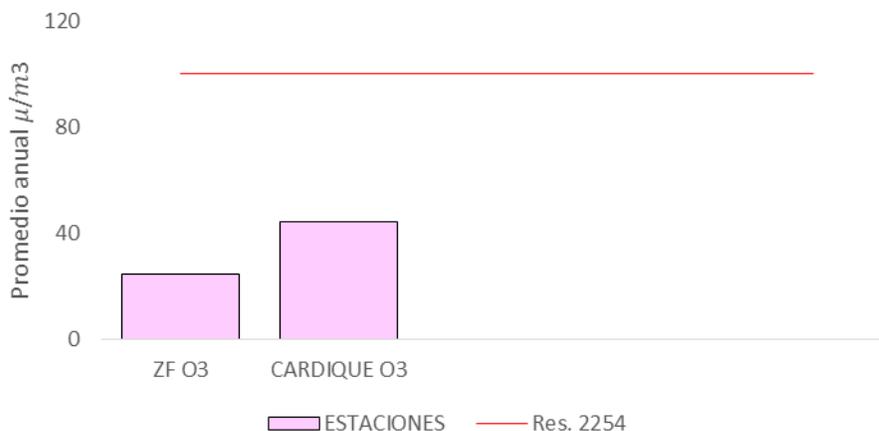
Gráfica 20. Promedio octahorario anual de O3 Zona franca

De acuerdo con la Gráfica 20 el comportamiento anual del contaminante ozono ( $O_3$ ) tanto para la estación Zona franca como la estación Cardique no superó el límite máximo permisible ( $100 \mu/m^3$ ) para un tiempo de exposición anual, siendo los promedios anuales octahorarios de  $24.50 \mu/m^3$  y  $44.19 \mu/m^3$ , respectivamente.

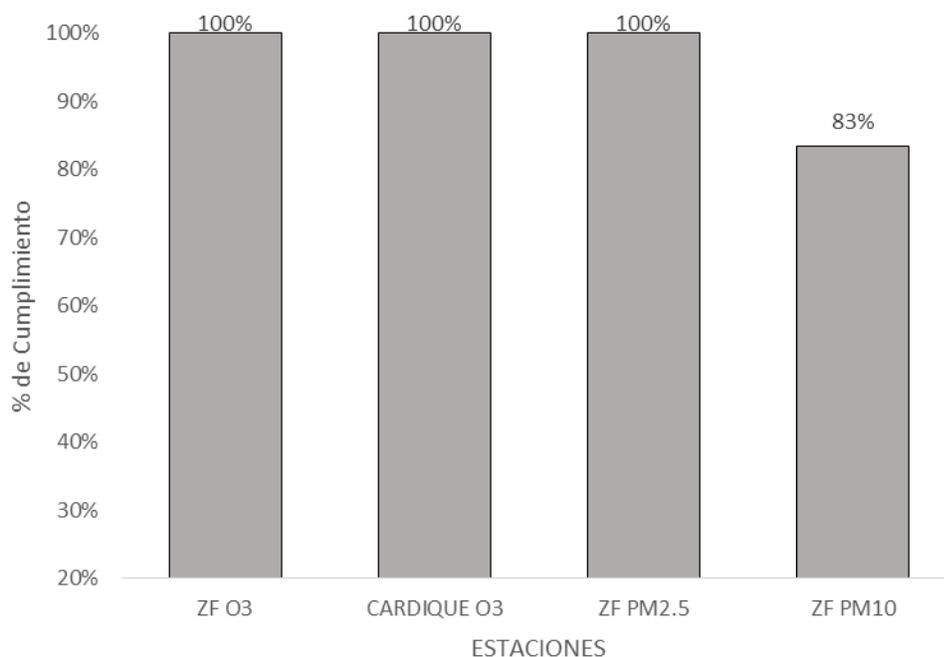
**Porcentaje (%) de Cumplimiento respecto a la norma Resolución 2254 de 2017:** La Gráfica 22 muestra el porcentaje de cumplimiento de cada estación respecto a la Resolución 2254 de 2017 establecida por el Ministerio de Ambiente y Desarrollo Sostenible. Se observa que en la estación Zona Franca, las concentraciones de PM<sub>2.5</sub>, y O<sub>3</sub> presentaron un 100% de cumplimiento. Este mismo comportamiento se observa en las mediciones de ozono (O<sub>3</sub>) en la estación Cardique, es decir, que no se presentaron concentraciones que superarán el límite permisible. Sin embargo, se observa que las concentraciones de PM<sub>10</sub> en la estación Zona Franca presentaron un 83% de cumplimiento, debido a que el mes de noviembre se presentaron algunas excedencias del límite permisible diario.

Gráfica 22. Porcentaje (%) Cumplimiento Res. 2254 de 2017

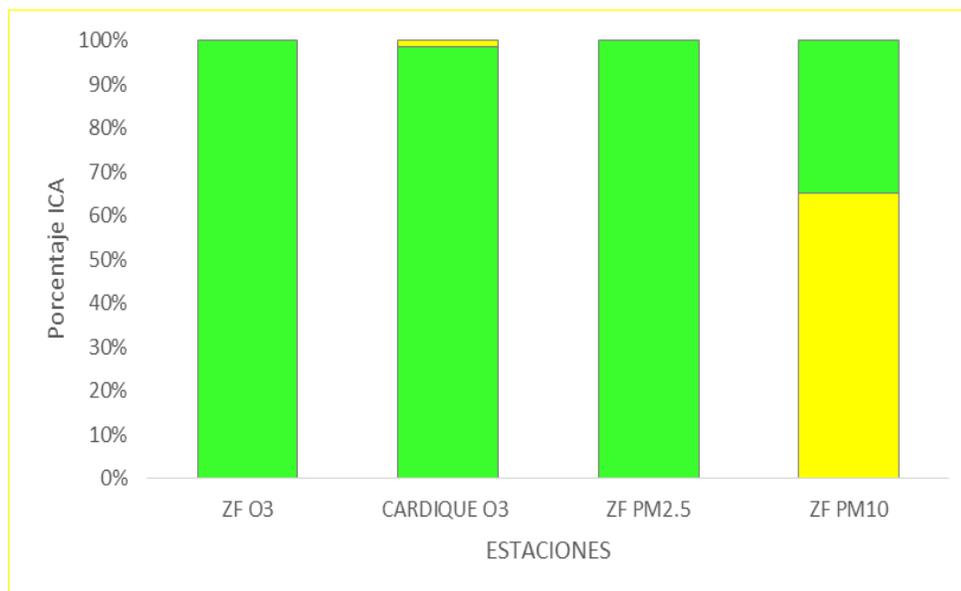
de calidad del aire “bueno” en más de un 100%. Lo cual indica que la contaminación atmosférica generada por estos contaminantes supone un riesgo bajo para la salud.

Gráfica 23. Porcentaje Índice de calidad del aire de las estaciones

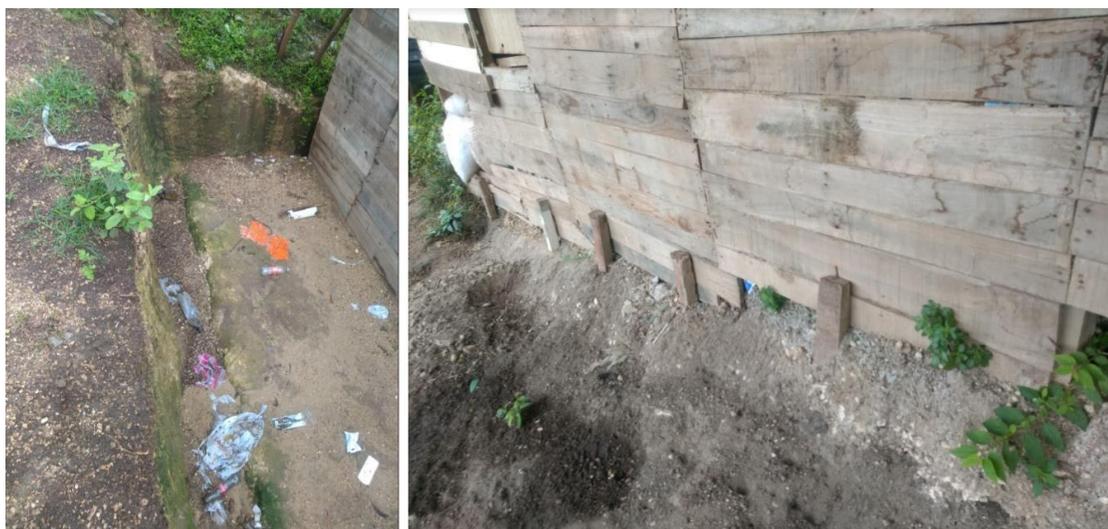
La Imagen 12. **¡Error! No se encuentra el origen de la referencia.** ejemplifica el sistema constructivo general observado a lo largo de todas las comunidades del Cerro, específicamente al interior de la Bendición de Dios. Variaciones de este sistema incluye refinaciones en el tipo de materiales y espacios de loteo a materiales de construcción como bloques de concreto y espacios de loteo semi-planos en el pie de pequeñas colinas al interior del Cerro.

Imagen 12. Intervención del terreno a través de cortes (izquierda) y rellenos (derecha) para construcción de estructura de madera. Sector Bendición de Dios.

Este proceso de degradación también fue reconocido como la principal causa de amplificar la vulnerabilidad de las comunidades asentadas ante eventos de deslizamientos de tierra. Esto está fundamentado en el hecho que la disposición topográfica escalonada de las viviendas en los sectores del Cerro, sumado a acciones relacionadas a la construcción de viviendas como la modificación no regulada de taludes, la canalización artesanal de escorrentía y la construcción de pozos sépticos, que implica la infiltración de aguas negras en el suelo, induce mayores inestabilidades al terreno, aumentando su exposición a la amenaza de un movimiento en masa. Dichas condiciones, configuradas ante una población que posee una alta sensibilidad socioeconómica, representan zonas de alto riesgo natural en las que es imperativo prevenir cualquier manifestación de desastre.

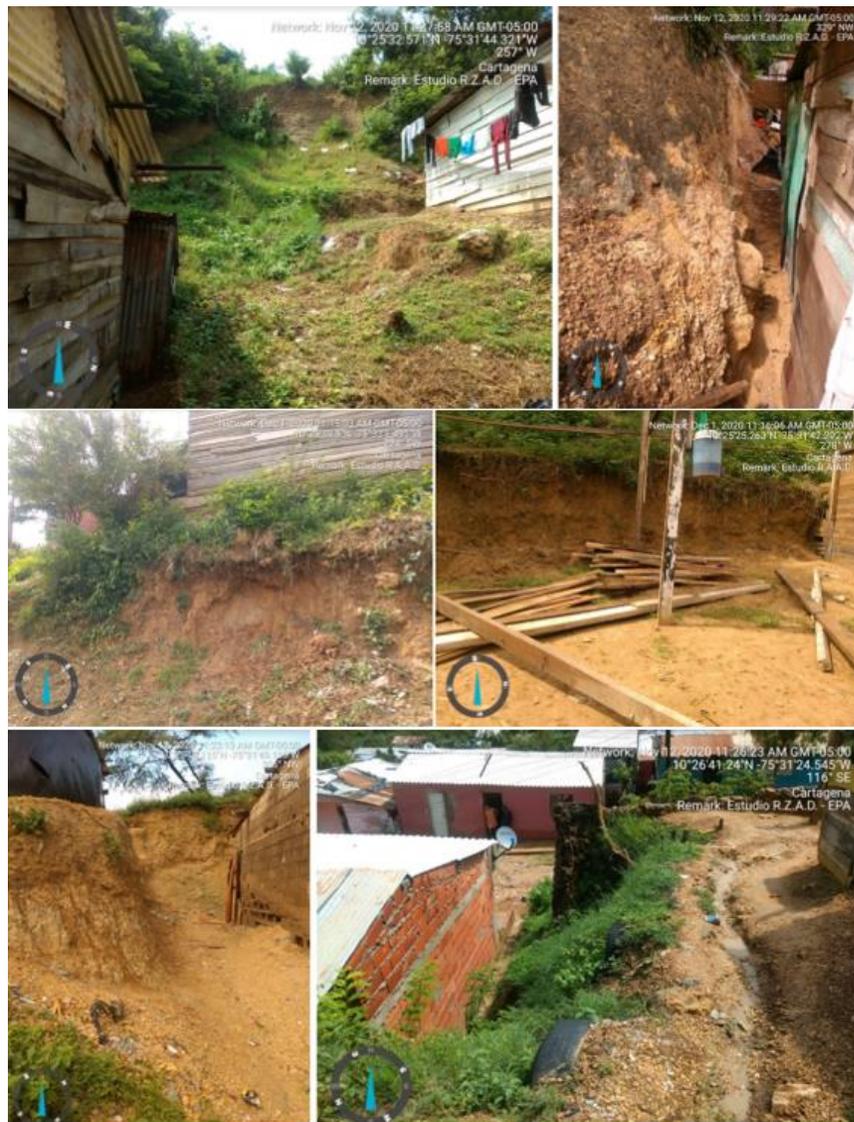
La Imagen 13 **¡Error! No se encuentra el origen de la referencia.** muestra que en el sector de Kennedy se ha observado que dichos cortes en el terreno llegan a ser de más de 80°, con el propósito de abrir espacio y levantar estructuras. Al igual que intervenciones para encausar artesanalmente la escorrentía superficial como se mencionó previamente.

Imagen 13. Evidencias de intervención del terreno y ubicación de estructuras al pie de taludes intervenidos descontroladamente. Se resaltan los cortes verticales, la canalización de aguas de escorrentía y la ausencia de factores de contención, que juntos configuran escenarios de riesgo por deslizamiento.

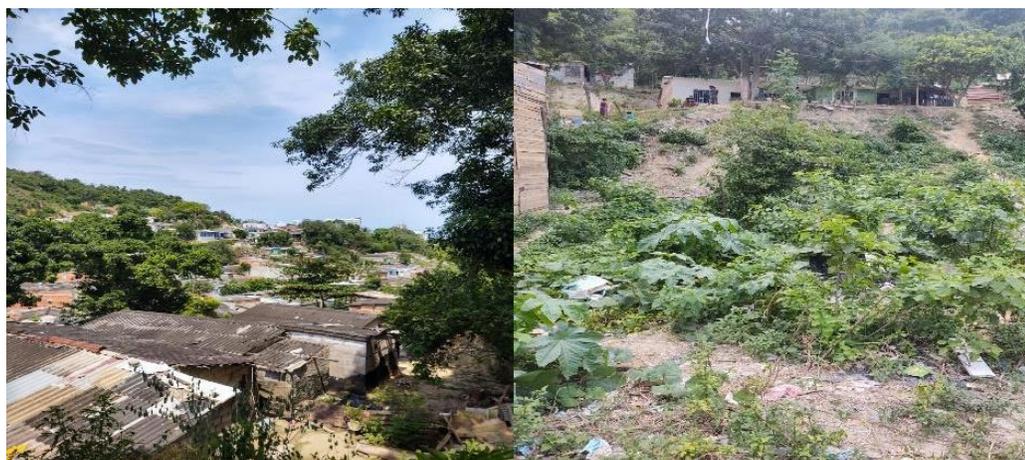
Imagen 14. Evidencia de la vegetación original de cerro y su configuración dentro de los asentamientos.

Igualmente, con el desarrollo de visitas a los sectores de Kennedy y el Hoyo, se encontraron áreas en las que incluso hoy en día pueden observarse relictos de capa vegetal original debajo o en cercanías de plantaciones de plantas productoras de frutos o tubérculos plantados por las comunidades tal y como se evidencia en la **¡Error! No se encuentra el origen de la referencia..** La inspección de estas zonas permitió buscar y medir áreas sujetas a una posterior reforestación.

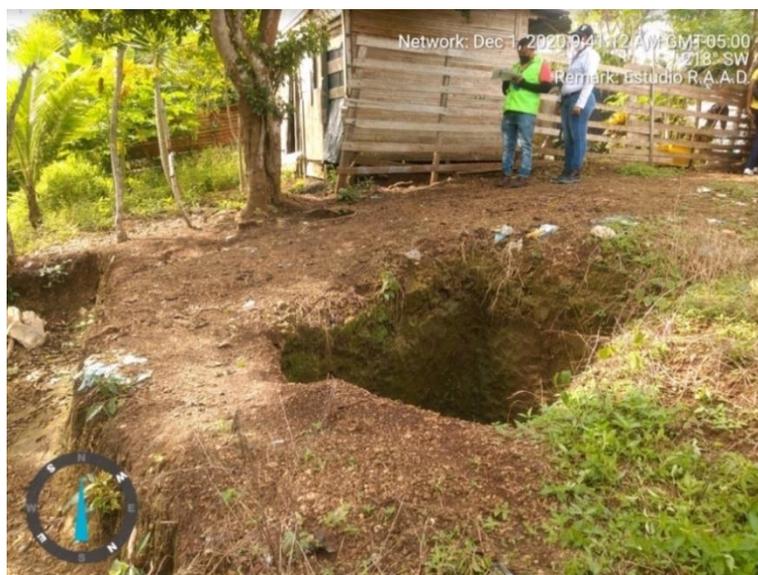
Finalmente, la intervención hacia la capa vegetal también se ve evidenciada a través de la ejecución de excavaciones para la construcción de pozas sépticas como evidencia **¡Error! No se encuentra el origen de la referencia.** La potencial infiltración de aguas, y en este caso de aguas residuales hacia el terreno y precisamente hacia los taludes, se convierte en un factor detonante que podría ocasionar movimientos en masa.

Imagen 15. Identificación de excavación para posa séptica en la Bendición de Dios.

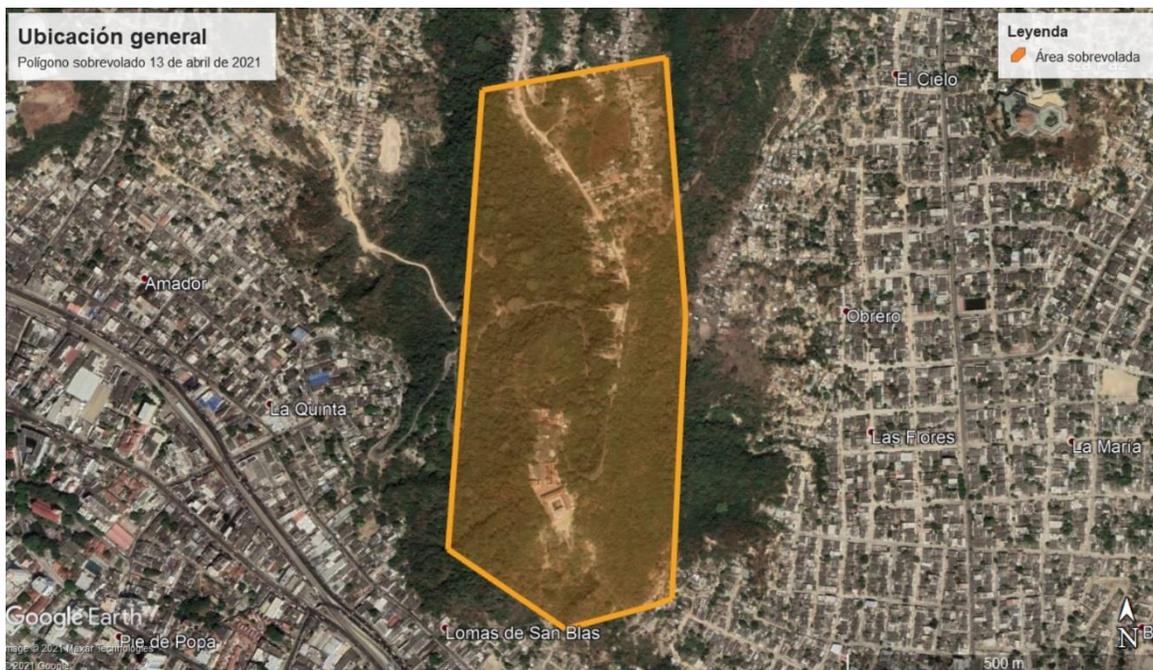
Imagen 16. Polígono sobrevuelo del 13 de Abril de 2021.

Específicamente, en el sobrevuelo realizado el día 13 de abril de 2021, para el área enmarcada por el polígono de la Imagen 16 **¡Error! No se encuentra el origen de la referencia.**, se identificó un área de aproximadamente 8000 m<sup>2</sup> como se muestra en la Imagen 17 **¡Error! No**

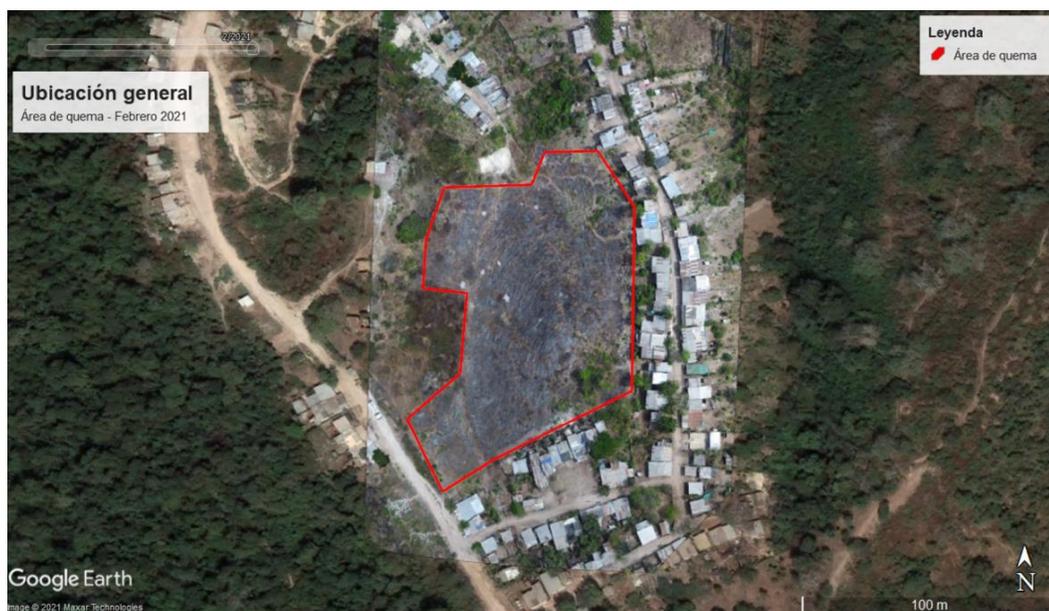
Imagen 17. Vista aérea de una zona de quema identificada en sobrevuelo del 13 de Abril de 2021 en el sector Bendición de Dios.

se encuentra el origen de la referencia. donde se evidencia la actividad de quema, cuyo origen aún se desconoce.

Al observar imágenes de varios años, es notable a simple vista el cambio en la zona demarcada, así como algunas áreas aledañas, en donde se identifica que a nivel general siempre se había contado con cobertura vegetal, incluso cuando la frondosidad de esta disminuye durante épocas de sequías en la región.

Evidenciando la ausencia de servicios públicos establecidos a lo largo de los asentamientos, actividades de quema arbitrarias se han detectado como mecanismo para el desecho de basuras y loteo de áreas. Sin embargo, dado el gran tamaño del área en cuestión, no se pudo establecer el origen de dicha quema ni su duración. La definición de áreas como estas permite que se posean nodos de priorización para la vigilancia y control de actividades de actividades que destruyan la capa vegetal aún existente en el Cerro.

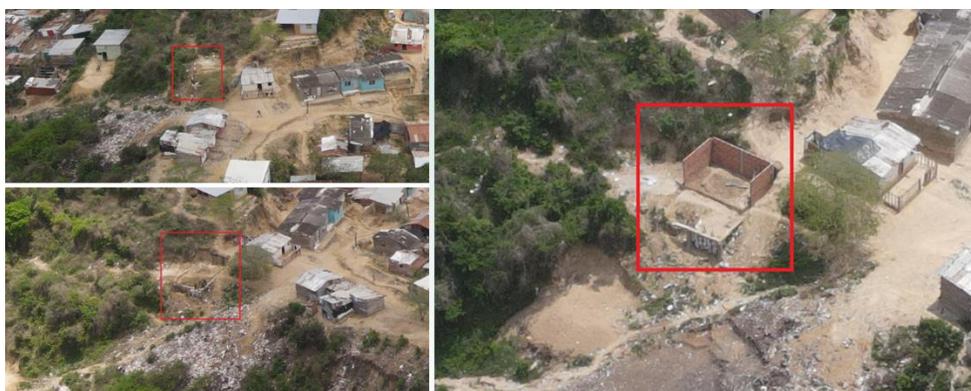
Imagen 18. Punto identificado preliminarmente en donde se adelanta actividad de intervención del terreno – 29 de abril de 2021.

De manera similar, los sobrevuelos realizados durante el mes de Mayo de 2021 sobre el área de Kennedy, permitieron establecer puntos de control en cuanto a la expansión de dichos asentamientos y la construcción de nuevas estructuras. La Imagen 18 e Imagen 19 permiten evidenciar intervenciones que incluyen la destrucción de la capa vegetal y la conjugación con procesos de adecuación de zonas específicas para construcciones irregulares.

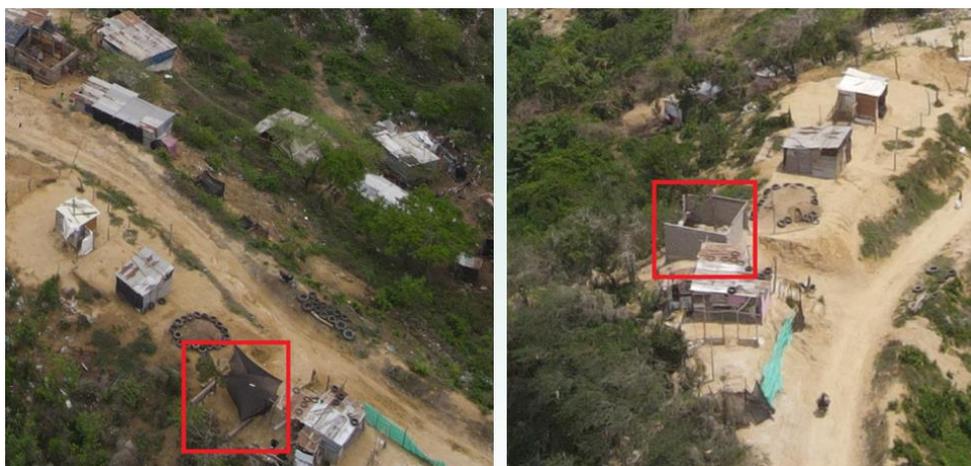
Imagen 19. Avance de la construcción en un punto identificado en Kennedy – 29 de abril (izquierda) 13 de mayo (derecha).

Más aún, estos monitoreos mostraron la velocidad a la que los procesos de adecuación y destrucción de la capa vegetal ocurren. Se ha observado que éstos ocurren con una periodicidad de dos semanas o menos en los casos de estructuras de menor tamaño, lo que resulta en una amenaza de alto impacto y rápida ocurrencia en el Cerro, mostrando la necesidad de una intervención pronta y eficaz.

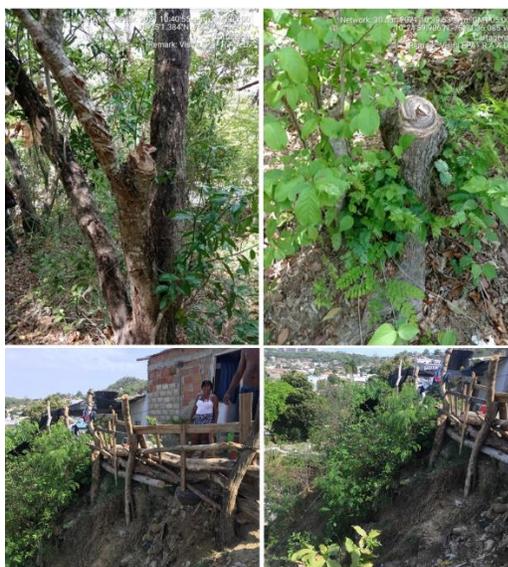
Imagen 20. Tala irregular evidenciada en el Sector El Toril.

**Consumo desmedido de recursos naturales:** El consumo desmedido de recursos naturales dentro del Cerro se da principalmente como consecuencia de la creciente expansión de los asentamientos informales y la rápida construcción de estructuras: dado que la madera es el principal material con el que se realizan las construcciones de vivienda, se encontró evidencia de tala indiscriminada de especies arbóreas dentro del Cerro para la obtención de madera para su uso como insumo en la construcción de viviendas, uso como barandas, escalones, y adecuaciones general del terreno. Evidencias encontradas de esto se ejemplifican en la Imagen 20 en donde se encontraron especímenes recientemente talados. Igualmente, la Imagen 13 e Imagen 14 permiten observar la manera en que esta madera es empleada en los distintos usos mencionados previamente.

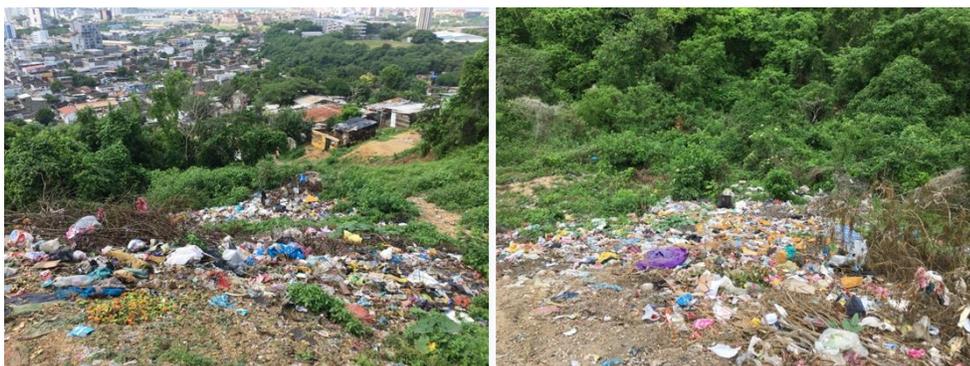
Imagen 21. Basureros satélites ubicados en distintas zonas al interior del sector de Kennedy. Verificación en campo realizada los días 17 de Noviembre de 2020 (izquierda) y 01 de Junio de 2021 (derecha).

**Disposición inadecuada de materias residuales:** La presencia de asentamientos irregulares en el cerro La Popa conllevan la improvisación en la instalación hechiza de redes para la obtención de servicios públicos básicos por parte de las comunidades, teniendo en cuenta que la naturaleza y características del terreno no permite este tipo de infraestructura de manera legal. Si bien la obtención de los servicios de energía eléctrica y agua potable son un requerimiento básico, estos asentamientos generan, en otros servicios como son disposición de aguas residuales y disposición de residuos sólidos; una problemática.

Esta es una de las problemáticas más graves, pues la aparición espontánea y continua de basureros satélite en evidente en las zonas de mayor concentración de viviendas. Mas aún, si se evidente el hecho de que existe más de un basurero satélite por comunidad; los cuales no son estáticos en el espacio ni el tiempo. Problemáticas derivadas de esta actividad incluyen la producción de olores ofensivos al interior de las comunidades, la emisión gases típicos de la quema de residuos al aire libre (óxidos de azufre, monóxido de carbono, metales pesados, etc.) y material particulado a la atmósfera, que eventualmente, representan un riesgo para la salud respiratoria de los habitantes de dichos asentamientos y la calidad del aire del resto de la ciudad.

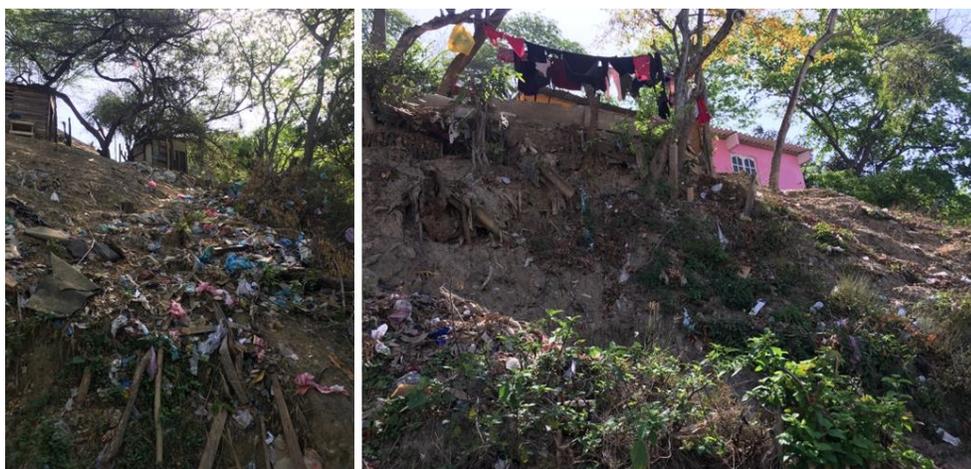
asentamientos, una práctica muy común es el relleno de áreas con una mezcla de suelo/material arenoso propio del cerro con residuos sólidos con el fin de aumentar su volumen. Sin embargo, esto representa una problemática adicional debido a la baja estabilidad que poseen estos rellenos ante procesos erosivos activos. Más aún, cuando este tipo de rellenos alcanzan dimensiones a escala de viviendas y son utilizados como soporte de construcciones, se constituyen como un factor de riesgo adicional ante el eventual episodio de infiltración de agua y deslizamiento de tierra, como se ejemplifica en la Imagen 22

Imagen 22. Incorporación de residuos sólidos en rellenos para bases de construcción en el sector del Toril.

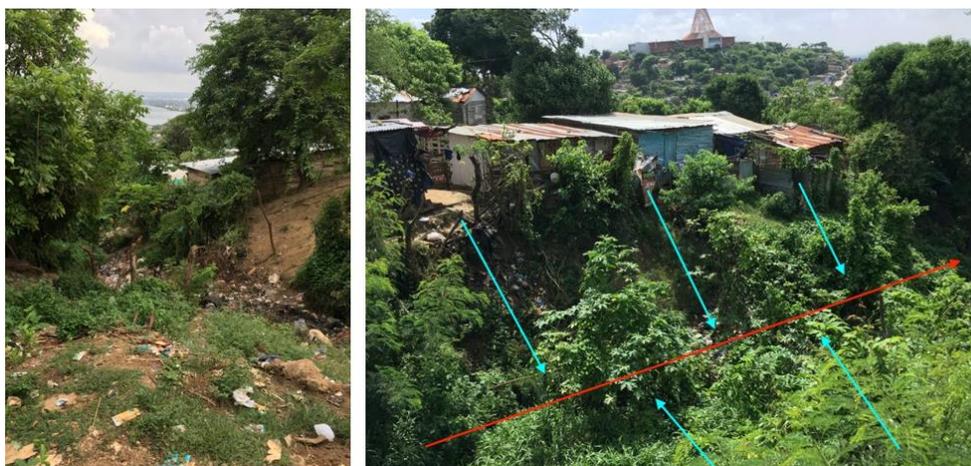
Imagen 23. Disposición de residuos sólidos en drenajes de escorrentía en el sector La María.

Finalmente, la disposición inadecuada de residuos sólidos ha constituido una problemática adicional frente al manejo de aguas de escorrentía. La presencia de depresiones topográficas naturales que funcionan como redes de drenaje del Cerro han sido de los sitios mayormente utilizados para la disposición de basuras ya que representan un nivel inferior a manera de 'hueco', tal y como se observa en la Imagen 23 e Imagen 24. Imagen 24

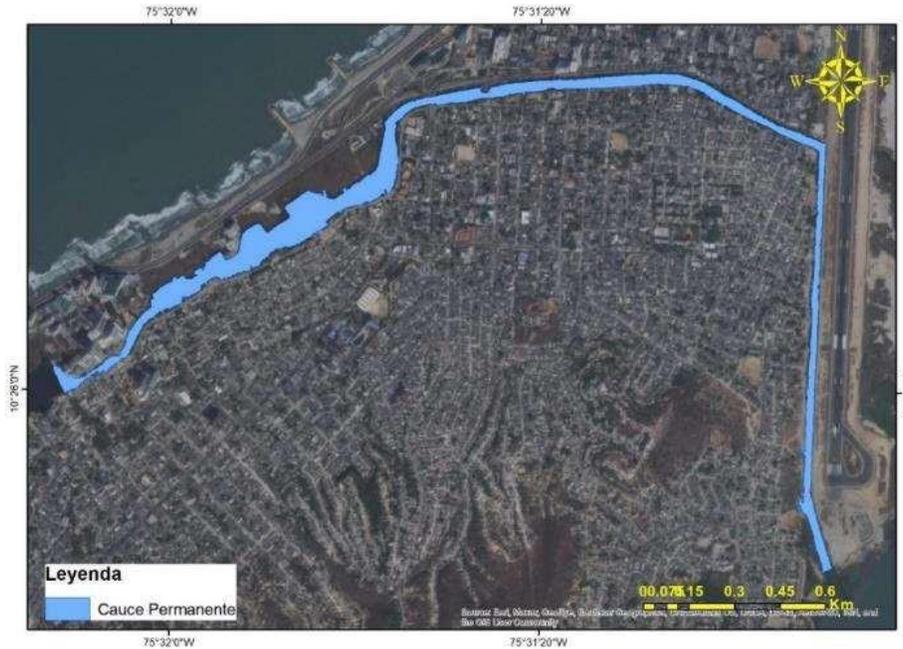
En la Imagen 31 [bookmark38](#) se puede observar para el Caño Juan Angola que el cauce permanente ocupa una totalidad de 16.88 hectáreas.

Imagen 31. Cauce permanente del Caño Juan Angola

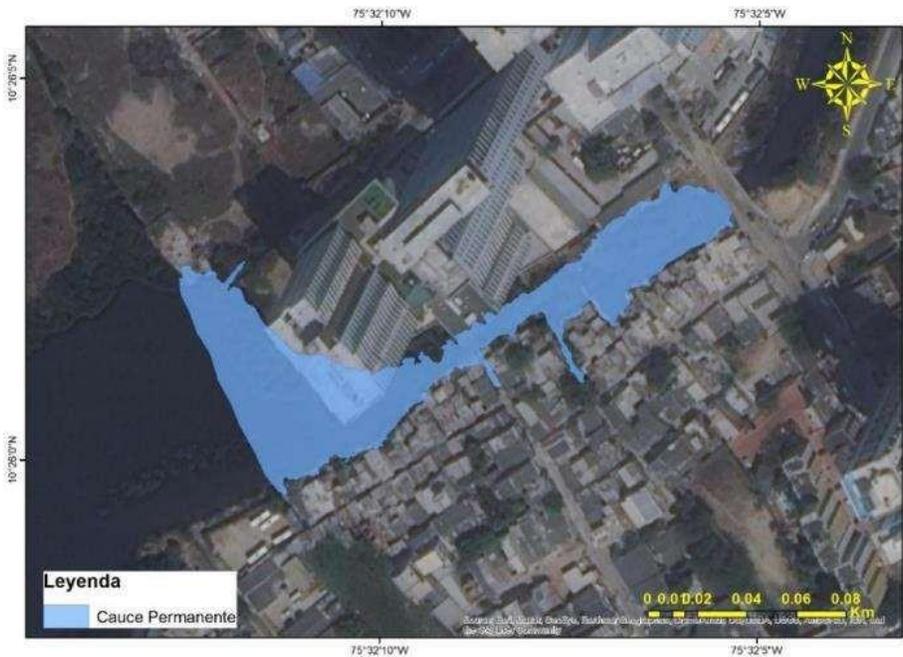
Figura 14. Cauce permanente en el sector la Unión

En la Imagen 53 se muestra de manera ampliada el área del cauce permanente en el sector de la Unión, que cubre 0,66 hectáreas.

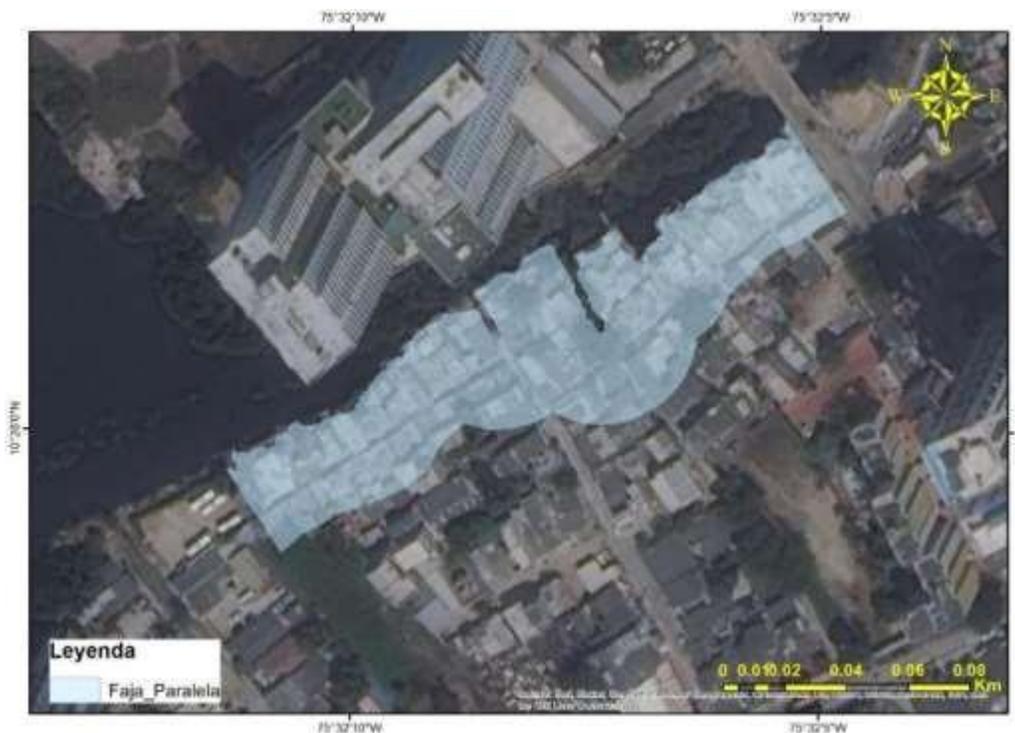
Imagen 34. Faja paralela de la ronda hídrica del sector la Unión.

De acuerdo con CARDIQUE (2020), la faja paralela presenta las condiciones más restrictivas con el fin de alcanzar los objetivos de conservación. En línea con esto, las estrategias definidas para este elemento constituyente en el documento de Acotamiento corresponden a la preservación y la restauración. En Imagen 33 se presenta la faja paralela definida en la ronda hídrica en el Caño Juan Angola que cuenta con 12.61 hectáreas y en la Imagen 34 en el sector de la Unión que cuenta con 0,81 hectáreas.

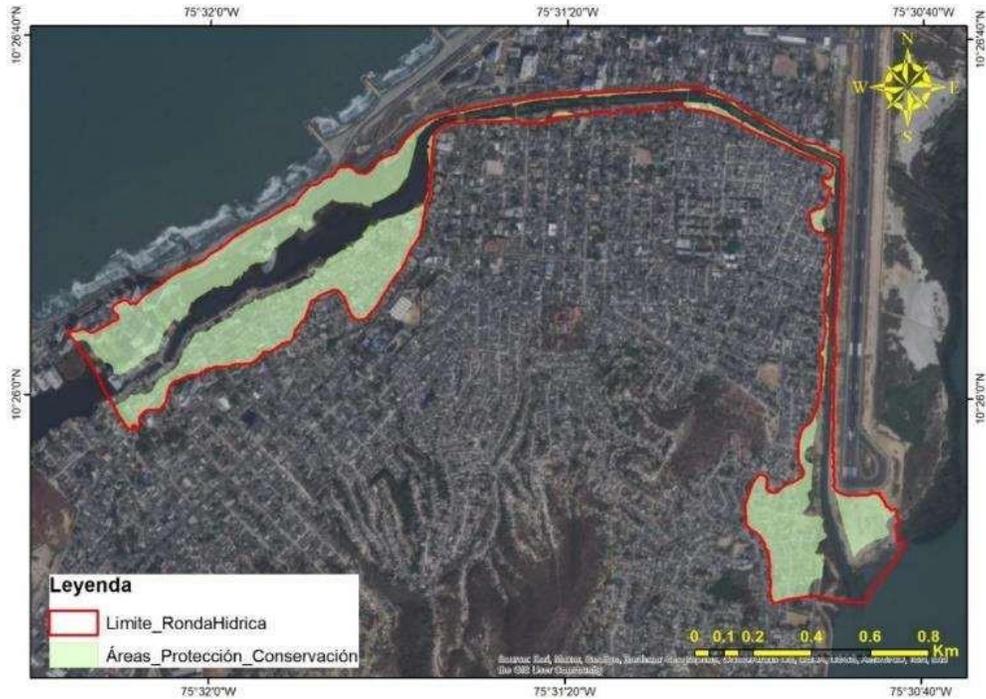
Imagen 35. Zona de protección y conservación aferente de la ronda hídrica del Caño Juan Angola

En esta área, las estrategias de manejo a definir están enfocadas hacia la preservación de las condiciones actuales funcionales del ecosistema y hacia la proyección de usos sostenibles en donde se priorice la continuidad o mejora en la oferta de servicios ecosistémicos. Según el acotamiento de la ronda hídrica de la Ciénaga de la Virgen y de los cuerpos de agua internos de Cartagena para el caño Juan Angola la zona de protección y conservación aferente quedo como se presenta en la Imagen 35 para el Caño Juan Angola con 46.4 hectáreas y en la Imagen 36 para el sector la Unión con 1.48 hectáreas.

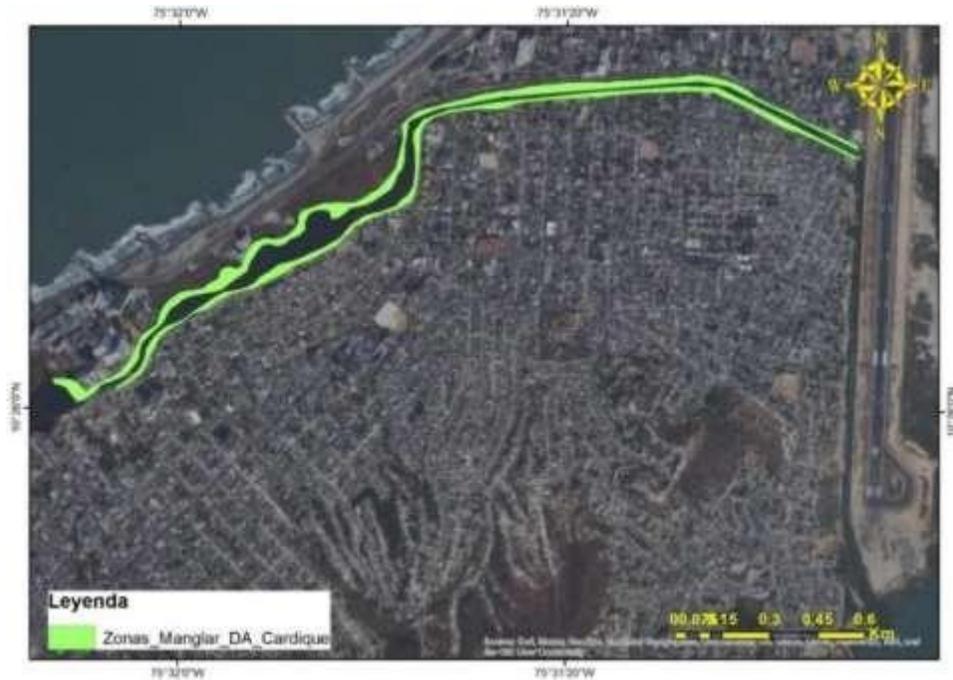
Imagen 37. Manglar Caño Juan Angola

Para la definición de las zonas de manglar se utilizó la cartografía generada por CARDIQUE para esta determinante ambiental, en la Imagen 37 se puede observar el área de manglar en el caño Juan Angola con 9.95 hectáreas y en la Imagen 38 se observa el área relacionada con el sector de la Unión con 0.037 hectáreas.
