# INFORME DEL ESTADO DEL ESTADO DE LOS RECURSOS NATURALES Y DEL AMBIENTE

2021

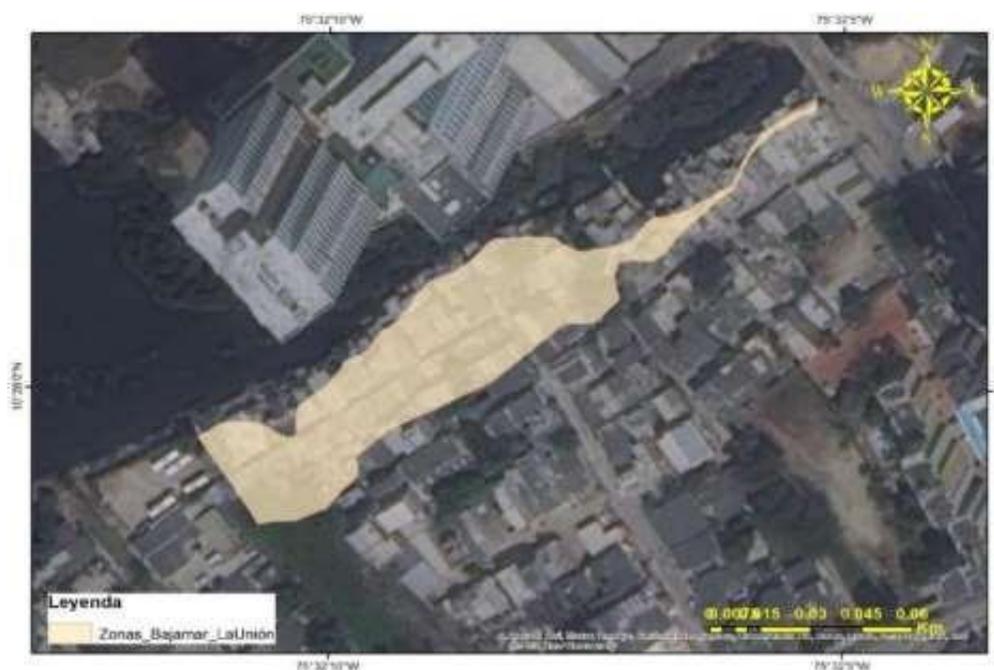
Imagen 40. Zona de bajamar sector la Unión

Estas zonas de bajamar también son importantes desde el punto de vista ecológico pues cuando baja la marea quedan al descubierto los playones que son hábitat y zonas de alimentación para las aves y otros organismos como algunos moluscos que están adaptados a estos ambientes, así mismo la cantidad de nutrientes que contienen los playones hace que sus suelos sean sumamente fértiles. De acuerdo con EPA – UC (2015), una gran variedad de aves acuáticas forrajea en estos playones y requieren de la presencia de cobertura de manglar. Estos playones suelen ser visitados por una gran diversidad de especies, dadas las adaptaciones para explotar los recursos presentes en los diversos microhábitats, así por ejemplo no todas las aves limícolas forrajean a la misma profundidad evitándose la competencia. De acuerdo con lo anterior en la Imagen 39 se presenta la zona de bajamar entregada por la Dimar definida para el caño de Juan Angola con un total de 30 hectáreas y específicamente para el sector la Unión se tienen 0,428 hectáreas como se observa en la Imagen 40.

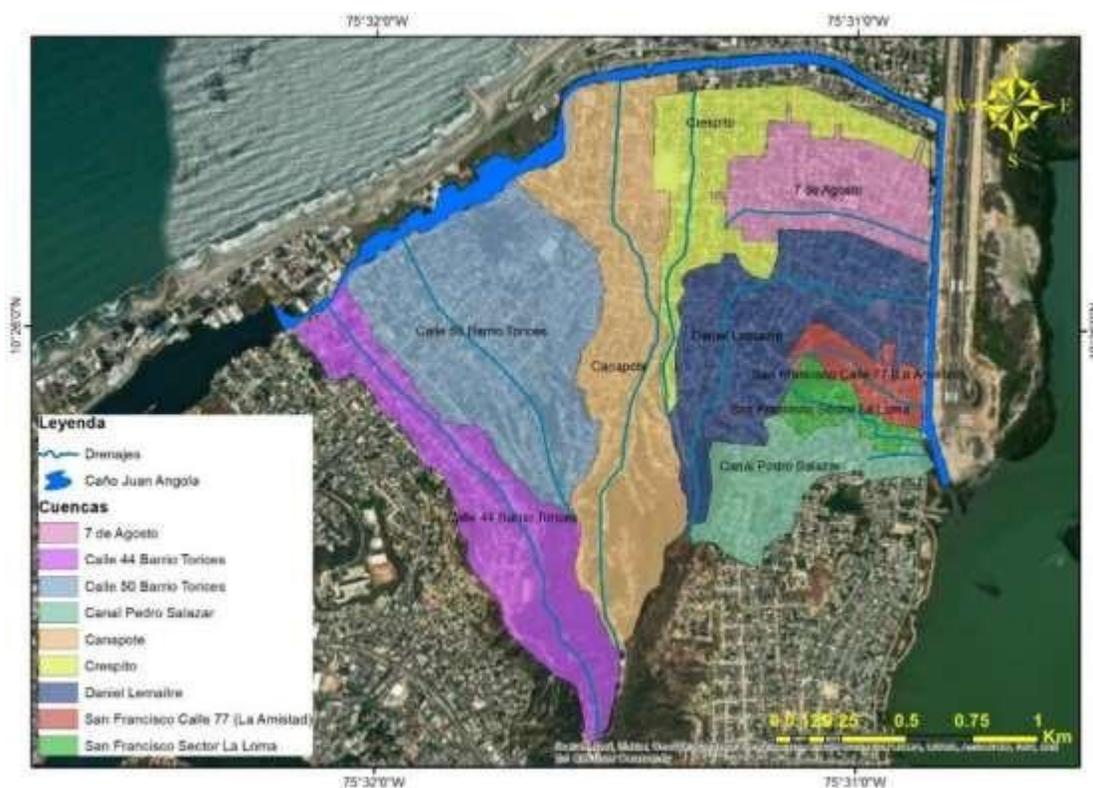
Imagen 42. Cuencas que drenan al caño de Juan Angola y localización y dirección de los cauces principales.

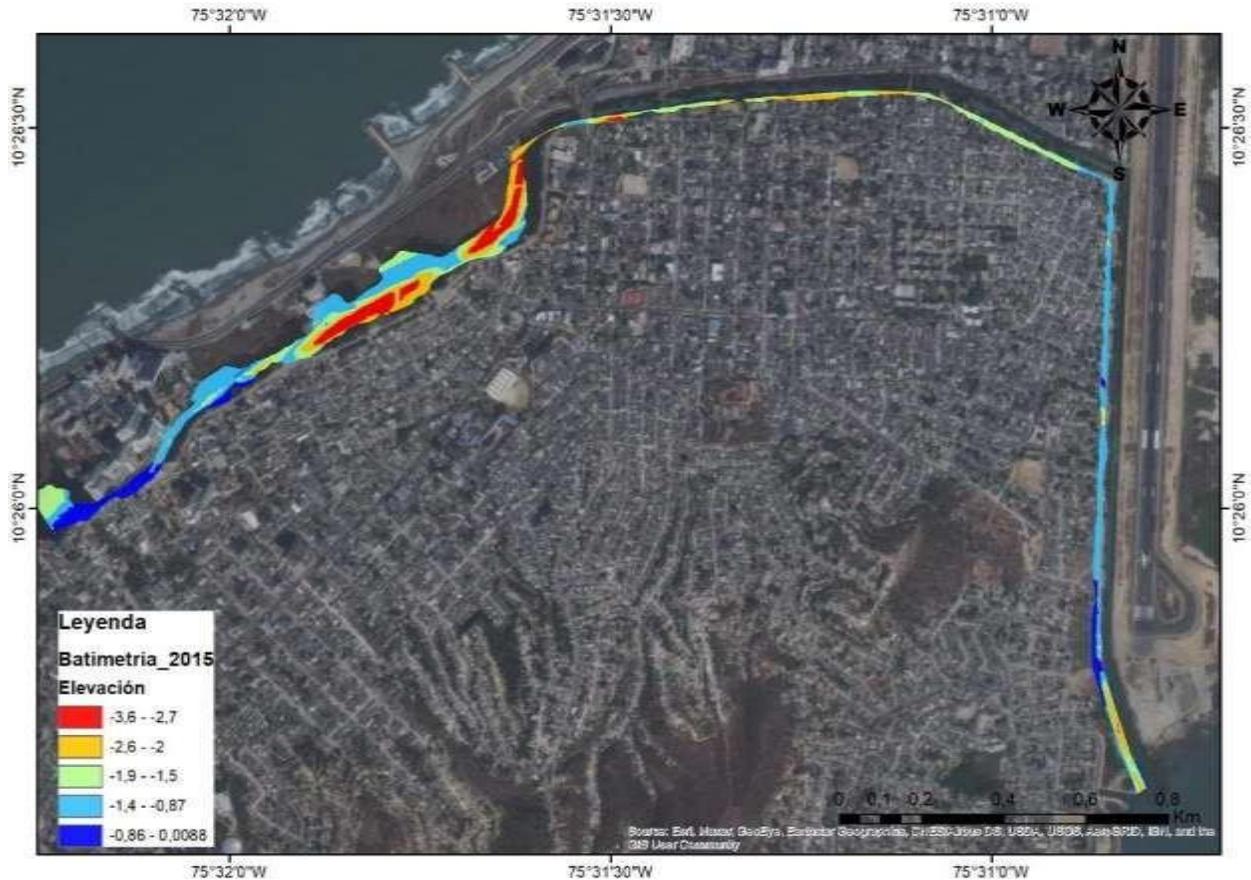
Imagen 43. Batimetría del caño Juan Angola año 2015

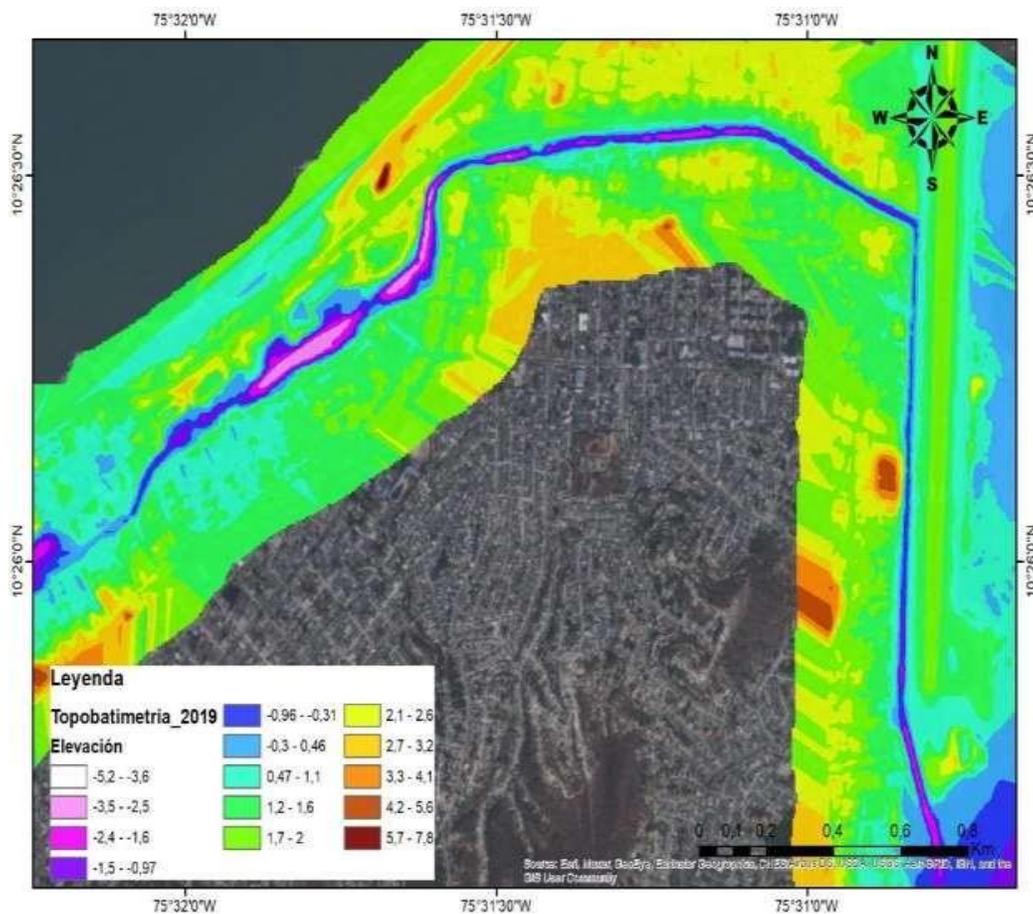
Imagen 44. Topobatemría caño Juan Angola año 2019

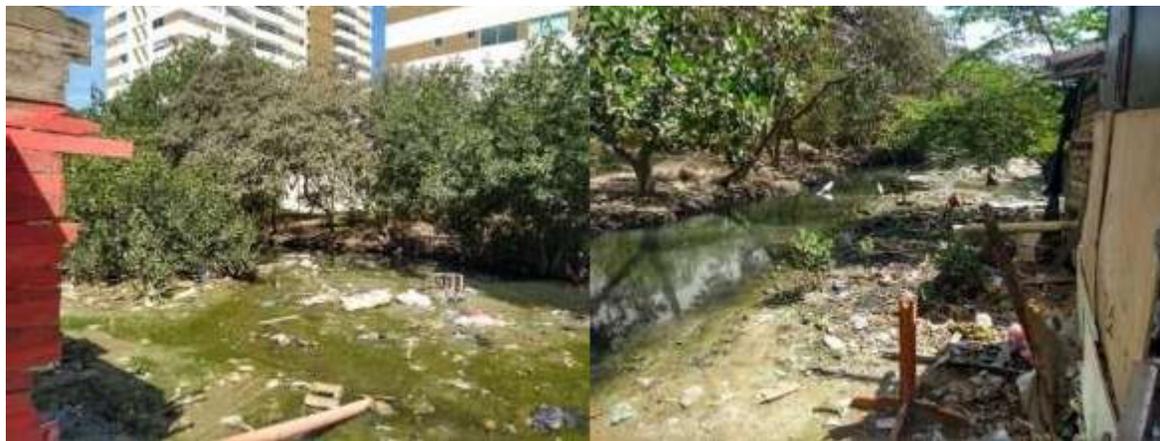
Imagen 46. Sedimentación Caño Juan Angola sector la Unión

La disminución de la capacidad hidráulica del caño Juan Angola, se presenta principalmente por efectos de la sedimentación generada por material de arrastre y residuos sólidos que vienen junto con el agua lluvia en forma de escorrentía por calles principales desde el cerro de la Popa donde la mayor parte de las cuencas inician su drenaje. En la Imagen 46 se observa en el sector de la Unión la baja profundidad que tiene el cuerpo de agua por la sedimentación originada por la consolidación del suelo con escombros y basura.

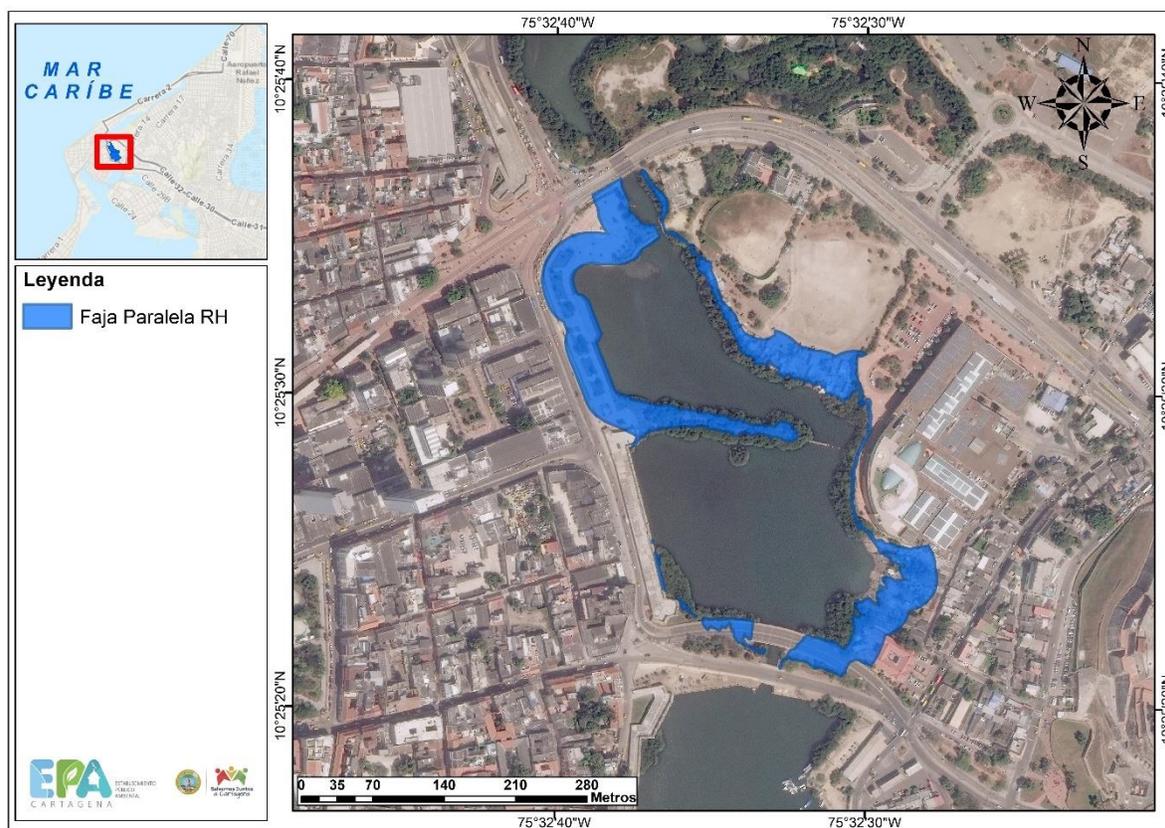
Imagen 48.Faja paralela de la ronda hídrica de la Ciénaga Chambacú

De acuerdo con CARDIQUE (2020), la faja paralela presenta las condiciones más restrictivas con el fin de alcanzar los objetivos de conservación. En línea con esto, las estrategias definidas para este elemento constituyente en el documento de Acotamiento corresponden a la preservación y la restauración. En la Imagen 48 se presenta la faja paralela definida en la ronda hídrica en el Ciénaga Chambacú.
