**INFORME DEL ESTADO DE LOS
RECURSOS NATURALES**

INFORME DEL ESTADO DE LOS RECURSOS NATURALES AÑO 2020

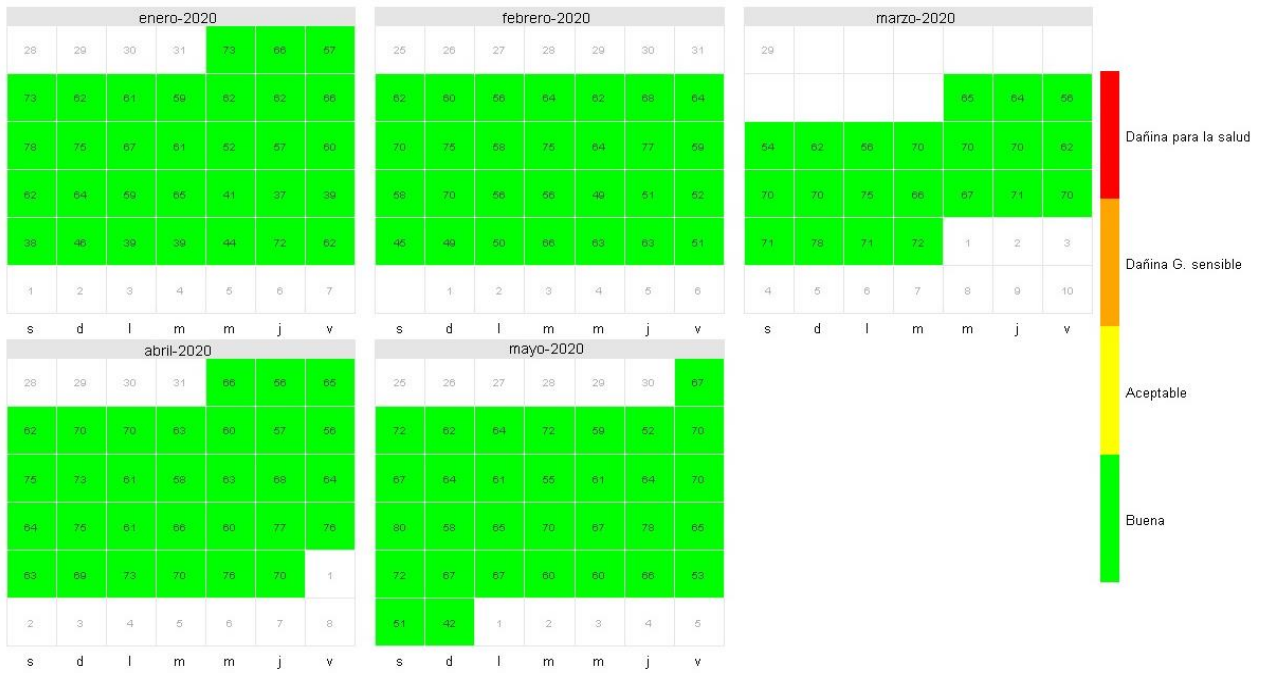
Grafica 5. Concentraciones máximas octohorarias e ICA para el contaminante O₃ -estación CARDIQUE

La Grafica 5 describe el calendario del contaminante ozono (Norma 8 Horas). Los números que se reportan dentro del calendario corresponden a los valores de las concentraciones máximas octohoraria de O₃ durante los meses enero-mayo. En este sentido, el comportamiento del contaminante ozono indica que no presentó excedencias durante los meses señalados, cumpliendo así con los límites máximo permisibles octohoraria que establece la normatividad ambiental vigente.

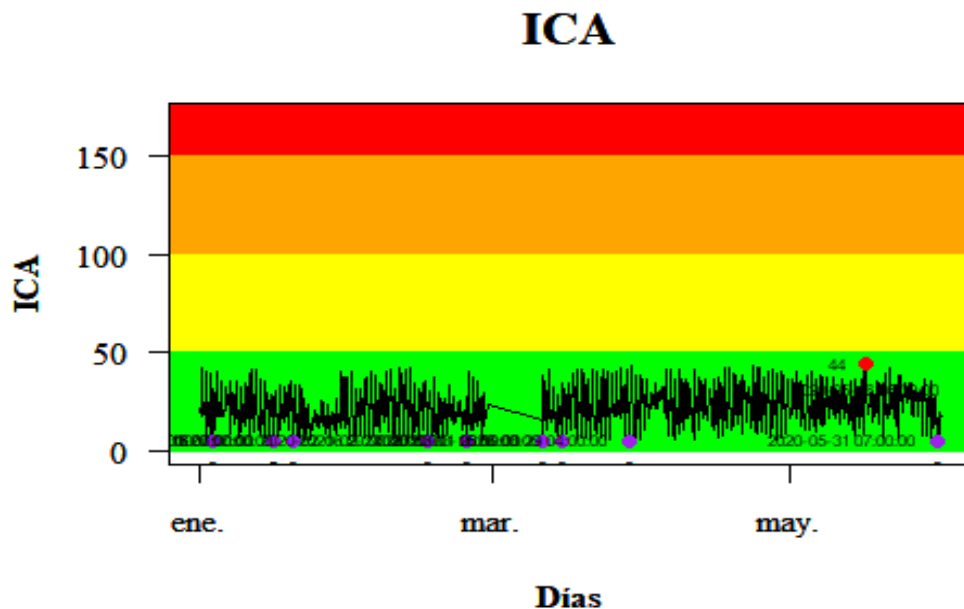
Grafica 7. Índice de Calidad del Aire ICA de O₃.

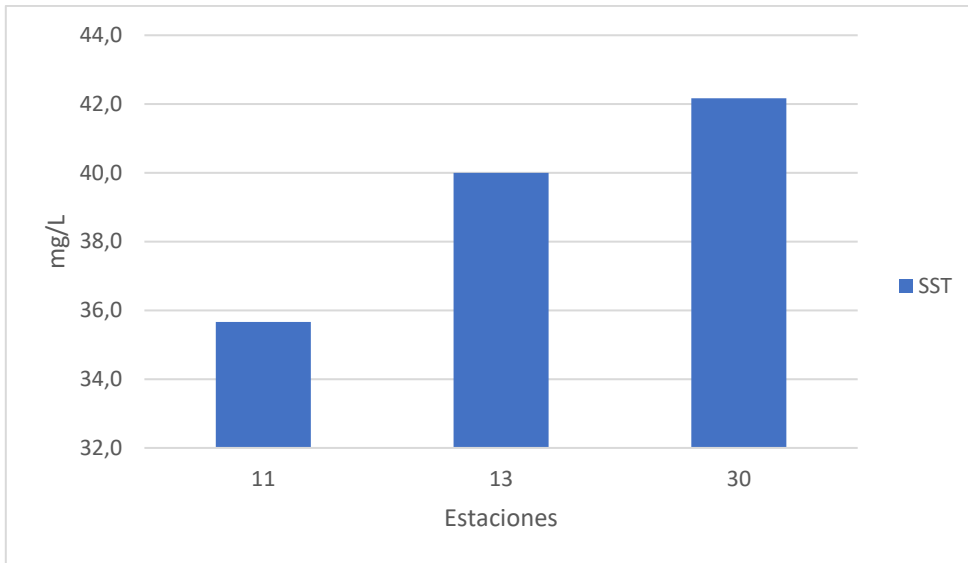
Gráfica 2. Variación de Sólidos Totales Suspendedos

En la Gráfica 2, se muestra las variaciones de SST. Según CONAGUA (2015), cuerpos de agua con valores de SST entre 25 y 75 mg/L corresponden a aguas de buena calidad.

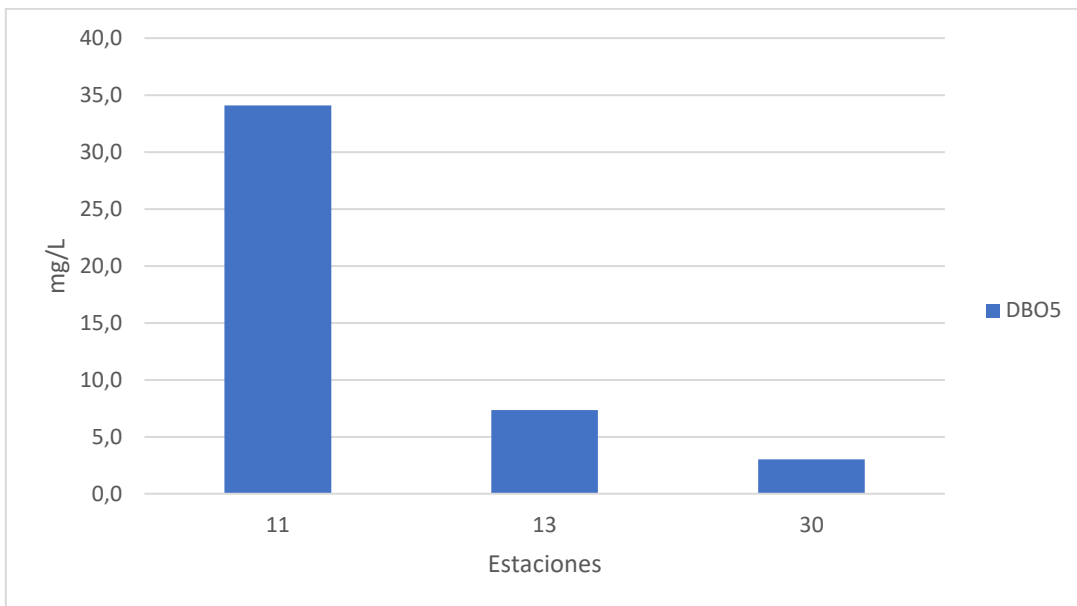
Gráfica 3. Variación de DBO₅

En la Gráfica 3, se puede observar la variación de la DBO₅ en las estaciones evaluadas. De acuerdo con CONAGUA (2015)⁵, los valores registrados en la estación 13, corresponden a aguas superficiales de buena calidad y con bajo contenido de materia orgánica biodegradable. La estación 30 se clasifica como agua de excelente calidad (no contaminada). La estación 11, se clasifica como agua contaminada, con indicios de contaminación por aguas residuales.

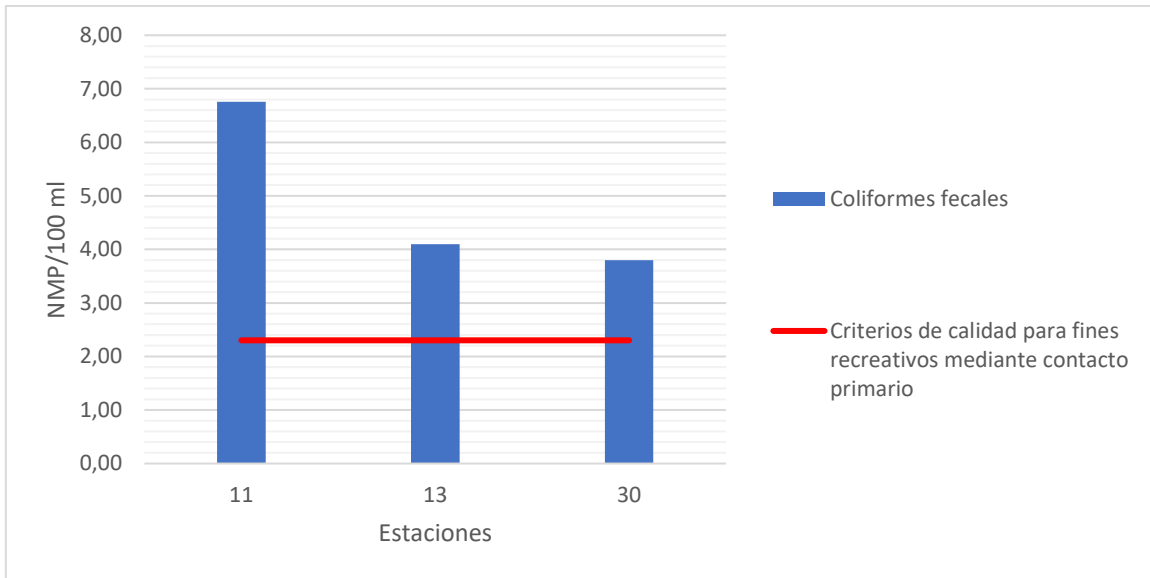
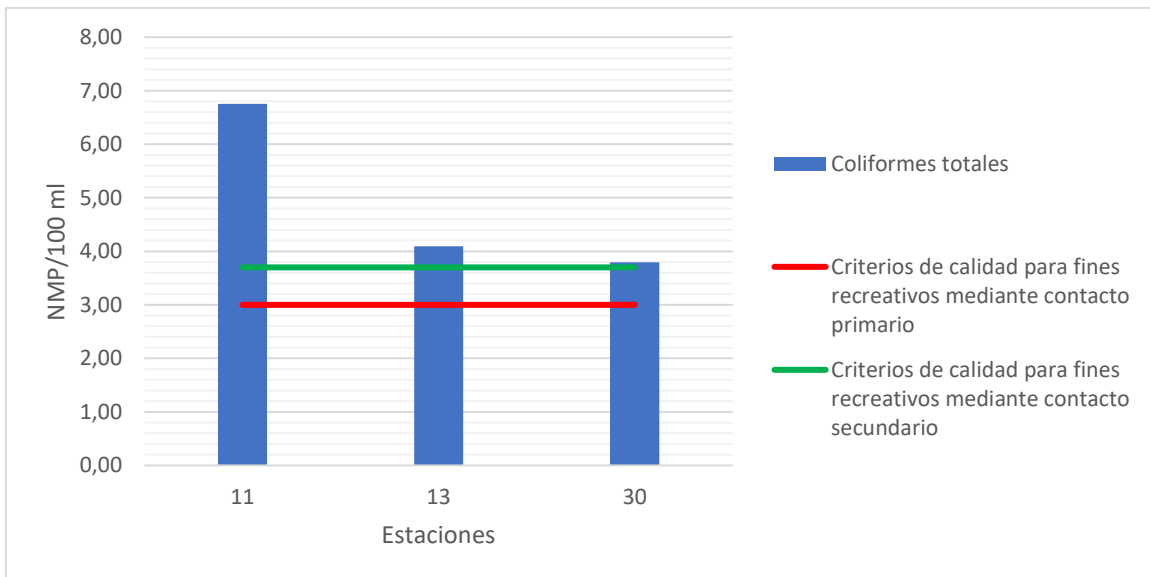
Las Gráfica 5 y Gráfica 6 muestran los resultados de calidad de agua para las estaciones para coliformes fecales y totales, respectivamente. Ninguna de las estaciones cumple con los criterios de calidad para fines recreativos por contacto primario y secundario de acuerdo con lo establecido en la normativa colombiana (decreto 1076 de 2015): Estos altos niveles de este tipo de microorganismos es indicio de contaminación fecal por aguas residuales domésticas. De las estaciones evaluadas en el sector de caños y lagos internos se puede analizar, se tienen indicios contaminación por materia orgánica biodegradable, pero estas son aguas superficiales con capacidad de autodepuración. Parámetros como el valor del pH muestran que algunas condiciones son aptas para la preservación de flora y fauna.

Gráfica 5. Variación de coliformes fecales

Gráfica 6. Variación de coliformes totales

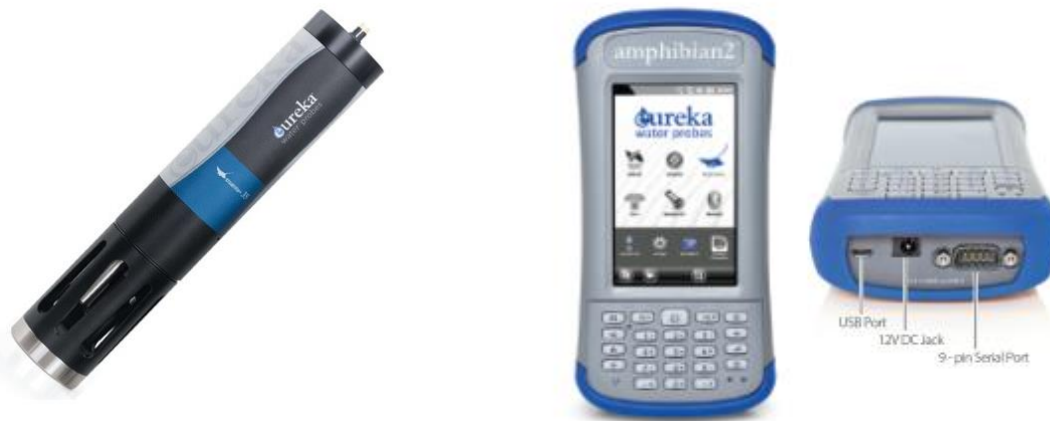
Imagen 6. Equipos usados para mediciones en campo

a) Sonda multiparamétrica Eureka Manta +35 b) Amphibian 2

Los parámetros in situ se midieron usando la sonda multiparamétrica Eureka Manta +35 que permite el muestro de parámetros como oxígeno disuelto, pH, temperatura, turbidez, conductividad, entre otros. Este equipo en conjunto con un *minicomputador portátil* llamado Amphibian 2, permiten la toma de muestras y almacenamiento de la información (Ver Imagen 6).

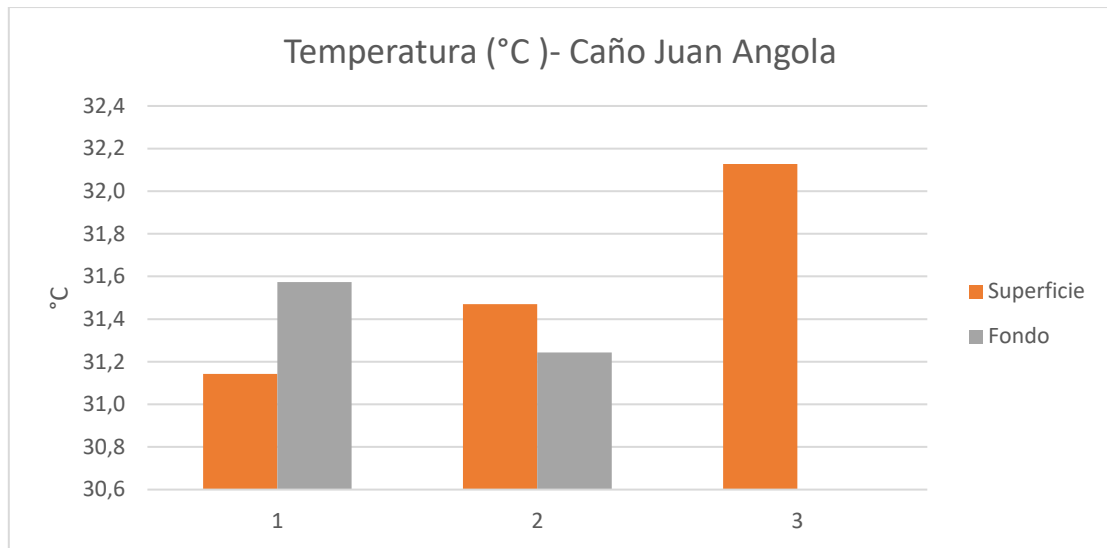
Grafica 23. Variación de temperatura Caño Juan Angola – septiembre

que la concentración de oxígeno en agua es inversamente proporcional a la temperatura (ver Grafica 23).

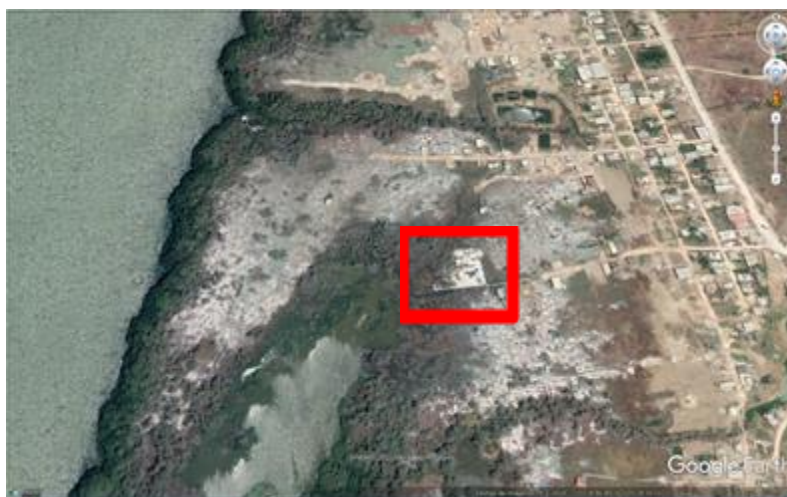
*Imagen 31. Ubicación del área ocupada indebidamente
Fuente. www.googleearth.com*

Durante la realización de las acciones descritas previamente, fue encontrada una ocupación de hecho en donde se ha desarrollado un cercado de distintos materiales como madera y polisombra, dentro del cual se han utilizado residuos especiales y una gran cantidad de Poliestireno Expandido (Icopor) para la realización de rellenos y se ha edificado una construcción tipo vivienda palafítica con madera, plásticos, láminas de eternit corrugado y láminas de zinc corrugado, a la cual se accede por medio de una pasarela palafítica en madera de aproximadamente un (1) metro de ancho por veintisiete (27) metros de largo. La ocupación se extiende sobre un área aproximada de novecientos noventa metros cuadrados (990 mts²)

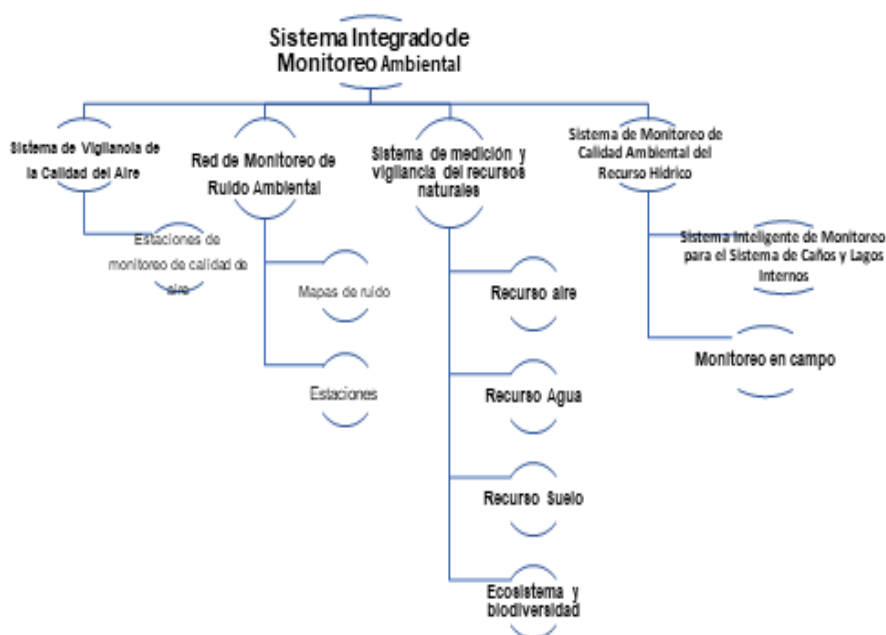
Imagen 38. Estructura del Sistema Integrado de Monitoreo Ambiental de Cartagena.
